## ASPECTOS QUALITATIVOS DE ÁGUAS SUBTERRÂNEAS PARA ABASTECIMENTO PÚBLICO EM UMA ZONA RURAL NO ESTADO DO CEARÁ

Luciano de Oliveira Silva (\*), Patrícia Barros Viana, Daniela Lima Machado da Silva

\* Universidade Federal do Ceará (UFC), luciano.os@alu.ufc.br

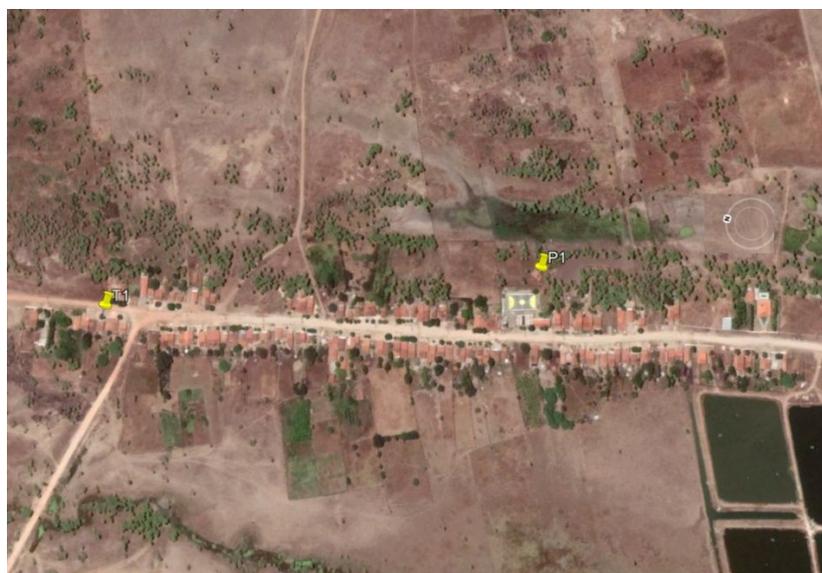
Figura 2: Localização dos pontos de coleta. Fonte: Adaptado de Google Earth, 2020.

A pesquisa foi pautada em dois eixos principais, um para a análise da qualidade e caracterização da água subterrânea ofertada ao abastecimento público na comunidade, e outro para avaliação do sistema de abastecimento público. Na figura 2 é indicado os locais de coleta na comunidade. Dessa forma, as amostras foram coletadas diretamente da saída da fonte abastecedora, o poço (ponto P1) e no final da rede de abastecimento, em uma residência (ponto T1) para que a amostragem fosse representativa de todo o sistema.

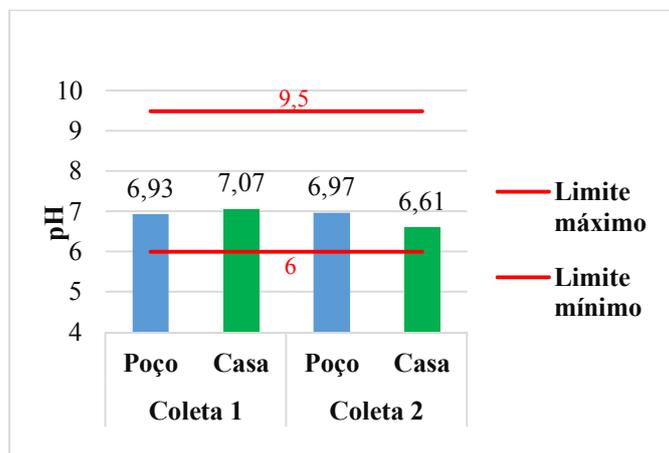
**Figura 3: Representação da variação do pH e comparação com legislação. Fonte: Autor do trabalho.**

Para o poço em análise, o pH não apresentou variação significativa, tanto em ambos pontos de coleta como também durante as duas campanhas de coleta. O valor mínimo de pH encontrado foi de 6,61 enquanto o pH máximo foi de 7,07 (Figura 3).

A média do pH encontrada para a água do poço da comunidade do Alto do Ferrão foi de 6,95, na saída do poço e 6,84 no ponto final da rede de distribuição, caracterizando a água próxima da neutralidade. A Portaria nº 2.914 de 2011 do Ministério da Saúde estabelece que os valores do pH, para consumo humano, devem estar entre 6,0 e 9,0, portanto, confrontando os dados desse estudo com a legislação, a média obtida para os dois locais de coleta estão em conformidade com o exigido.

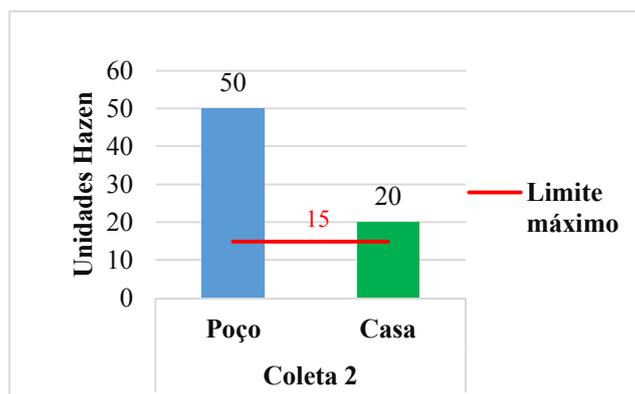
Figura 4: Valores de cor obtidos e comparação com o limite máximo. Fonte: Autor do trabalho.

Para o parâmetro de cor foi realizado apenas uma campanha de coleta, a segunda, devido restrições de circulação intermunicipal na data da primeira campanha coleta, pela pandemia do COVID19. Contudo, os dados apresentados são suficientes para classificação quanto a potabilidade da água analisada.

Os dois pontos analisados apresentaram valores superiores aos delimitados pela norma. Estes valores acima do permitido não são necessariamente prejudiciais ao homem, entretanto, pode causar a recusa pelo consumidor devido a aparência escurecida. Observa-se que o valor máximo foi encontrado na saída do poço. Como a cor aparente indica a presença de sólidos suspensos na água (MANZIONE, 2015), é compreensível que haja redução no valor desse parâmetro, como consequência da redução das partículas após o processo de filtragem e armazenamento da água no reservatório.

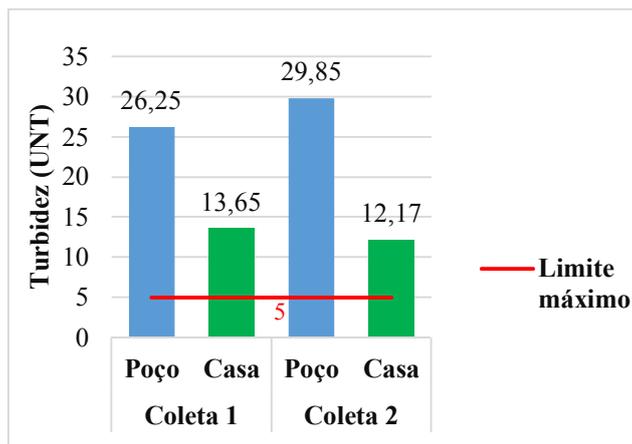
Figura 5: Valores de turbidez encontrados e comparação com a legislação. Fonte: Autor do trabalho.

Quanto a determinação da turbidez, a mesma variou de 12,17 a 29,85 UNT, em todos os casos ultrapassando 5 UNT. Desse modo, a água não atende às exigências normativas para o abastecimento público. Pode-se perceber através do **Erro! Fonte de referência não encontrada.4** que os maiores valores de turbidez ocorreram na saída do poço e os menores na rede de abastecimento. Um motivo para esta redução, como já foi explicado anteriormente, é ação dos filtros, a jusante do reservatório.

Não há também uma variação significativa entre a primeira e segunda coleta. O fato para a não ocorrência dessa variação pode ter sido a pouca influência das chuvas, que tem pico de pluviometria nos meses de março a abril. Conforme Braga (2014), a turbidez das águas subterrâneas é influenciada pelo regime de chuvas e pela geologia do local.

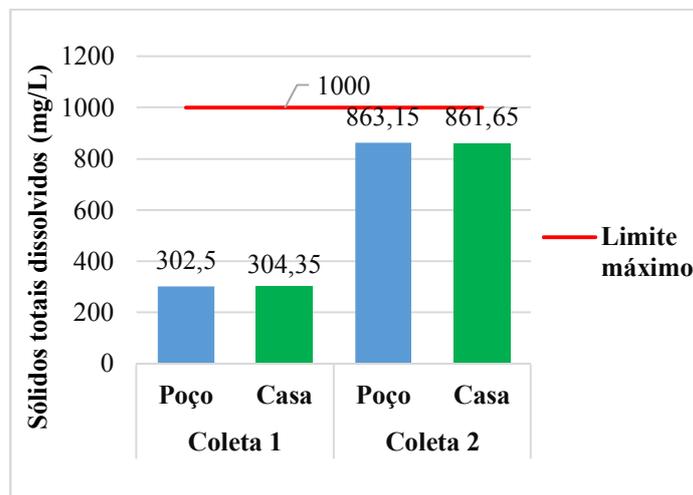
Figura 6: Valores obtidos para sólidos totais dissolvidos. Fonte: Autor do trabalho.

Os sólidos totais dissolvidos apresentaram valores que variaram de 301,35 mg/L a 863,15 mg/L. Quanto ao uso da água para consumo humano, considerando o limite de 1.000 mg/L de acordo com a portaria nº 2.914, observou-se que os poços captam águas consideradas dentro do padrão, conforme **Erro! Fonte de referência não encontrada.5**. Para efeitos de comparação, a água com teor de sólidos dissolvidos inferior a 1.000 mg/L pode ser considerada doce (MANZIONE, 2015).

Ainda de acordo com **Erro! Fonte de referência não encontrada.5**, percebe-se um aumento significativo na concentração em sólidos entre uma campanha e outra, tal alteração pode estar relacionada com o início da quadra chuvosa e o carreamento de materiais que abastecem o aquífero da região.

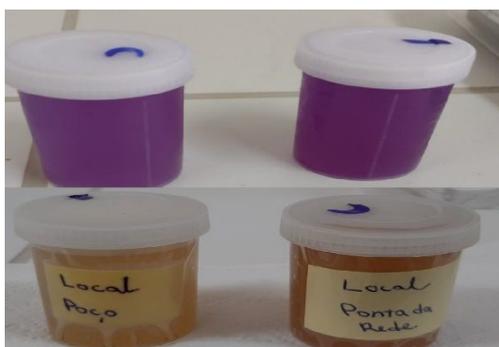
**Figura 7: Alteração colorimétrica da amostra indicando a presença de coliformes totais. Fonte: Autor do trabalho.**

Para a primeira campanha de coleta feita na época de estiagem, após aplicação da técnica do substrato cromogênico, ficou constatado que a amostra analisada apresentava contaminação microbiológica por bactérias do grupo coliforme. As análises da segunda etapa confirmaram os resultados já obtidos, conforme demonstrado na **Erro! Fonte de referência não encontrada.**, onde é possível ver alteração da amostra de coloração púrpura para coloração amarelada, indicando mais uma vez presença de coliformes.

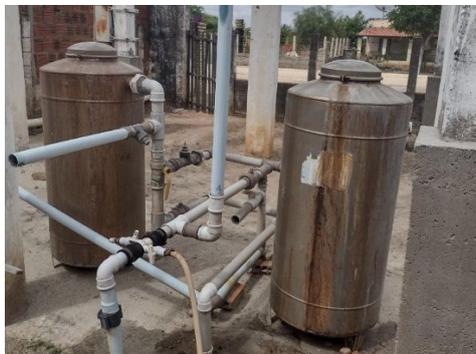
**Figura 8: Filtros centrais utilizados no tratamento simples. Fonte: Autor do trabalho.**

A comunidade Alto do Ferrão, é abastecida por água subterrânea proveniente de um poço tubular instalado próximo ao reservatório. A água é distribuída para os moradores da comunidade passando apenas por um tratamento simplificado de filtração. Para o processo de filtração são utilizados filtros centrais (Figura 8), com material filtrante que retém as partículas sólidas.

O sistema de tratamento encontrado no local é do tipo simplificado e possui apenas filtros centrais para retenção de partículas. Percebeu-se que o conjunto já está aparentemente deteriorado e necessita de manutenções periódicas. Com relação ao poço tubular, a falta de manutenção ou estruturas adequadas de operação contribuem para o excesso de areia produzido, denotando a falha nos filtros do poço tubular. Ainda que alguns parâmetros atendam aos padrões estabelecidos pelas normas de potabilidade da água, observa-se que a captação ocorre em um recurso hídrico vulnerável e de fácil contaminação, como é o caso de poço tubulares semiartesianos.

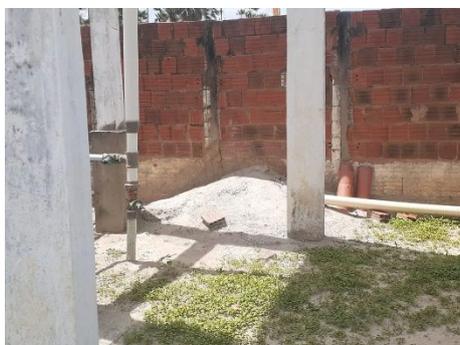
**Figura 9: Depósito de areia retirado do reservatório. Fonte: Autor do trabalho.**

Acerca de alguns problemas identificado quanto ao estado de conservação do poço, pode-se destacar a acúmulo exagerada de areia. Na Figura 9 é possível ver a quantidade de areia retirada de dentro do reservatório durante o processo de limpeza. Uma das principais causas é a presença de corrosão nas paredes de revestimento do poço, composta de tubos de aço para evitar desmoronamento, além disso, pode estar relacionado com a abertura dos filtros pela corrosão.
