DIAGNÓSTICO DE UMA ÁREA DEGRADADA PELA EXTRAÇÃO MINERAL DE SAIBRO E AÇÕES DE RECUPERAÇÃO

Esta pesquisa visou realizar um diagnóstico da área de extração mineral de saibro, no município de São Gabriel, RS e propor ações, a partir das técnicas de RAD, a fim de se obter recuperação ambiental, harmonização paisagística e revegetação de acordo com as premissas da legislação vigente.

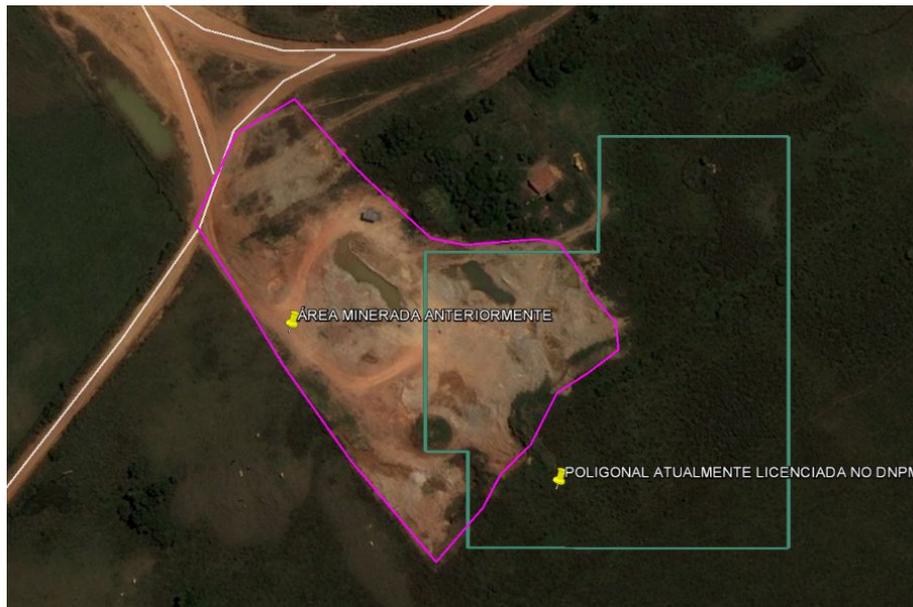
Figura 1: Área a ser recuperada e a poligonal atualmente licenciada no DNPM. Fonte: Google Earth/ Sigmire/DNPM.

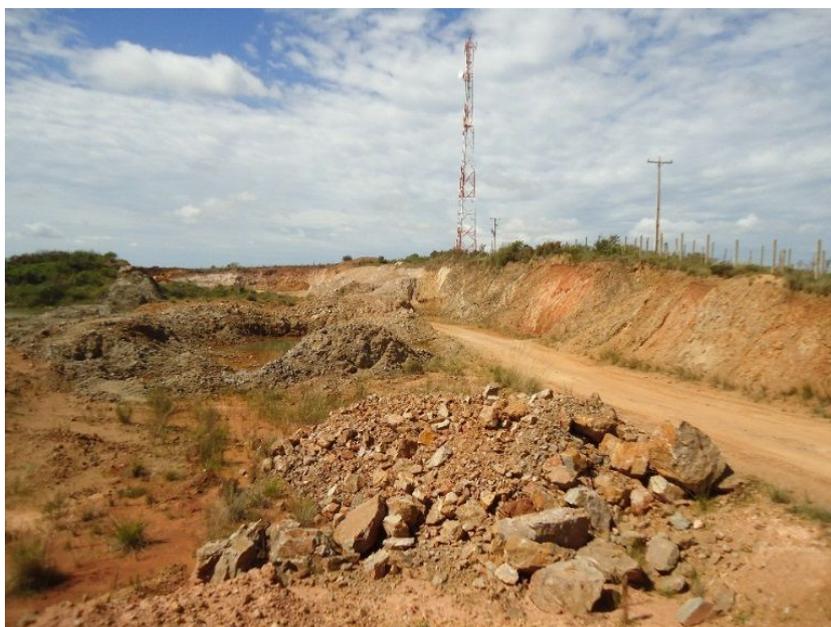
Com base no relatório geológico foi identificada presença de material de interesse (saibro), cuja amostra é de meta arenitos de coloração cinza, recortado por veios de quartzo que se cruzam diagonalmente, evidenciando mais de uma fase de deformação (Figura 4). São rochas do embasamento cristalino, constituídas de quartzitos, por vezes mostrando pequena xistosidade. Embora a referência cartográfica apresente a área como de litologias do Grupo Cambai, a ocorrência local pode estar relacionada à Formação Vacacaí. Essa litologia é bastante dura, porém apresenta-se bastante fragmentada e com espesso manto de alteração, o que confere um aspecto de cascalho e saibro. A descarga das águas de superfície (pluviais) da área pode ser feita para ambos os sistemas hidrográficos já identificados na metodologia, não produzindo efeitos significativos sobre os cursos d'água.

Figura 4: Aspecto do minério de interesse. Fonte: Geólogo Valter Augusto Goldmeier (2018)

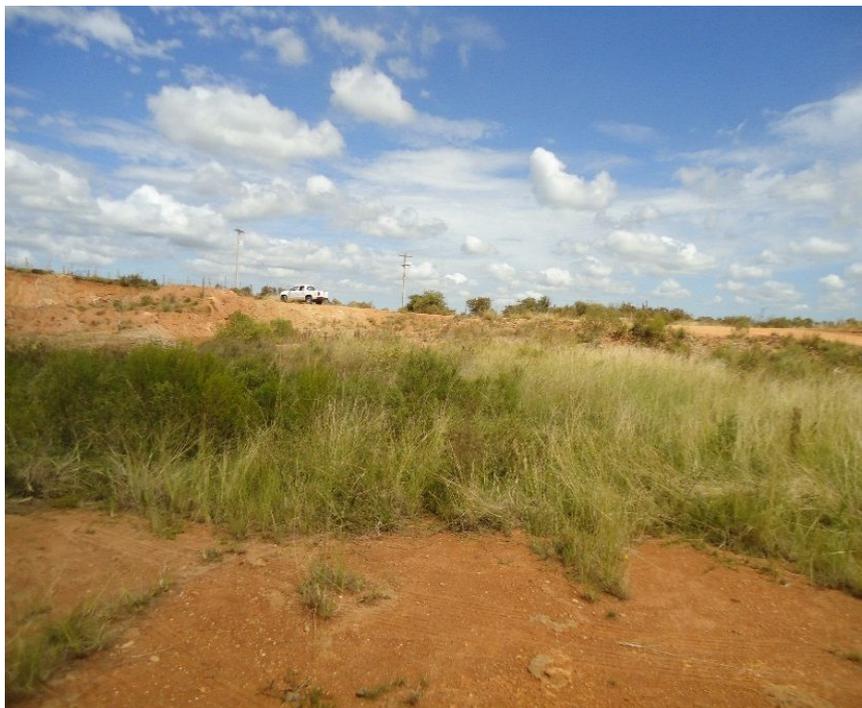
As formações campestres são predominantes na região, embora não apresentem um caráter uniforme. Estão presentes os gêneros *Lupinus*, *Desmodium*, *Adesmia*, da família das leguminosas e os gêneros *Erianthus* e *Elionurus* das leguminosas papilionadas. As gramíneas *Paspalum*, *Panicum*, *Erianthus*, *Elionurus*, *Andropogonon* estão presentes. As mirtáceas rasteiras ou arbustivas dos gêneros *Baccharis*, principalmente, *Baccharis dracunculifolia*, que se destaca pelo forte cheiro aromático e *Eupatorium* também são encontradas. A cobertura vegetal da área apresenta-se de maneira geral muito antropizada, reflexo do uso e ocupação do solo ao longo do tempo (Figura 5). Pode-se observar a desconfiguração quase total das características bióticas pretéritas.

Figura 5: Tipo de vegetação encontrada no empreendimento. Fonte: Geólogo Valter Augusto Goldmeier (2018)

A caracterização da flora local consta de vegetação rasteira: grama-forquilha (*Paspalum notatum*), capim-caninha (*Andropogon lateralis*), carqueja (*Baccharis triptera*), mio-mio (*Acchans coridifolia*), chirca (*Eupatorium congestum*), gravatá (*Eryngium* sp.), vassoura-branca (*Braccharis dracunculifolia*), vegetação ruderal, típica de ambientes com solos pobres. A maior porção da área encontra-se com o solo desprovido de vegetação e inexistência de matéria orgânica advindo da extração de saibro. Neste sentido, o solo é incapaz de apresentar uma regeneração natural em pouco tempo, tornando necessária a intervenção técnica no processo de recuperação ambiental.

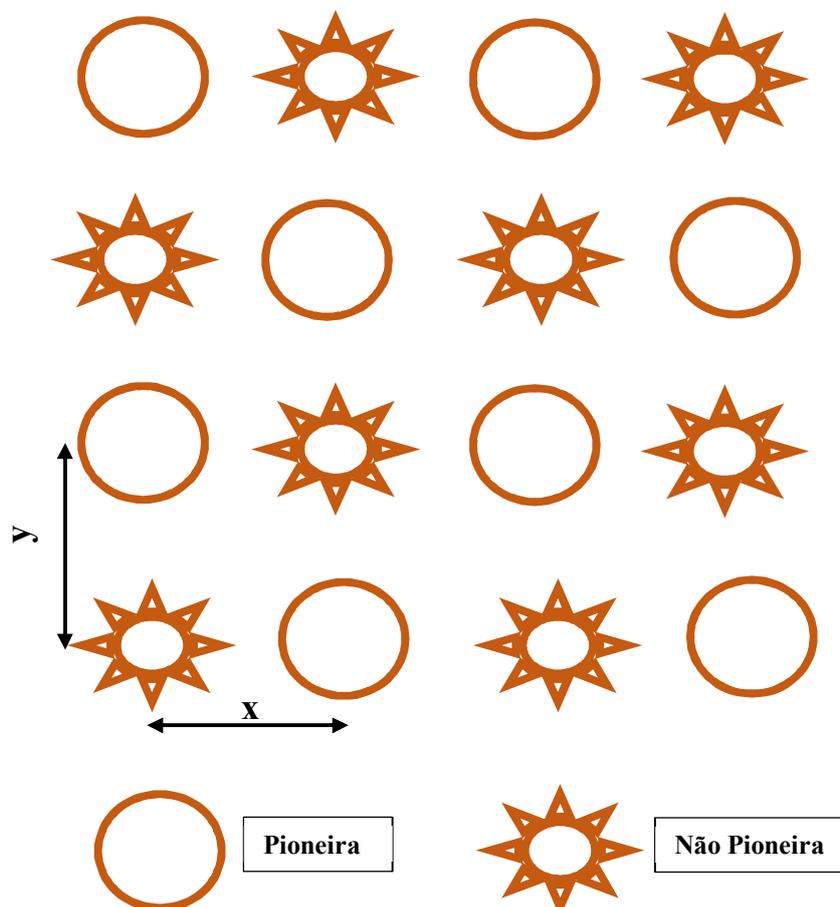
Figura 6: Plantio Intercalado de espécies pioneiras e não pioneiras. Fonte: Vasquez; Machado (2012).

Para o plantio foi adotada a proposta de Vasquez e Machado (2012), sendo necessário avaliar as condições do local como clima, solo, vegetação nativa, condições econômicas e tecnológicas disponíveis para o plantio. Neste sentido, a metodologia a ser empregada no plantio consiste nas seguintes etapas: proteção da área; preparo do solo; espaçamento e número de mudas; abertura de covas; adubação e calagem; plantio, manejo da área após plantio e manutenção. A listagem de espécies arbóreas nativas indicadas para o plantio são: *Eugenia uniflora* (pitanga), *Luehe divricata* (açoita-cavalo), *Enterolobium contortisiliquum* (timbuava) *Cupania vernalis* (camboatá), *Allophylis edulis* (chal-chal), *Scutia buxifolia* (Corroinilha), *Psidium cattleianum* (araçá), *Sebstenia commersoniana* (branquilho), *Schinus molle* (aroeira-salsa) e *Vitex megapotamica* (tarumã).
