DIAGNÓSTICO AMBIENTAL DA VILA PEDREIRA, ESTEIO, RS

Este estudo teve por objetivo realizar um diagnóstico ambiental da Vila da Pedreira, Esteio, RS a fim de identificar os problemas críticos existentes e auxiliar a comunidade na implementação de mudanças de atitudes, com vistas a minimizar os impactos ambientais existentes.

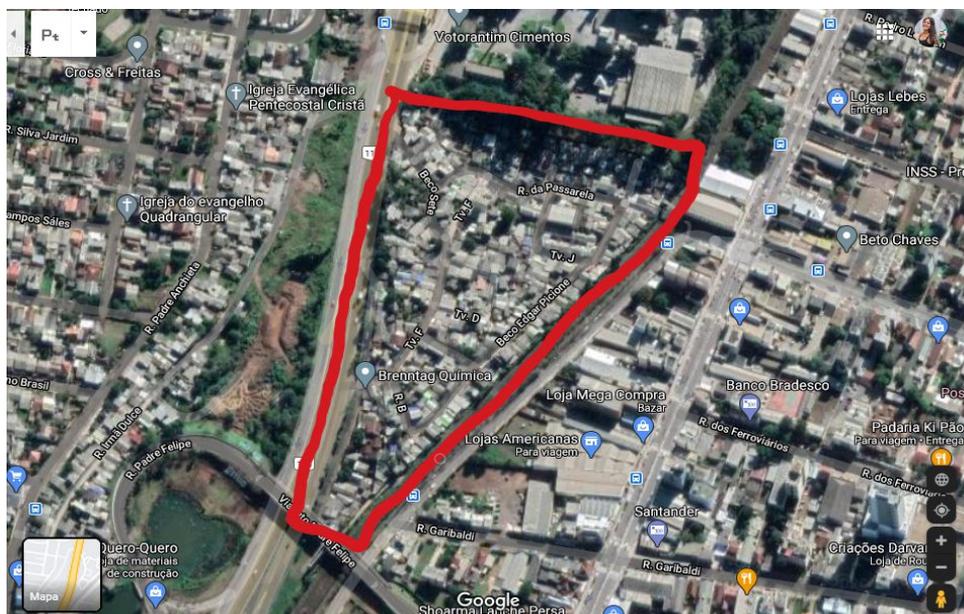
Figura 2: Vista Aérea da Vila da Pedreira. Fonte: Google Maps.

As demandas da área de estudo (Vila da Pedreira, Esteio, RS – Figura 2) foram identificadas a partir de visitas ao local. Isso feito, foi possível identificar alguns problemas e associar as suas principais causas e consequências.

Um ponto crítico em relação ao esgotamento sanitário da área de estudo é a ausência de dados atualizados que demonstrem a real situação do local. É evidente que os sistemas de drenagem não conseguem cumprir a necessidade de escoamento necessário, seja por mau uso, por descarte irregular de resíduos, ou sistema ultrapassado.

A principal intervenção na área de estudo, diz respeito a mudança de hábitos por parte dos moradores. É necessária uma conscientização, ações contínuas que promovam o atendimento das necessidades da Vila da Pedreira. Para isso, dois informativos foram elaborados a fim de divulgar, na comunidade, as medidas ambientalmente corretas e simples que todos podem efetivamente realizar para auxiliar na implementação das melhorias identificadas e sugeridas. Além disso, essa etapa foi sugerida a fim de minimizar os impactos relacionados aos problemas identificados.

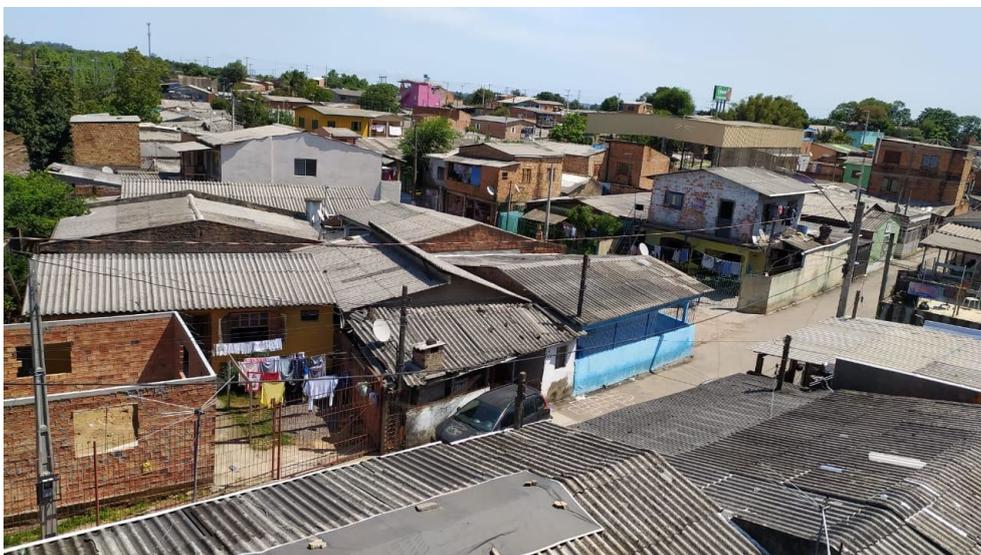
Figura 3: Vista da Vila da Pedreira, Esteio, RS.

A área deste estudo trata-se de uma zona periférica do município de Esteio/RS, Vila Pedreira (Figura 3) existente a mais de 50 anos localizado entre a linha férrea do TRENSURB e a BR-116, com área total de 52 mil m² (Figura 4). Durante a visita técnica, não foi observado problemas de abastecimento de água e esgotamento sanitário, porém foi possível identificar que os moradores sofrem com o isolamento imposto pelos bloqueios da BR-116 e a linha do TRENSURB e pela discriminação e marginalização da sociedade.

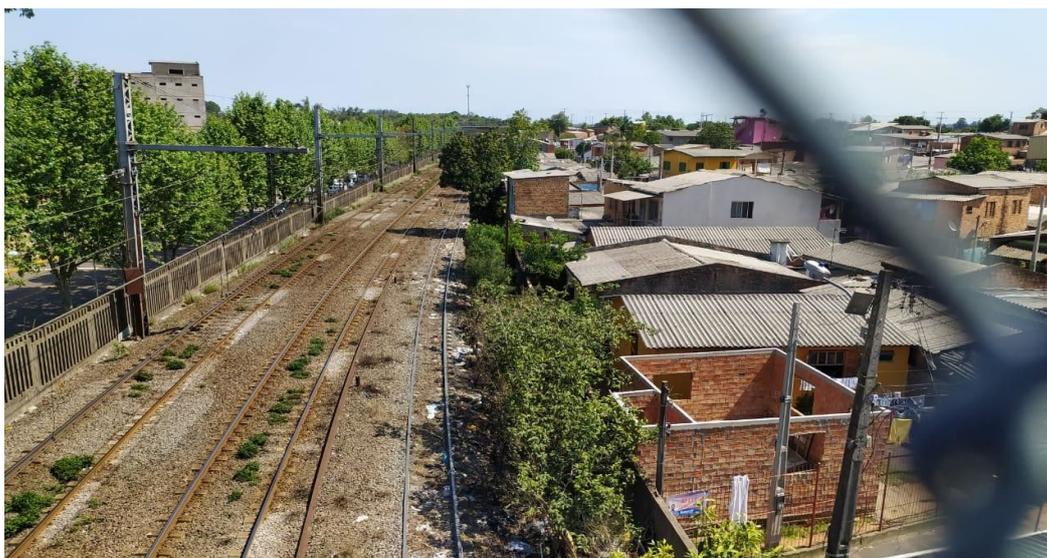
Figura 4: linha férrea do TRENSURB, área limítrofe da Vila da Pedreira, Esteio, RS.

O acesso à Vila da Pedreira é pela BR-116, e somente por ele há entrada e saída de automóveis e transporte para a coleta dos resíduos (Figura 5). Neste contexto, também é possível identificar que a proximidade e a limitação com a linha férrea geraram para a comunidade um local para o descarte irregular de resíduos, principalmente, os de construção civil independentemente de haver, no local, um alerta de proibição dessa atividade, visto ser uma atitude recorrente.

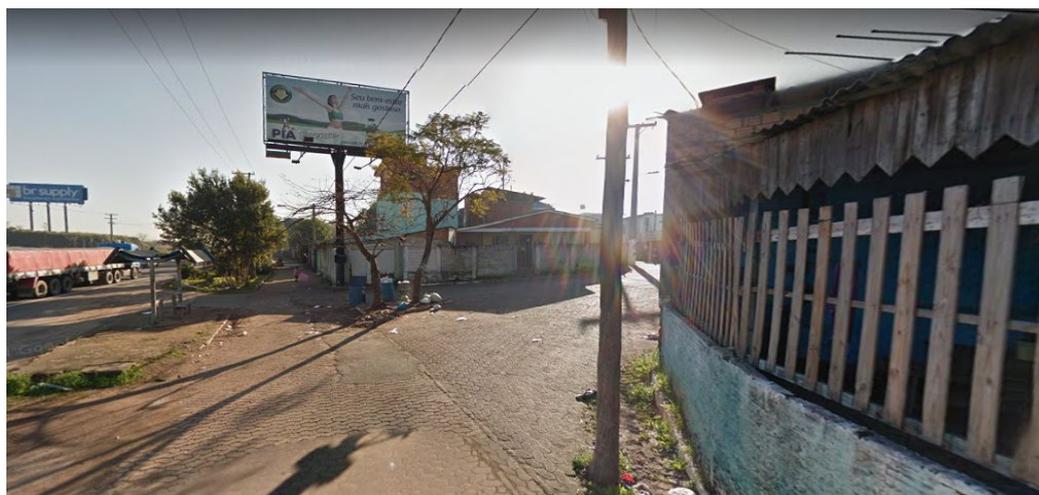
Figura 5: Entrada da Vila da Pedreira, Esteio/RS, único acesso pela BR-116.

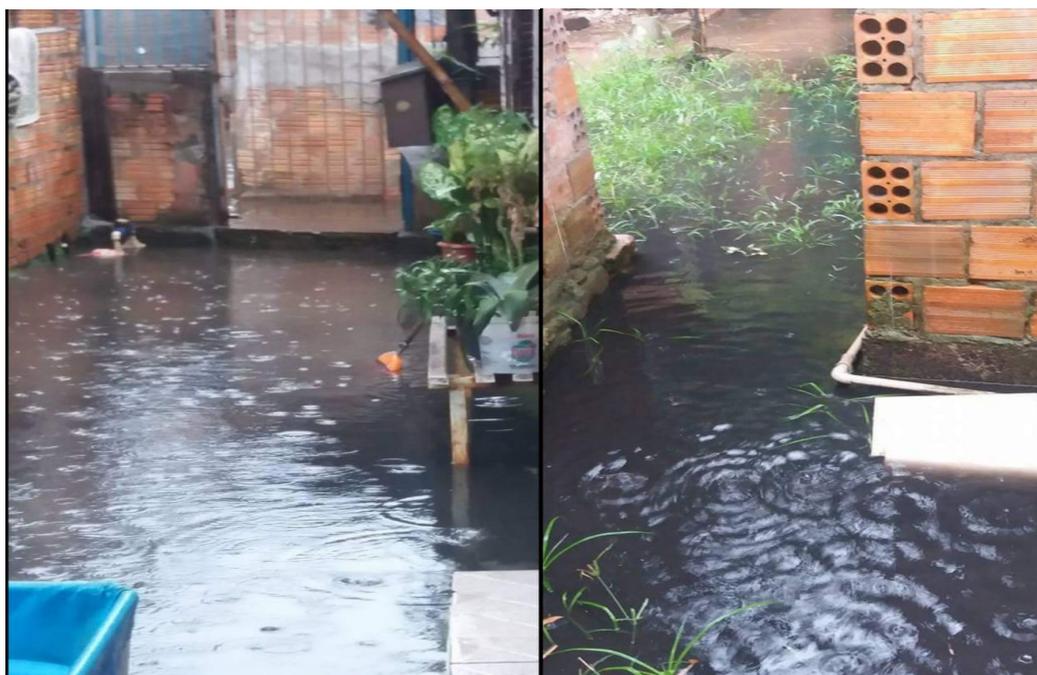
Em relação à drenagem urbana, o município de Esteio apresenta-se como um plano inclinado no sentido sudoeste, em direção ao leito do arroio Sapucaia, que deságua no Rio dos Sinos. Essa configuração de relevo proporciona riscos de inundações e enchentes (Figura 6). A insuficiência do arroio Sapucaia em drenar as águas de escoamento superficial causa impactos significativos que extrapolam os limites da sua bacia, e provoca problemas na bacia do arroio Esteio. Isso atrelado a um Plano Diretor de Drenagem desatualizado (1994), onde observa-se um crescimento desordenado e irregular da comunidade.

Há de se considerar que houve construção de rede sem planejamento à medida que a comunidade se expandiu, ou redução da seção de escoamento ao longo da rede, ou até mesmo aumento da população local uma vez que a estrutura coletora foi construída há 30 anos. E, ainda, devido ao fato de a localização do município encontrar-se em zona plana que naturalmente dificulta o escoamento e o sistema de rede coletora da comunidade encontra-se obsoleto e incapaz de prestar um serviço satisfatório.

As águas pluviais drenadas na Vila da Pedreira pelas valas, misturadas com o esgotamento sanitário, juntamente com a disposição irregular de resíduos sólidos urbanos, ao longo da rede coletora, geram um acúmulo de água, que sem escoamento transbordam invadindo as casas.

Figura 6: Enchente na Vila da Pedreira, 2020.

Um fator determinante para a ocorrência das enchentes é a falta de manutenção do sistema de drenagem urbana. Outro agente que dificulta a drenagem é a impermeabilização do solo, que acaba perdendo a capacidade de absorção das águas, aliado ao fato do sistema encontrar -se obstruído por acúmulo de resíduos ou pela falta de manutenção e cuidados. A ineficiência do sistema de drenagem da Vila da Pedreira reflete um pouco o cenário brasileiro, onde a rede coletora existente encontra-se incapaz de escoar a demanda de vazão, devido ao acelerado processo de urbanização, impermeabilização dos terrenos, ocupações em locais inadequados, concepção inadequada ou obsoleta de projetos de drenagem, ineficiência da coleta de resíduos e a carência de educação ambiental junto aos moradores.

Uma das maneiras de amenizar essa demanda de melhorias no escoamento da água pluvial é a implantação de Ecotelhado (Figura 7), que viabiliza e amortiza o escoamento dela. Com ele a água capturada funciona como um reservatório, atua na prevenção de enchentes, contribui para a diminuição das ilhas de calor realizando isolamento térmico e acústico do local em que são instalados (ARKPAD, 2022). Assim sendo, as prioridades para o bem-estar da comunidade da Vila da Pedreira são a atualização e adequação do Plano Diretor de Drenagem Urbana, a fim de que ele contemple a realidade da situação no local, e estabeleça medidas efetivas para a solução das enchentes.

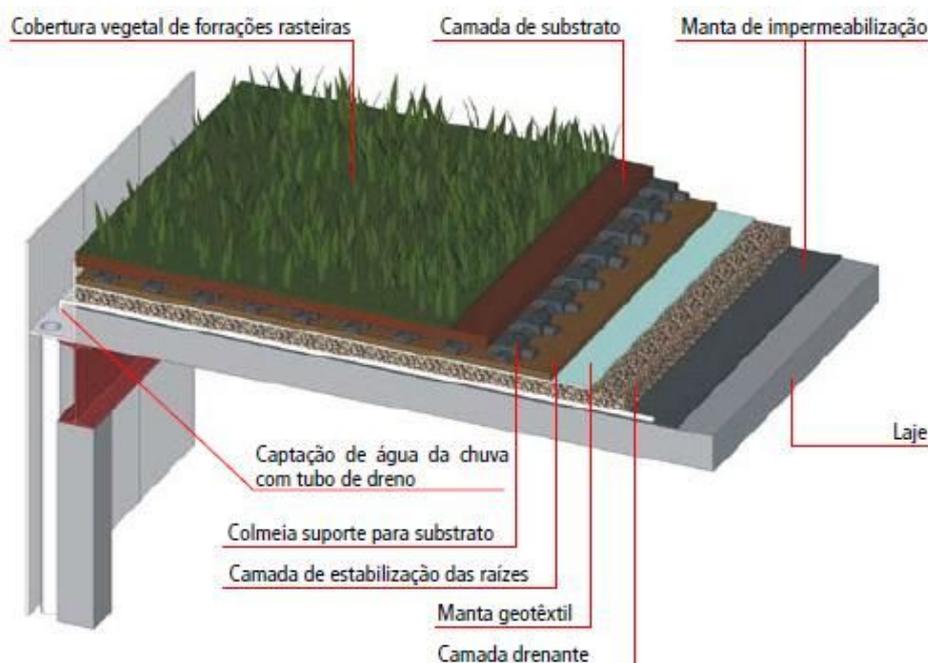
Figura 7: Proposta de Ecotelhado. Fonte: Arkpad (2022).

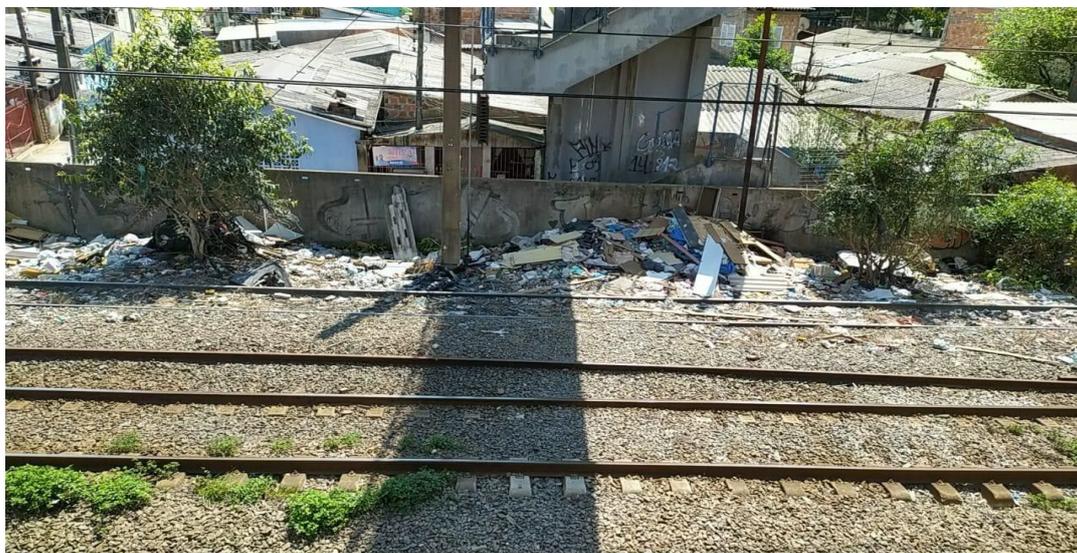
Em relação aos serviços de limpeza pública e manejo de resíduos sólidos, o município de Esteio faz uma gestão ambientalmente adequada, porém, se faz necessário o mapeamento e registro exatos dos indicadores de qualidade destes serviços, para que se possa identificar as lacunas e estabelecer planos e ações de melhoria na gestão dos resíduos. A Secretaria Municipal de Obras, Viação e Serviços Urbanos – SMOV/Esteio é responsável pela varrição das ruas realizada diariamente. Os serviços de capina, roçada, limpeza de meio fio e poda são realizadas por empresa terceirizada, que também realiza a coleta dos resíduos de saúde, três vezes por semana. O município somente realiza serviço de poda em casos de emergência ou de obstrução da sinalização de trânsito. Há duas associações de catadores, a ARCA - Associação de Recicladores e Catadores de Esteio e AMAR - Associação Mãos Amigas dos Recicladores, que são de responsabilidade da Secretaria de Meio Ambiente. Na Vila da Pedreira não existe associação de reciclagem de resíduos e nem ecopontos para a recolha dos resíduos da construção civil. A coleta seletiva é realizada pelas duas associações de catadores do município a ARCA e AMAR e circula pelas ruas e bairros onde houver adesão, porém os moradores da Vila da Pedreira não possuem o hábito de segregar os resíduos gerados, dessa maneira as associações não atendem a comunidade. Sendo assim, os moradores descartam seus resíduos nas linhas do trem ou as margens da BR-116 (Figura 8).

Figura 8: Resíduos descartados pelos moradores da Vila Pedreira, Esteio, RS, na linha do trem

As ações pontuais realizadas pela Prefeitura auxiliam na redução ou solução dos problemas, mas de forma momentânea. Somente com aplicação de ações, programas e campanhas sobre boas práticas ambientais, que possam induzir ou incentivar ou estimular, por exemplo, o consumo sustentável, a reciclagem dos resíduos secos, a coleta seletiva, valorizar e dar suporte aos catadores de resíduos recicláveis é que a comunidade da Vila da Pedreira poderá passar a ter uma mudança de cultura.

Há necessidade, ainda, de disponibilizar os locais e ecopontos, onde os moradores poderão fazer o descarte adequado de resíduos a fim de sensibilizá-los quanto a importância dessa prática. Ações que visam educação ambiental (Figura 9) precisam envolver a comunidade na tomada de decisões, de forma participativa e engajada a fim de contemplar as alterações ou melhorias sugeridas conjuntamente. Dessa forma, há possibilidade de transformá-los em agentes multiplicadores da ideia de preservação do meio ambiente indicando todos os benefícios desse novo hábito.
