DIAGNÓSTICO DO SISTEMA DE DRENAGEM URBANA E MANEJO DE ÁGUAS PLUVIAIS DO MUNICÍPIO DO CABO DE SANTO AGOSTINHO/PE

Pâmela Vitória da Silva (*), Áttila Monique Bezerra da Silva, Diogo Henrique Fernandes da Paz, Dayana Andrade de Freitas, João Bosco de Vasconcelos Leite Filho

* Instituto Federal de Educação, Ciência e Tecnologia de Pernambuco - *campus* Cabo de Santo Agostinho; pvs@discente.ifpe.edu.br

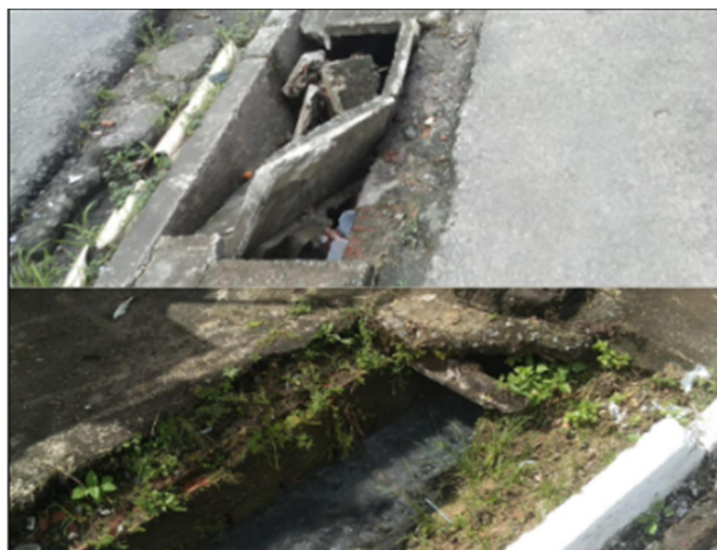
Além dos problemas relacionados a avarias presentes nas bocas de lobo, também foi identificado por meio de visita em campo, na divisa dos bairros Cohab e Centro do Cabo, que as canaletas de drenagem se encontram com um grau de dano elevado (Figura 6), oferecendo também, risco à integridade física dos pedestres.

Figura 6 - Canaletas danificadas. Fonte: Autores, 2023.

Para mais, foi constatado que as estruturas da rede de drenagem urbana não apresentam nenhum tipo de identificação, causando dificuldade na identificação das estruturas para possível manutenção. Também evidenciou-se que as estruturas da microdrenagem precisam de manutenção para resolução dos problemas quanto ao seu estado de conservação e desobstrução dos canais que têm apresentado pontos assoreados.

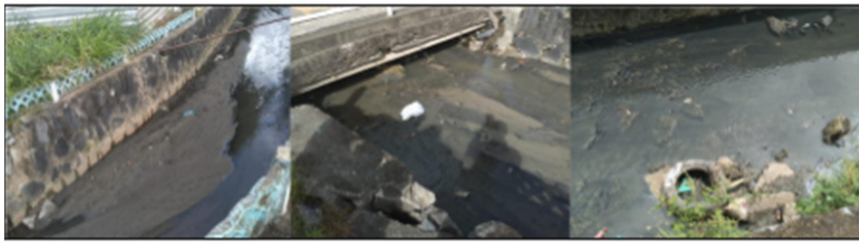
Por fim, também foi realizado o diagnóstico do canal localizado entre os bairros Cohab e centro do Cabo, que por meio de vistoria realizada em campo, foi possível constatar alguns pontos do canal assoreado por consequência do acúmulo de areia no fundo da estrutura e a presença de resíduos sólidos, conforme apresentado a Figura 7.

Figura 7 - Assoreamento do canal. Fonte: Autores, 2023.

Apesar de ser encontrado alguns pontos com a presença de resíduos, de modo geral, os demais pontos do canal onde foi realizada a vistoria, não apresentou excesso de resíduos sólidos, mas em todos os pontos vistoriados foram encontrados assoreamentos.
