AVALIAÇÃO DE ÁREA DE RISCO DE ALAGAMENTO EM UM BAIRRO NO MUNICÍPIO DE NATAL

Isabelly Bezerra Braga Gomes de Medeiros*, David Cavalcante da Silva, Leidjane Souto Alves, Luis Henrique Ricardo de Almeida Araújo, Mateus Ferreira Venceslau de Lima.

*Instituto Federal de Educação, Ciência e Tecnologia do Rio Grande do Norte
isabelly.medeiros@ifrn.edu.br

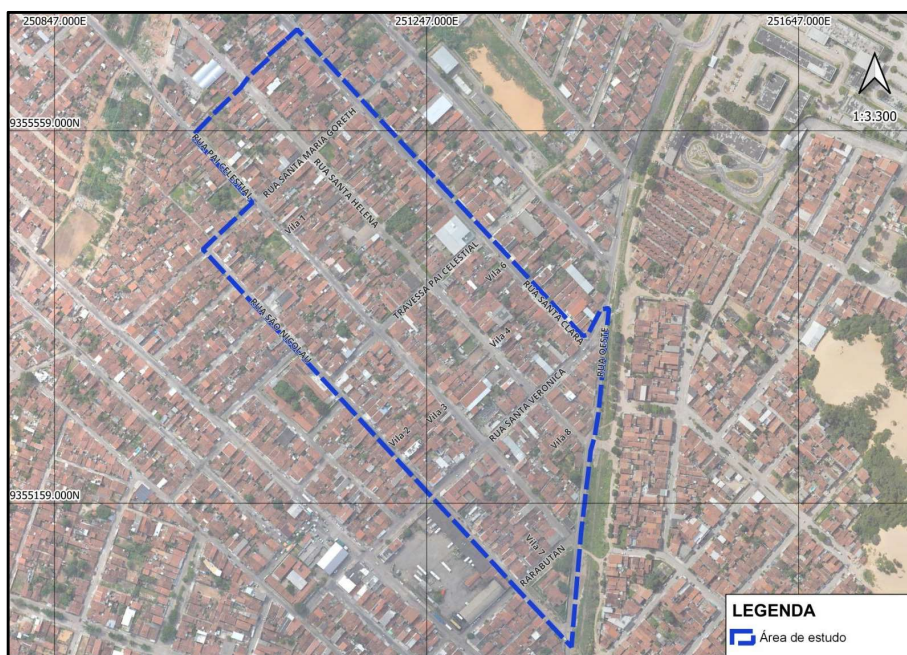
Figura 1: Felipe Camarão. Fonte: Autoria própria (2023).

A área objeto de estudo, está localizada na Zona Administrativa Oeste de Natal, no Bairro de Felipe Camarão, a qual a área delimitada tem aproximadamente 15.2877 m² que compreende a representação na (Figura 1) a seguir, sendo definida para a aplicação do REURB-S conforme informações da Secretaria Municipal de Habitação, Regularização e Projetos Estruturantes (SEHARPE) da prefeitura de Natal.

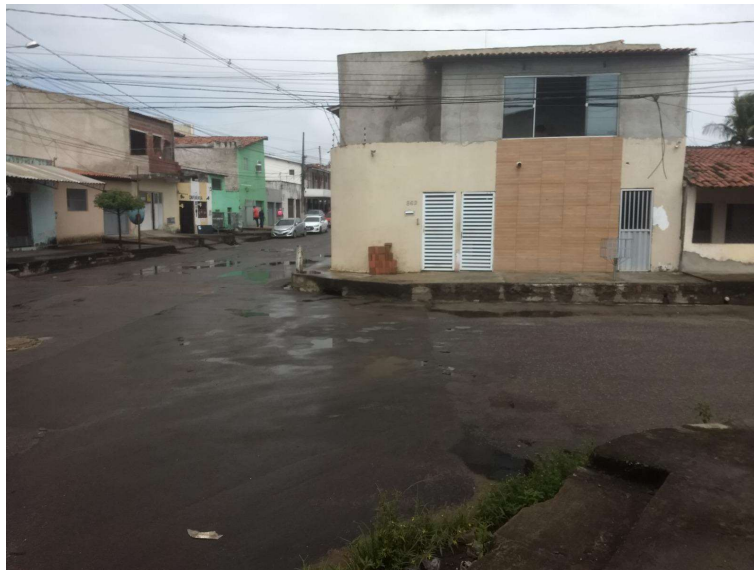
Figura 8: Encontro das ruas Santa Clara e Santa Verônica. Fonte: autoria própria (2023).

Foi constatado que a área de menor relevo confirmada pelo levantamento topográfico e localizada na região em torno do encontro das ruas Santa Clara e Santa Verônica foi citada por 69% dos que responderam “Sim” questionamento acerca dos alagamentos, revelando-se, segundo os moradores, como região frequentemente sujeita a esse tipo de evento, fato que também foi observado logo no início nas avaliações em campo, no entanto, não estão oficialmente demarcadas pelo Plano Diretor como áreas com risco de alagamento. Essa característica pode ter como causa a baixa capacidade dos

dispositivos de drenagem urbanos, intensificada pela obstrução resultante da acumulação de lixo e entulho nesses sistemas. As figuras 8, 9, e 10 mostram registros fotográficos dessa região.
