DIAGNÓSTICO DOS PLANOS DE RECUPERAÇÃO DE ÁREAS DEGRADADAS POR EXTRAÇÃO MINERAL PARA IMPLANTAÇÃO DAS ATIVIDADES PETROLÍFERAS NO ESTADO DO RIO GRANDE DO NORTE, BRASIL

Marina Silva Moura (*), Alice de Castro Canela, Ana Valéria de Medeiros, Agassiel de Medeiros Alves, Alfredo Marcelo Grigio

* Instituto de Desenvolvimento Econômico e Meio Ambiente – IDEMA, naem@idema.rn.gov.br

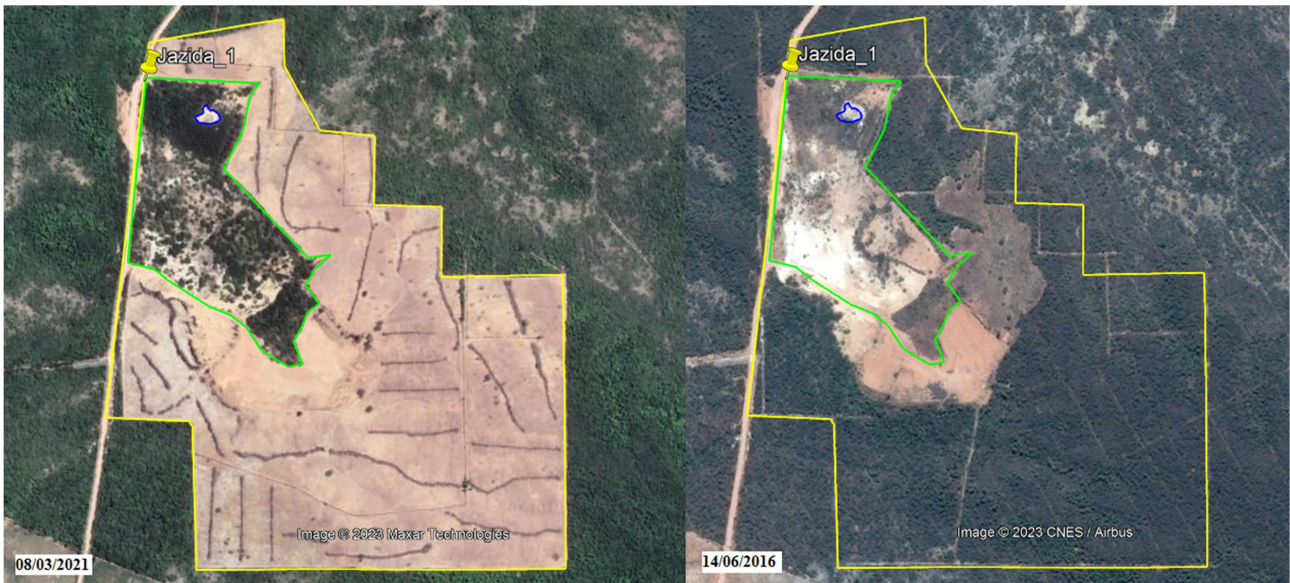
Figura 1: Comparação temporal das áreas da Jazida 1 (amarelo – jazida; verde - em recuperação; azul: alagável). Fonte: retirada de Google Earth, 2023.

Na JAZIDA 1, dos 49,91 hectares licenciados, apenas 7,46 hectares foram contemplados no PRAD. O período de monitoramento foi de 2016 a 2022, apresentados em 5 relatórios. A área passou por 3 plantios, totalizando 12.461 mudas implantadas dentre 21 espécies de plantas. De acordo com os relatórios, a área encontra-se, em estágio avançado de recuperação com identificação da presença de animais na área, flores e frutos nos indivíduos plantados. As imagens de satélite mostram uma recuperação significativa da cobertura vegetal da área, três manchas onde a vegetação se apresenta bem adensada e uma área de acúmulo de água. É importante observar o entorno da jazida que apresenta vegetação nativa (Figura 1).

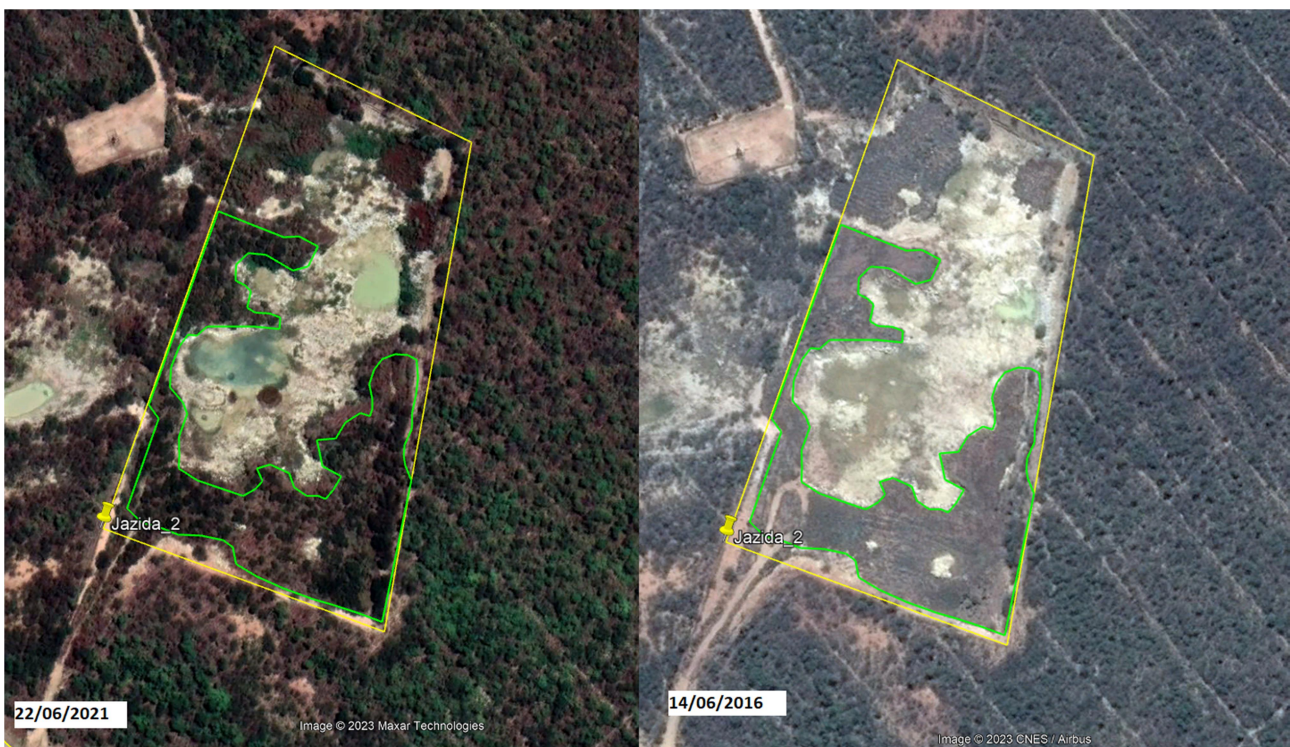
Figura 2: Comparação temporal das áreas da Jazida 2 (amarelo – jazida; verde - em recuperação). Fonte: retirada de Google Earth, 2023.

Já a JAZIDA 2, é a que apresenta a menor área em recuperação, apenas 2,79 hectares, dos 9,38 hectares licenciados. O período de monitoramento foi de 2018 a 2022, apresentados em 4 relatórios. Foram implantadas 6.000 mudas de 16 espécies, dentre 3 plantios. Também apresentou presença de animais, flores e frutos. De acordo com os relatórios, o porte da vegetação encontra-se de médio a grande e a recuperação foi considerada em estágio avançado e muito próxima de uma comunidade clímax. As imagens de satélite mostram uma recuperação significativa da cobertura vegetal da área, assemelhando-se bastante à paisagem do entorno. É importante notar que há uma grande área de acumulação de água, proveniente das atividades extrativistas, nas imediações da área em recuperação (Figura 2).
