## AVALIAÇÃO MICROBIOLÓGICA E FÍSICO-QUÍMICA DA ÁGUA DO CÓRREGO CAPIM PUBA EM GOIÂNIA-GO

Buscou-se avaliar sazonalmente os parâmetros e condições da qualidade da água do Córrego Capim Puba, no perímetro urbano de Goiânia-GO, verificando se as áreas de preservação permanente estão sendo respeitadas e quais os impactos na qualidade dessa água, que compõe o complexo hídrico da bacia do Rio Meia Ponte. Realizaram-se duas coletas de amostras, uma na estação chuvosa e outra na estação seca. Foram analisados os seguintes parâmetros: DBO, pH, temperatura, coliformes totais, *Escherichia coli* e condutividade elétrica. Tanto na estação chuvosa quanto na seca, os parâmetros estiveram fora dos limites da legislação e literatura científica tais como: coliformes totais (>241.960 NMP/100 ml, no período chuvoso; >2.419.600 NMP/ 100 ml, na seca) *Escherichia coli* (>241.960 NMP/100 ml, no período chuvoso; = 307.600 NMP/100 ml, na seca) e condutividade elétrica (250,8 uS/cm, no período chuvoso; 208,9 uS/cm, na seca). Os demais parâmetros encontravam-se dentro do convencional estabelecido. Percebeu-se que pelas análises das amostras realizadas e com o auxílio da literatura científica atestou-se alt

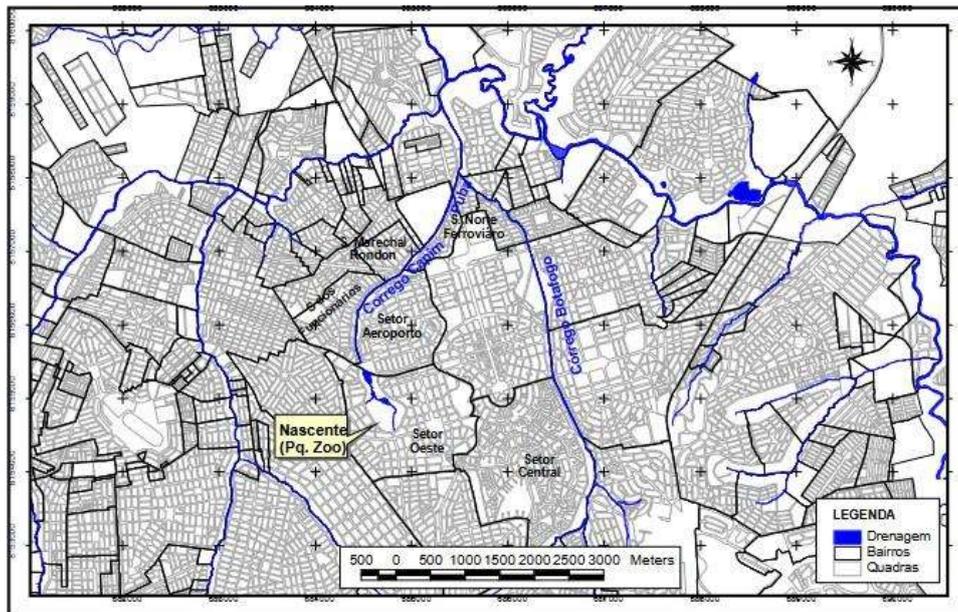
O córrego Capim Puba (FIGURA 1) nasce no Zoológico Municipal, na cidade de Goiânia, Goiás. Percorre 4 km (quilômetros) pela capital até seu deságue no Córrego Botafogo, que deságua no Ribeirão Anicuns, sendo este afluente direto do Rio Meia Ponte (SILVA et al., 2020); (SILVA et al., 2008); (ROCHA et al., 2021).

Figura 1: Percurso do córrego Capim Puba. Fonte: Silva et al. (2008)

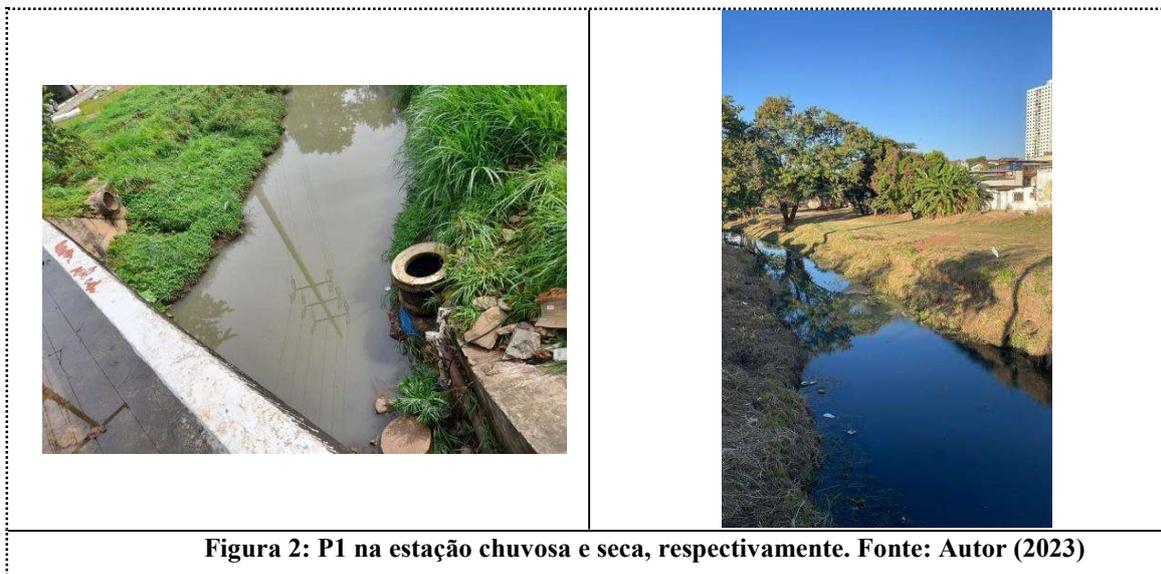
Somado a essas problemáticas, também pode ocorrer o descarte de resíduos sólidos inapropriadamente nas margens e leitos de cursos d'água (CARVALHO; SIQUEIRA, 2011). Na área de estudo, notou-se que havia a presença desses resíduos em sua margem e leito (FIGURAS 2 e 3) e estudos anteriores observaram esse mesmo problema (SILVA et al., 2008); (SILVA et al., 2020).

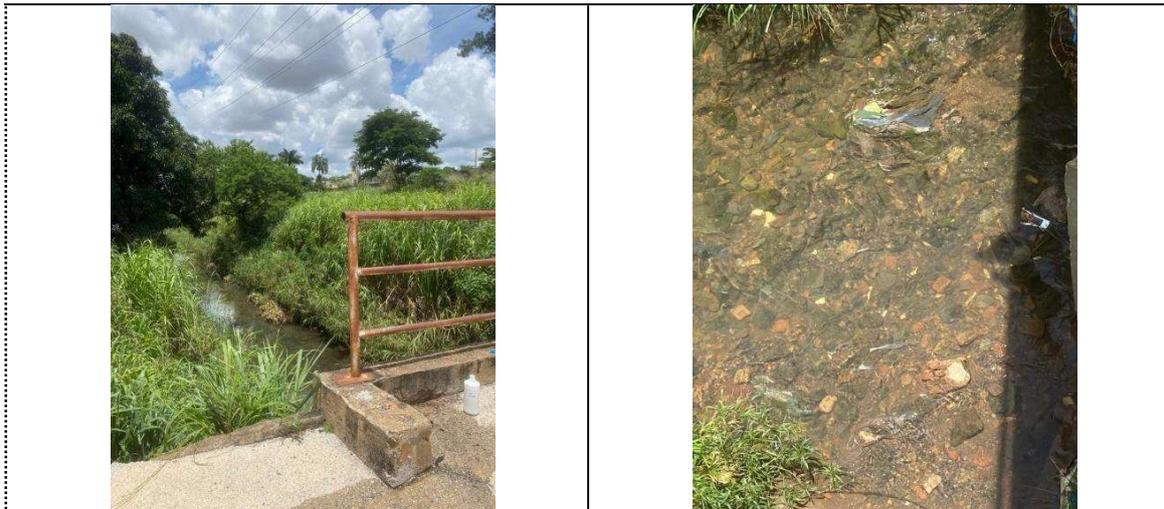
**Figura 3: P2 na estação chuvosa. Fonte: Autor (2023)**

No período chuvoso, foram analisados valores elevados de temperatura 29°C no P1 e 28°C no P2, sendo que no entorno do P2 houve um valor menor de temperatura, visto que se percebeu mais vegetação no entorno do curso d'água (FIGURA 3), o que pode ter colaborado para ter esse resultado. Na estação seca estimou-se um valor de 24°C no P1.
