1º Congresso Sul-Americano de Resíduos Sólidos e Sustentabilidade

12 a 14 de junho de 2018

OCUPAÇÃO URBANA NO ENTORNO DA ÁREA VERDE DO CAMPUS II DA PUC GOIÁS: IMPLICAÇÕES AMBIENTAIS.

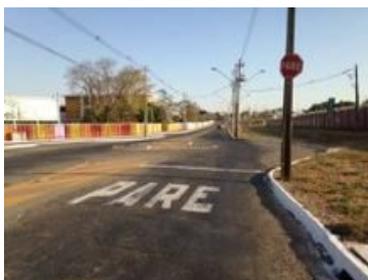
Ponto 1: Coordenadas: UTM 22k0690539m E e 8148885m S. Localiza-se em frente à entrada do campus II onde ocorre o encontro das águas pluviais que escoam do Norte e do Sul, posteriormente migrando no sentido do estacionamento do bloco G. Este fluxo chega rapidamente no lago com alta energia e elevada carga de sedimentos e resíduos sólidos de toda natureza. (Figura 2).

Figura 2: Ponto 1, com vista para o sentido norte. Próximo à rotatória ocorre o maior acúmulo das águas pluviais, com vista para o sentido sul. Assim como na figura anterior, notar o comprimento da rampa (Avenida Engler) que potencializa a energia das águas pluviais. Foto: Sindiléia Andrade, 19/08/2017

Em relação as águas pluviais, se verifica que o atual sistema é insuficiente, talvez pelo subdimensionamento da vazão, do acúmulo de lixo no sistema e da impermeabilização do solo. Como medidas mitigadoras sugerem-se a ampliação de áreas que favoreçam a infiltração das águas das chuvas com a utilização de tijolos vazados, mais áreas verdes e um programa voltado para a limpeza do sistema coletor e da disposição de lixos nas ruas e terrenos. São medidas, considerando a complexidade do planejamento de uma metrópole, simples, e fundamentais para o início da solução do problema.

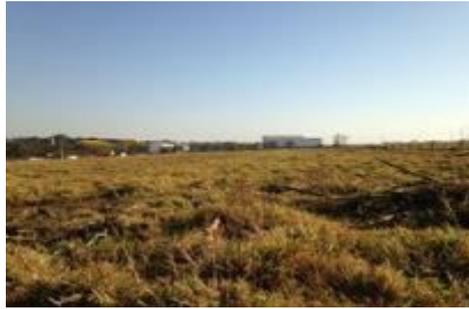
Ponto 2: Coordenadas: UTM 22k0690452m E e 8147971m S. Caracterizada por área de pastagem ocupada pelo curso de Zootecnia. Apesar da cobertura vegetal, o pisoteio do gado provoca a formação de sulcos que favorecem o escoamento das águas pluviais, podendo avançar para calhas e até mesmo ravinas. A perda de solo também é um fator a ser considerado. Os sedimentos transportados desta área não incidem diretamente na área verde, mas na bacia do córrego Santo Antônio (Figura 3 adiante).

Figura 3- Ponto 2: Área de pastagem utilizado pelo curso de Zootecnia. Foto: Sindiléia Andrade, 2017.

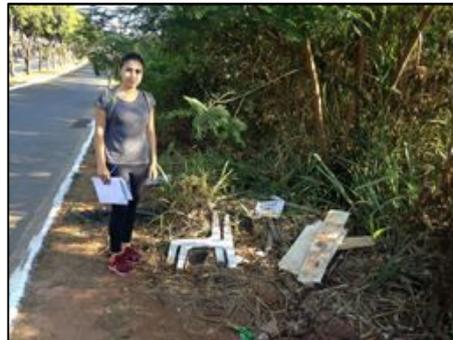
Ponto 3: Coordenadas: UTM 22k0690114m E e 8148120m S. Marca o encontro das duas vertentes da avenida Bela Vista, onde ocorre a concentração das águas pluviais que escoam para o córrego Santo Antônio. Em épocas de chuva costuma ficar alagada, com o escoamento para o córrego nos sentidos leste e oeste, proporcionando a formação de processos erosivos junto as margens do córrego. Este local também é utilizado para descarte de lixo sendo identificado ossos de animais, resíduos sólidos provindos de materiais de construção. Conta também com um sistema de drenagem insuficiente (Figuras 4).

Figuras 4- Ponto 3: Disposição de resíduos sólidos (materiais domésticos e outros). Sistema de drenagem inadequado para o volume de água, estendendo-se no sentido sudeste da pista. . Foto: Júlio Rubin, 2017.

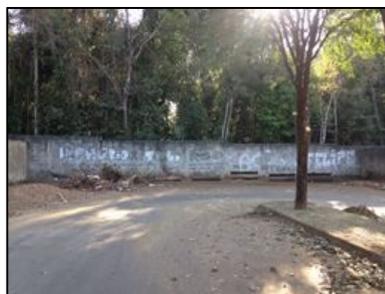
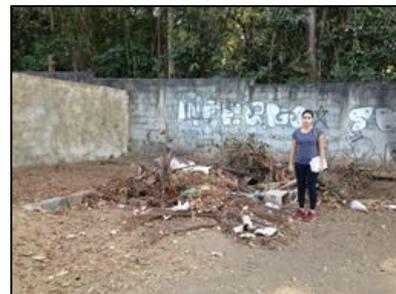
Ponto 4: Coordenadas: UTM 22k0690037m E e 8148800m S. Localizado na rua Dona Diula França. Caracteriza-se pela presença de um depósito tecnogênico construído próximo ao muro que delimita a área urbana com o Campus II; sendo este formado por restos vegetais, latas de tinta, sacos plásticos e material de construção civil onde foi identificada a presença de baratas, ratos, formigas e aranhas. Verifica-se que no muro há pontos de abertura para o escoamento das águas pluviais, importante para a manutenção do mesmo uma vez que o fluxo das águas na região é forte no período chuvoso (Figuras 5 e 6).

Figuras 5 e 6 - Ponto 4: Vista geral do muro e do depósito tecnogênico formado, no sentido nordeste. Vista do depósito tecnogênicos construído. Fotos: Sindiléia Andrade e Júlio Rubin, 2017.

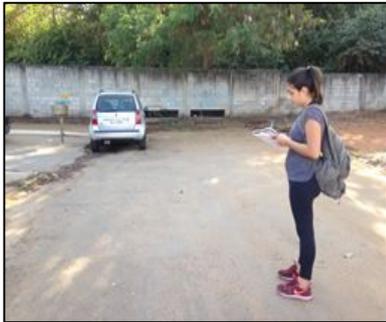
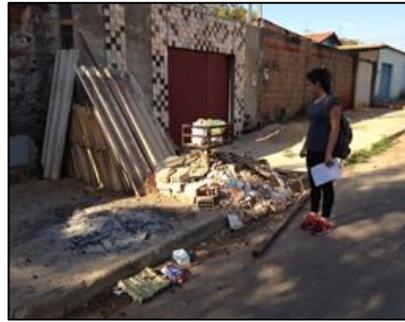
Ponto 5 Coordenadas: 22k0689868 e 8148951. Semelhante ao Ponto 4. O muro também possui o sistema de dissipação das águas pluviais que escoam com bastante energia, pois a pista tem um comprimento de aproximadamente 120 metros e uma deficiente captação da água da chuva (Figuras 7 e 8).

Figuras 7 e 8 - Ponto 5, vista geral do muro que delimita a área urbanizada com o Campus II/Puc com o bairro Santa Cruz no sentido nordeste. Detalhe do depósito tecnogênico formado sobre a calçada. Foto: Julio Rubin, 2017.

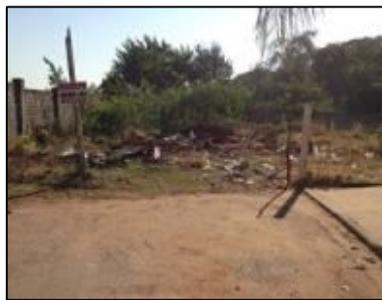
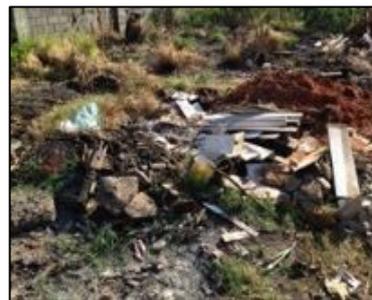
Ponto 6 -Coordenadas: 22k0689793 e 8149007. Constata-se a presença de depósito tecnogênico que se caracteriza pela presença de restos da construção civil, plástico, papel, vidro, metal, pano, restos orgânicos e borracha. Este local é propício a proliferação de vetores, insetos e animais nocivos a saúde do homem, dentre elas a dengue, uma vez que não é recolhido. A água do escoamento superficial chega a esse ponto com muita energia, desenvolvendo processos erosivos de pequeno porte como sulcos e calhas e transportando parte de resíduos sólidos de todo tipos para a área verde. Além disso, a infiltração da água pode contaminar o solo e a água de lençol freático (Figuras 9 a 10).

Figuras 9 e 10 - Ponto 6: Vista geral do depósito tecnogênico formado próximo a área verde. Foto: Sindiléia Andrade, 2017.

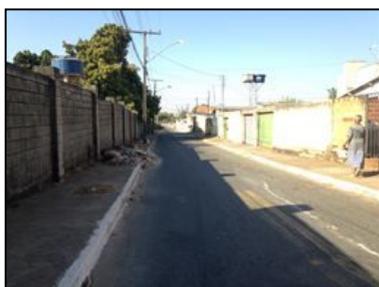
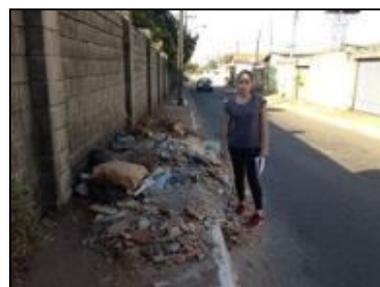
Ponto 7- Coordenadas: 22k0689754 e 8149385. Apresenta depósito tecnogênico nas calçadas, provindos de material diversos da construção civil juntamente com resíduos orgânico urbano. Também observa-se uma intensa impermeabilização do solo com asfaltamento e deficiente captação do escoamento superficial, o que impede a absorção por parte do solo. O comprimento da rua também favorece muito para a energização da água pois sua rampa tem aproximadamente 600 metros (Figuras 11 a 12).

Figuras 11 e 12 - Ponto 7: Observa-se o comprimento da rampa (Rua SC 01. Esquina com a Av. Presidente Costa e Silva) que potencializa a energia das águas pluviais, no sentido sul. Destaque para os depósitos tecnogênicos constituídos por resíduos diferentes que poderiam ser reaproveitados, formado pela comunidade localidade local. Foto: Júlio Rubin e Sindiléia Andrade, 2017.

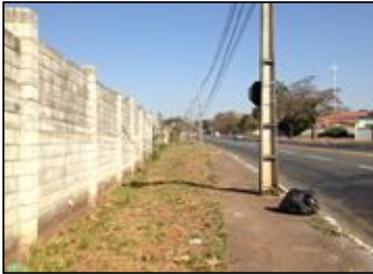
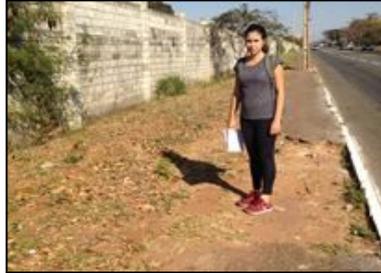
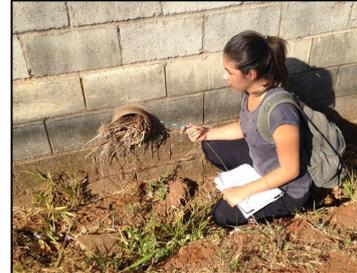
Ponto 8 - Coordenadas: 22k0690130 e 8149336. Caracteriza-se pela presença do muro que delimita o Campus II próximo a uma faixa com gramado e arruamento. Verifica-se que próximo ao muro ocorre um canal erosivo resultante de lixiviação, indicando que o sistema de captação das águas superficiais é inadequado e que a faixa de gramado é insuficiente para conter esse processo (Figuras 13, 14 e 15).

Figuras 13, 14 e 15 - Ponto 8: Muro que delimita o campus com arruamento e faixa com gramado. Detalhe da calçada em processo de degradação. Detalhe para a presença dos pontos de escape da água no muro, com a presença de sedimentos e do canal erosivo.

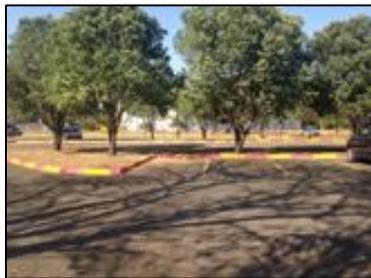
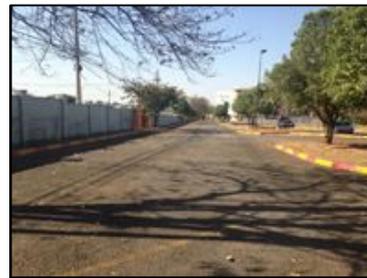
Ponto 9 - Coordenadas: 22k0690390 e 8149175. É possível observar a grande área impermeabilizada e sem pontos para captação da água superficial, o que favorece a alta energização das águas pluviais e também para o carreamento de sedimentos para o interior do lago que se encontra na área verde no fundo do vale (Figuras 16 e 17).

Figuras 16 e 17 - Ponto 9: Observa-se a grande área impermeabilizada e sem pontos para captação da água superficial. Detalhe para a grande rampa impermeabilizada que favorece a alta energização das águas pluviais superficiais. Foto: Sindiléia Andrade, 2017.

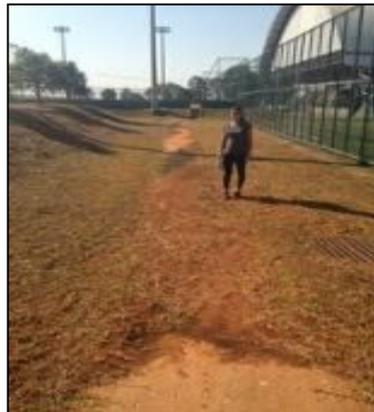
Ponto 10 - Coordenadas: 22k0690278 e 8149248. Nesse ponto é possível se observar o depósito de sedimentos trazidos pelo escoamento superficial e que serão depositados no fundo do lago (Figura 18).

Figura 18- Ponto 10. Detalhe para os sedimentos depositados sobre a pista e que provavelmente serão carreados posteriormente, no período chuvoso. Foto: Júlio Rubin, 19/08/2017.

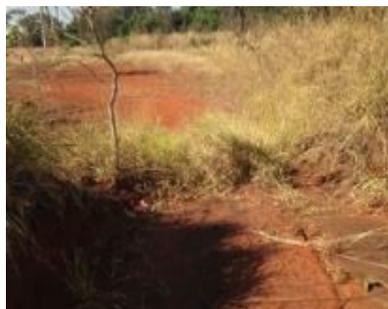
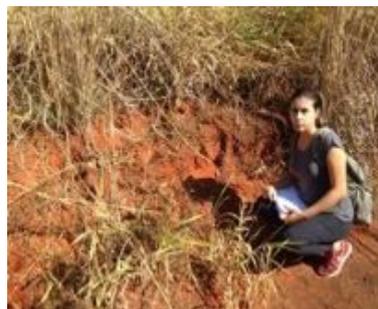
Ponto 11- Coordenadas: 22k0690113 e 8149284. Nesse ponto é possível observar solo exposto que favorece a formação de processos erosivos. Nota-se também que há uma diferença na compactação do solo, com segmentos mais friáveis que facilitam a infiltração e também o desenvolvimento mais rápido de erosões (Figuras 19 e 20 a seguir).

Figuras 19 e 20 - Ponto 11: Área com solo exposto favorecendo a formação de processos erosivos em estágio avançado. Solo exposto e compactado sem cobertura forrageira. Foto: Júlio Rubin e Sindiléia Andrade, 2017.

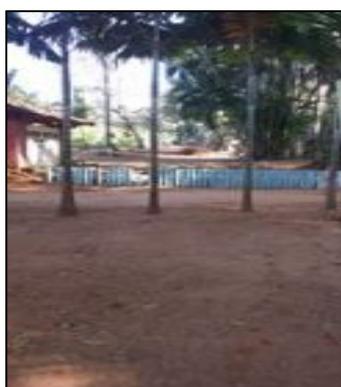
Ponto 12 - Coordenadas: 22k0690293 e 8148685. Esse ponto caracteriza-se pela exposição do solo e presença de feições erosivas de pequenas dimensões de profundidade como sulcos. A declividade da vertente impulsiona o carreamento de sedimentos para o lago. Alguns sulcos já apresentam indícios de que poderão aumentar as dimensões em pouco tempo, passando a calhas (Figura 21 adiante).

Figura 21- Ponto 12. Detalhe do solo exposto. Foto: Sindiléia Andrade, 2017.

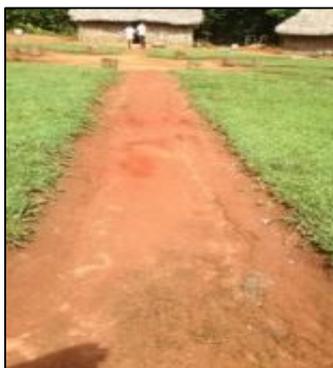
Ponto 13 - Coordenadas: 22k0690213 e 8148897. Nesse ponto observa-se solo exposto onde a área impermealizada dificulta a infiltração da água e, auxilia na perda de solo, ocasionada pelo escoamento superficial. (Figura 22).

Figura 22- Ponto 13. Sulcos devido a exposição do solo e escoamento das águas pluviais. Foto: Sindiléia Andrade, 19/08/2017.

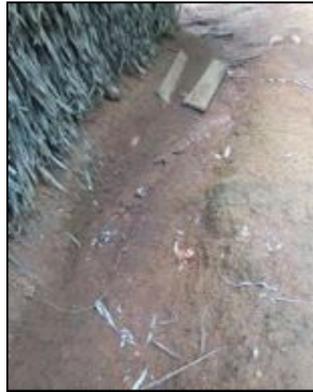
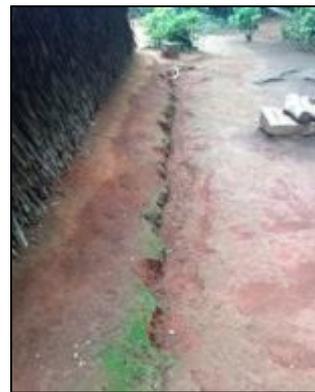
Ponto 14 - Coordenadas: 22k0690183 e 8148917. Nesse ponto nota-se a estrutura para captação das águas de uma nascente e de processos erosivos de pequeno porte resultante do escoamento pluvial. Uma verificação rápida permite aventar a hipótese de que o sistema é insuficiente para os períodos da maior precipitação (Figuras 23, 24 e 25 a seguir).

Figuras 23, 24 e 25 - Ponto 14. Sistema de captação das águas da nascente. Erosão próximo a habitações da aldeia indígena devido ao escoamento pluvial. Sulco com largura média de 12cm e profundidade média de 10cm. Foto: Sindiléia Andrade, 2017.

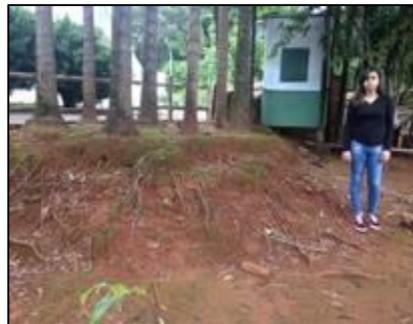
Ponto 15 - Coordenadas: 22k0690197 e 8148838. Nesse local observa-se o solo exposto ocasionadas pelo escoamento superficial expondo as raízes das árvores (geotropismo negativo) gerando uma área instável, capaz de comprometer a pista ao lado e também as espécies vegetais (Figura 26 adiante).

Figura 26- Ponto 15. Exposição das raízes devido a perda de solo. Foto: Jennifer Rocha, 2017.
