1º Congresso Sul-Americano de Resíduos Sólidos e Sustentabilidade

AVALIAÇÃO E MONITORAMENTO DO RIO CUIÁ EM JOÃO PESSOA – PB: uma análise socioambiental em relação a população ribeirinha

Diego Morais de Araújo (*), Kynara Eduarda Gonçalves Santos, Maria Deise das Dores Costa Duarte

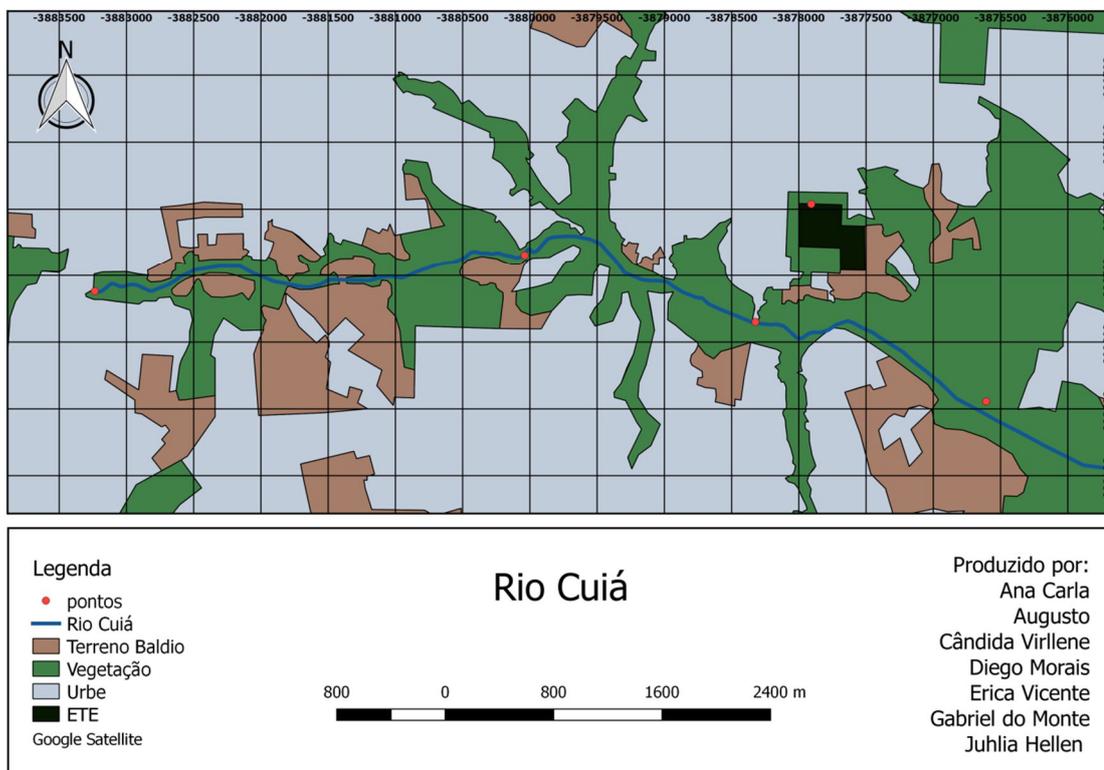
Figura 1. Mapa de trecho do Rio Cuiá – João Pessoa-PB. Fonte: Autores do Trabalho.

O mapeamento realizado através do *software* QGis, e as coordenadas de cada ponto foram colhidas em campo utilizando um aplicativo de GPS para celular, resultando no mapa que pode ser observado abaixo.

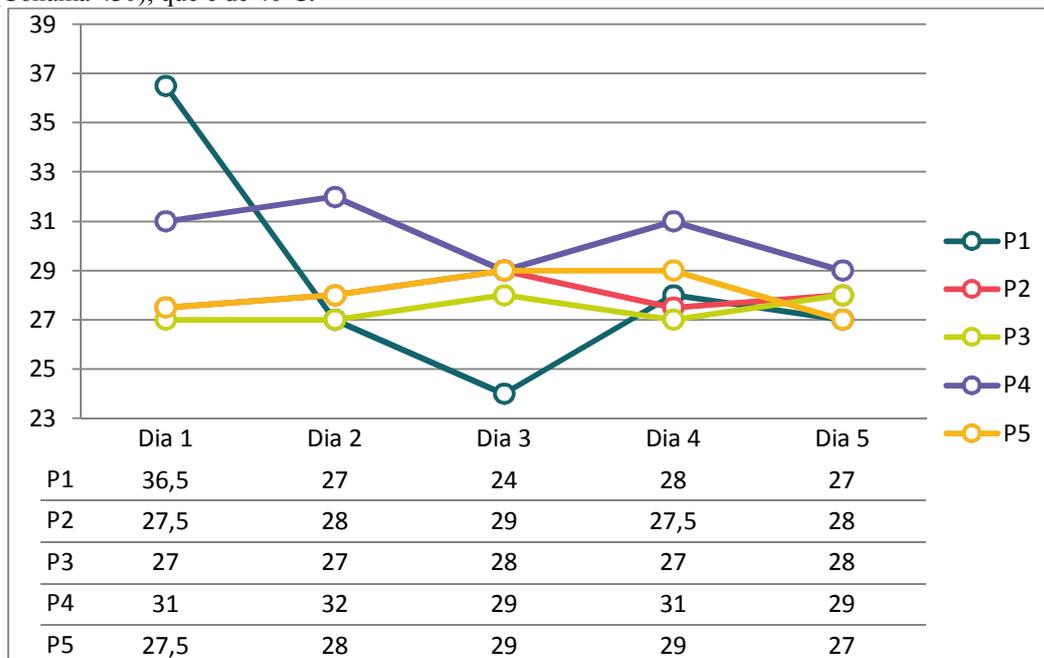
Figura 2. Comparação entre resultados da análise de temperatura. Fonte: Autores do Trabalho.

A temperatura é um parâmetro muito importante para a qualidade de um corpo hídrico, pois a elevação desta aumenta a velocidade das reações físicas, químicas e biológicas, diminui a solubilidade dos gases (como o O₂) e aumenta a taxa de transferência dos mesmos, o que pode gerar mau cheiro, no caso de liberação de gases como o sulfídrico e o metano. A legislação estabelece um valor máximo para este parâmetro apenas em casos de lançamento de efluentes (Conama 430), que é de 40°C.

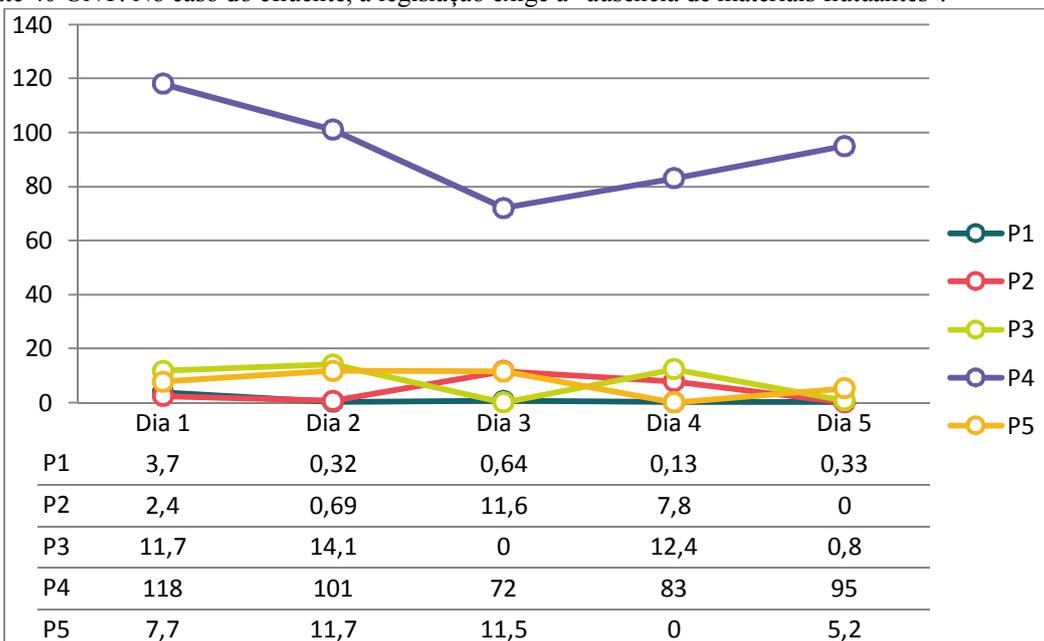
Figura 3. Comparação entre resultados da análise de turbidez. Fonte: Autores do Trabalho.
CONDUTIVIDADE ELÉTRICA

A turbidez se caracteriza como a capacidade da água de desviar raios de luz, decorrente de materiais em suspensão presentes na mesma. Além de prejudicar o desenvolvimento de seres fotossintetizantes, como plantas aquáticas e algas microscópicas, a turbidez elevada também pode aumentar a temperatura do corpo hídrico, já que as partículas em suspensão tendem a possuir um calor específico menor que o da água. Observando apenas este parâmetro, todos os pontos de coleta do Rio Cuiá se enquadram dentro do valor estabelecido para a classe 1 pela resolução 357 do Conama: até 40 UNT. No caso do efluente, a legislação exige a “ausência de materiais flutuantes”.

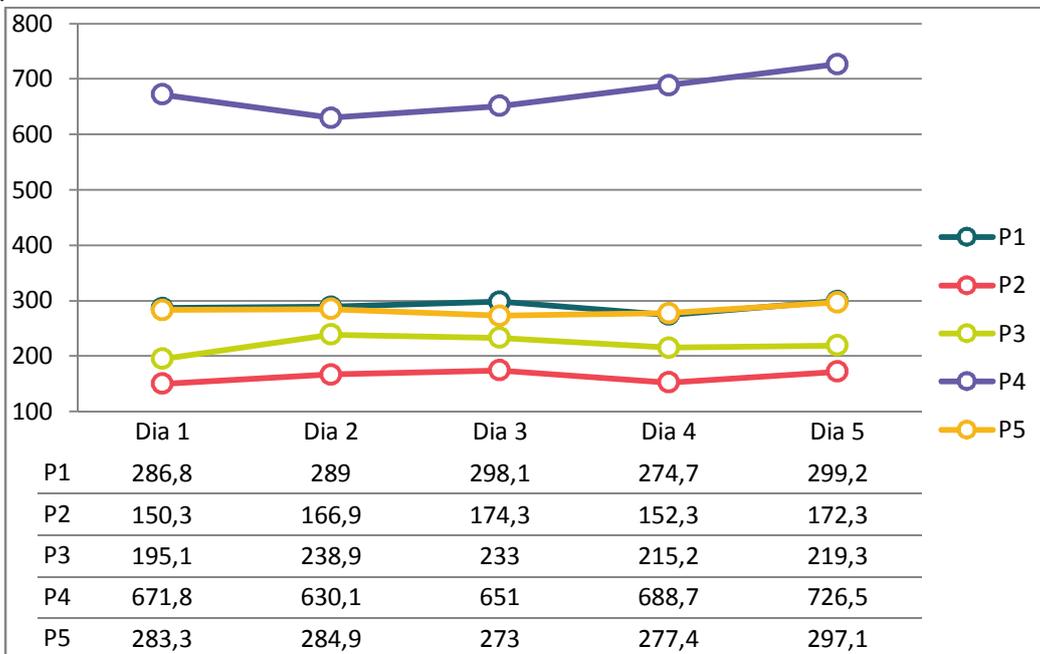
Figura 4. Comparação entre resultados da análise de condutividade elétrica. Fonte: Autores do Trabalho.
POTENCIAL HIDROGENIÔNICO (pH)

A condutividade elétrica pode ser definida pela quantidade de íons dissolvidos na água, estando diretamente relacionada com a salinidade, presença de sólidos em suspensão e a composição do solo em que se encontra o corpo hídrico. Não há um valor ideal para a condutividade estabelecido pela legislação nos casos do rio ou efluente, mas é possível afirmar que nenhum dos valores obtidos se encontram muito distantes da faixa da normalidade, com exceção do ponto 4.

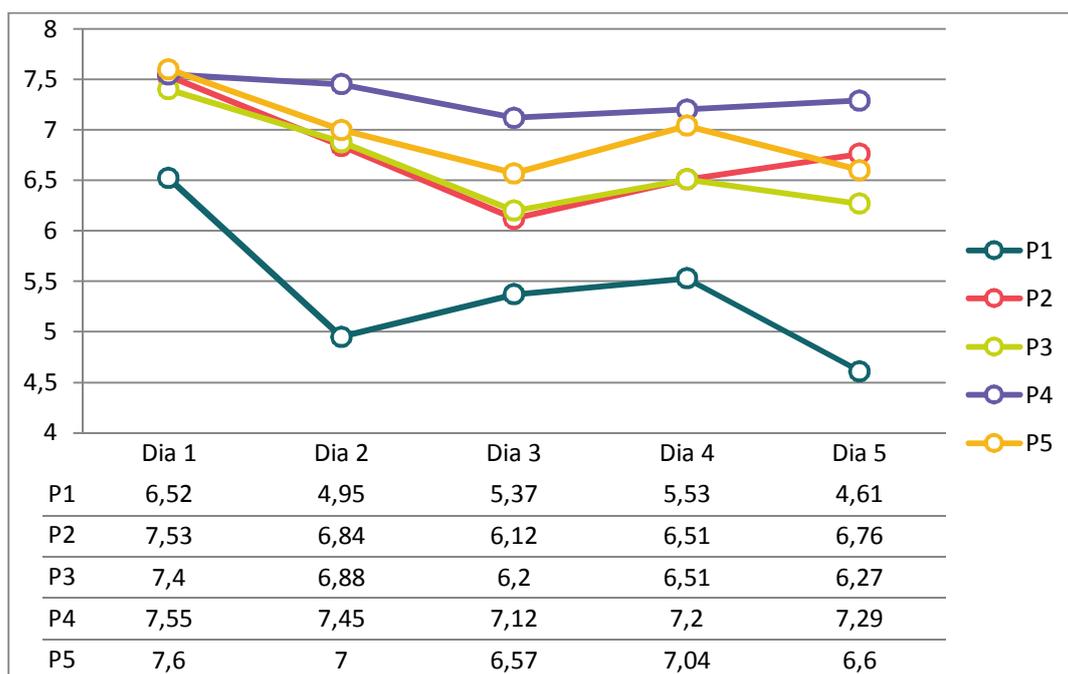
Figura 5. Comparação entre resultados da análise de pH. Fonte: Autores do Trabalho.

A importância da determinação do pH se dá pelo fato de que ele pode interferir no ecossistema do rio e no tratamento dos efluentes na ETE. Os valores para este parâmetro na maioria dos pontos de coleta se encontram dentro do estabelecido pela legislação (de 6,0 a 9,0 para o rio, e de 5,0 a 9,0 para o efluente) exceto pelo ponto 1, dos dias 2 ao 5. Essa alteração se deu provavelmente pelo despejo irregular de matéria orgânica próximo a nascente do rio, que libera ácido acético ao ser decomposta, reduzindo o valor do pH.

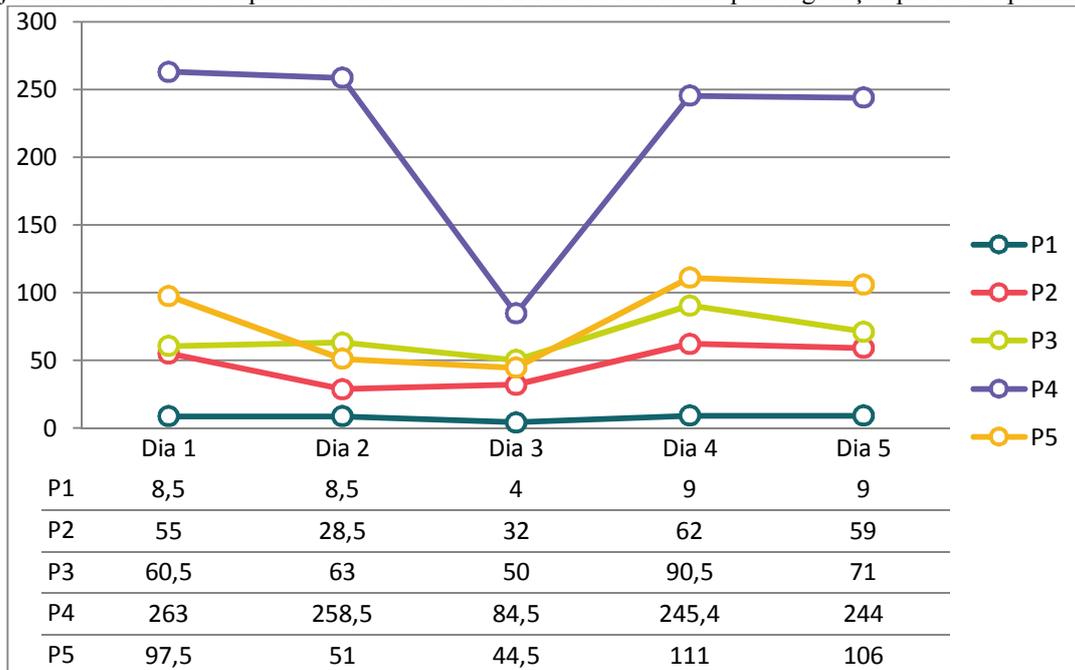
Figura 6. Comparação entre resultados da análise de alcalinidade. Fonte: Autores do Trabalho.

A alcalinidade se caracteriza pela presença de carbonatos, bicarbonatos, hidróxidos, metais alcalinos e alcalino-terrosos que tornam a água capaz de resistir a mudanças de pH causadas por ácidos. Já a acidez pode ser descrita como a capacidade de resistir a mudanças de pH causadas por bases, através da presença de gás carbônico, e outras substâncias de caráter ácido dissolvidos no meio. Logo, os dois parâmetros estão diretamente relacionados com a capacidade tamponante da água. Por exemplo: a acidez é consideravelmente maior que a alcalinidade do ponto 1, o que em parte justifica o valor de seu pH. Não há nenhum valor ideal estabelecido pela legislação para estes parâmetros.

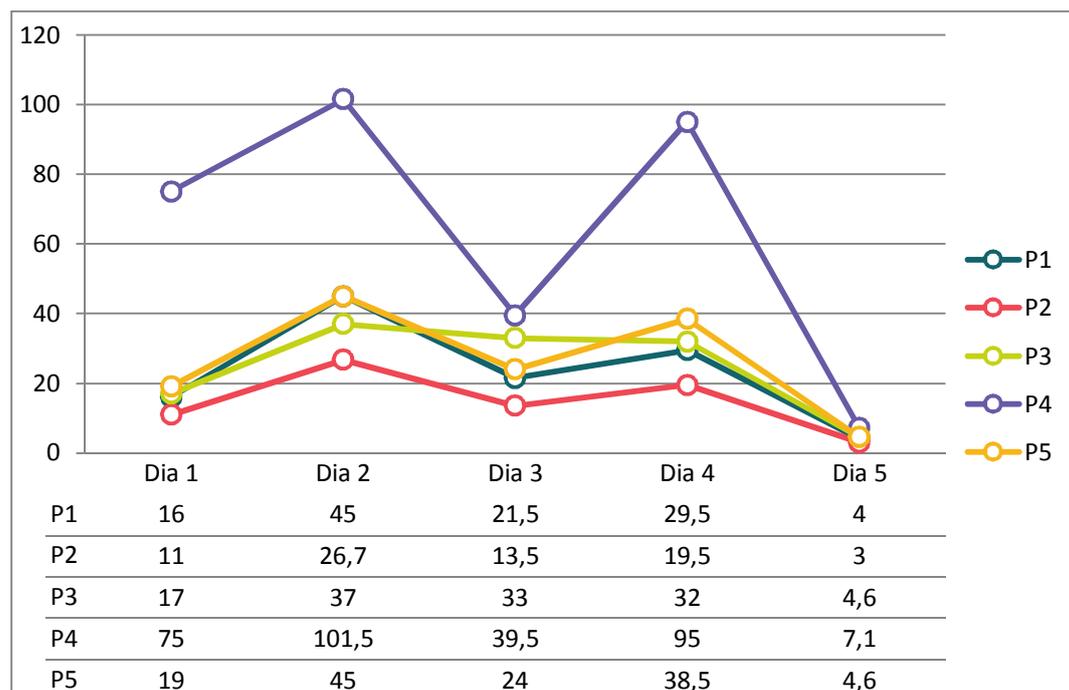
Figura 7. Comparação entre resultados da análise de acidez. Fonte: Autores do Trabalho.

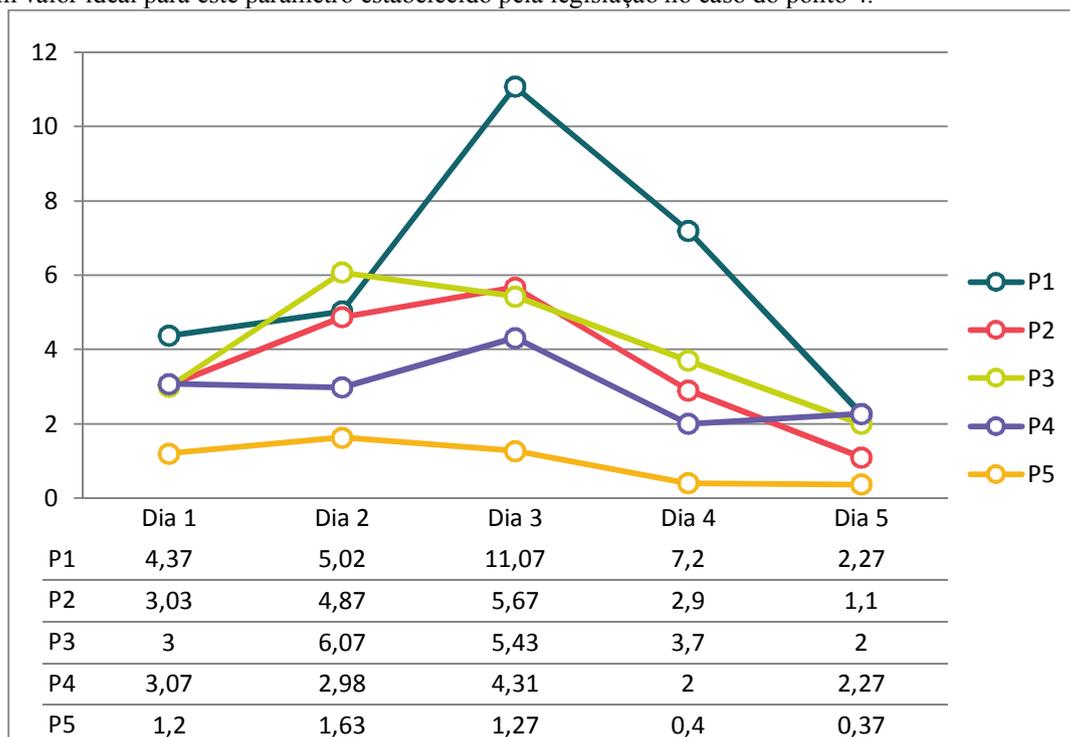
Figura 8. Comparação entre resultados da análise de oxigênio dissolvido. Fonte: Autores do Trabalho.

O oxigênio dissolvido é de vital importância para qualquer organismo aeróbio, e conseqüentemente para o ecossistema aquático. Ao longo da decomposição da matéria orgânica, as bactérias fazem uso do O_2 em seus processos de respiração celular, podendo vir a causar uma redução de sua concentração no meio. Dependendo da magnitude do fenômeno, vários organismos aquáticos podem vir a morrer. Nos pontos 1, 2 e 3 todos os valores obtidos para este parâmetro não se encontram acima do mínimo permitido (2 mgL^{-1}), isso se deu provavelmente pelo fato das coletas terem sido realizadas em porções superficiais do rio, onde trocas gasosas com a atmosfera garantem o suprimento de oxigênio. Já o ponto 5 não pode ser enquadrado, pois possui concentrações de OD inferiores a 2 mgL^{-1} , uma vez que o oxigênio foi possivelmente exaurido anteriormente na quebra da matéria orgânica na estação de tratamento de esgoto. Não há um valor ideal para este parâmetro estabelecido pela legislação no caso do ponto 4.

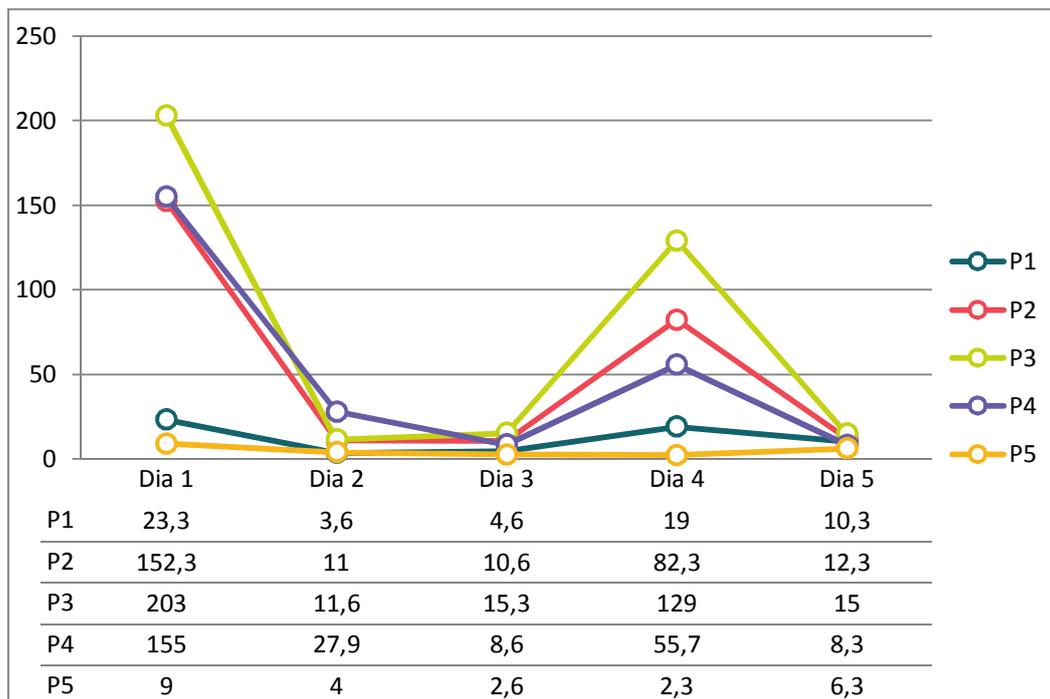
Figura 9. Comparação entre resultados da análise de nitrito. Fonte: Autores do Trabalho.

No meio aquático, o nitrogênio pode aparecer na forma molecular (N_2), escapando para a atmosfera; na forma amoniacal (NH_3), que é tóxica para os peixes; na forma de nitrito (NO_2^-), ou nitrato (NO_3^-). O elemento é um dos principais fatores responsáveis pelos processos de eutrofização, pois é um nutriente indispensável para o crescimento de algas. O nitrogênio também pode fornecer informações sobre o estágio de poluição de um corpo hídrico, de acordo com sua forma predominante: poluição recente está ligada ao nitrogênio em sua forma orgânica ou amoniacal, enquanto a poluição antiga está ligada a sua forma mais oxidada. De acordo com a legislação, quanto aos valores de nitrito, todos os pontos ultrapassam o valor máximo permitido de 1 mgL^{-1} . Já em relação ao nitrato, todos os resultados se encaixam dentro do valor máximo de 10 mgL^{-1} , exceto pelos pontos 2, 3 e 5 no último dia. Esse salto na concentração de nitrato se deve provavelmente a um despejo de matéria orgânica no rio após o ponto 1, logo depois da quarta coleta. Não há legislação específica para o caso do efluente.

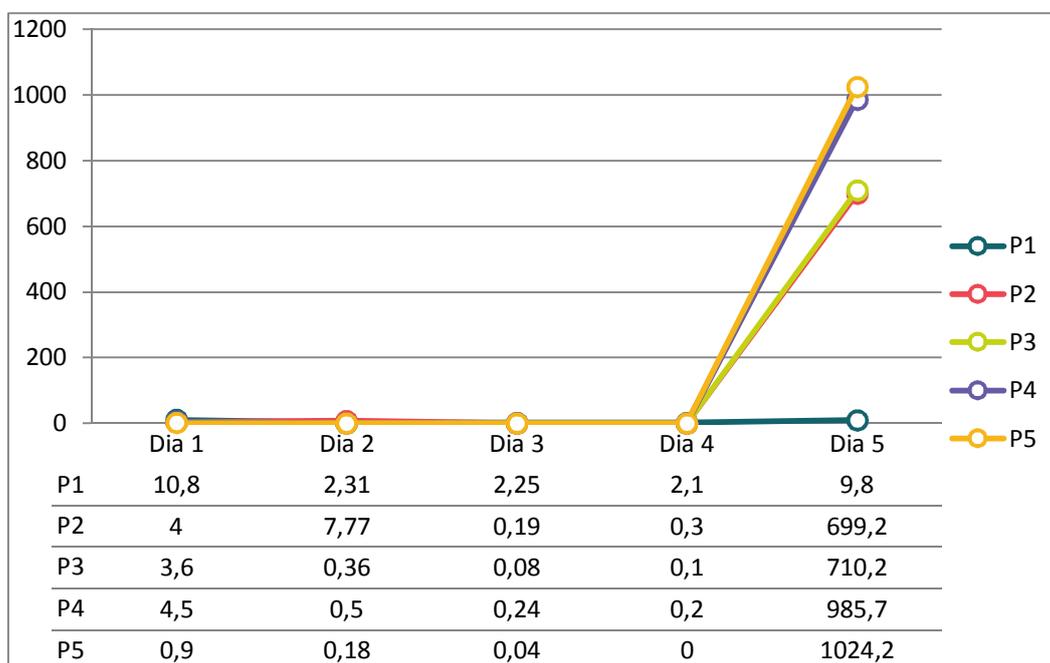
Figura 10. Comparação entre resultados da análise de nitrato. Fonte: Autores do Trabalho.

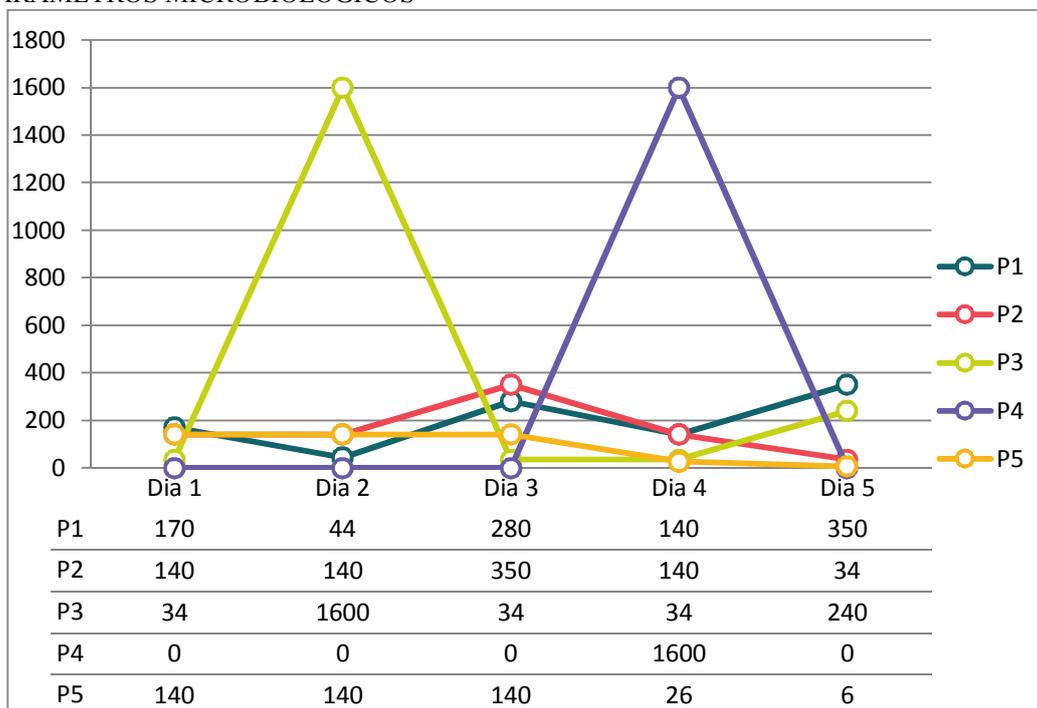
Figura 11. Comparação entre resultados da análise de coliformes totais. Fonte: Autores do Trabalho.

Coliformes totais e fungos se enquadram dentro do grupo de microrganismos que naturalmente habitam os corpos aquáticos. Por isso são utilizadas as bactérias da espécie *Escherichia coli* como indicador microbiológico de contaminação, já que sua presença num meio indica que nele houve despejo de matéria fecal. De acordo resolução de nº 357 do Conama, não seria possível afirmar se o rio se encaixa ou não dentro do previsto pela legislação, pois seria necessário realizar no mínimo seis análises ao longo de um ano. Já a resolução 430 não apresenta um valor máximo permitido de *E. coli* para efluentes. Porém, ao observar os resultados de maneira geral, é possível afirmar que alguns pontos apresentaram um nível alarmante de contaminação de origem fecal, como o ponto 1, nos dias 3 e 5; e o ponto 3, no dia 5.

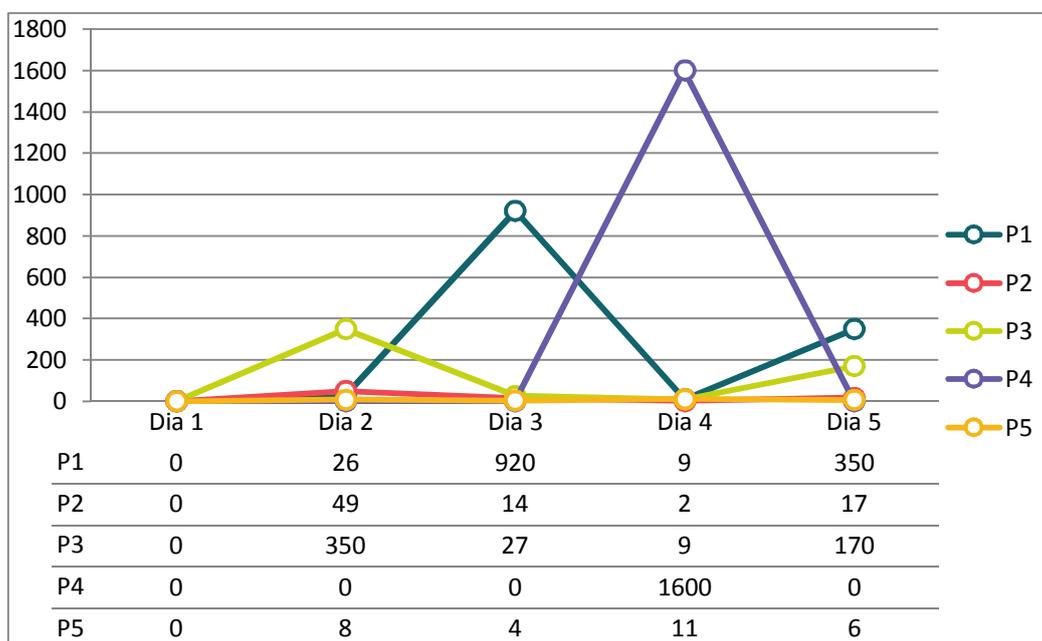
Figura 12. Comparação entre resultados da análise de coliformes termotolerantes. Fonte: Autores do Trabalho.

Nota-se um grande pico de coliformes termotolerantes no ponto quatro (P4), essa grande discrepância se dá devido a Estação de Tratamento de Esgotos existente no P4, onde a predominância de bactérias é alta. As coletas sempre foram feitas na saída da água em direção ao rio, isto indica que a água analisada neste trabalho no P4 vai diretamente para o rio sem nenhuma intervenção. Em todos os gráficos analisados anteriormente, o P4 demonstra diferença significativa dos demais.

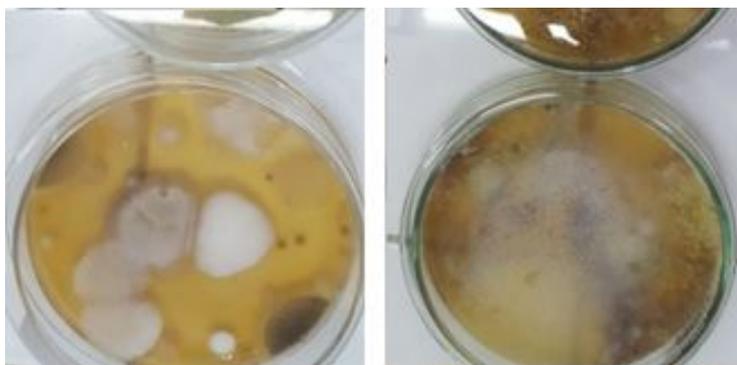
Figura 13. Resultado do plaqueamento das amostras, coletadas no dia 18/12, no meio Agar Batata. Da esquerda para direita e de baixo para cima: pontos 1, 2, 3, 4 e 5. Fonte: Autores do Trabalho

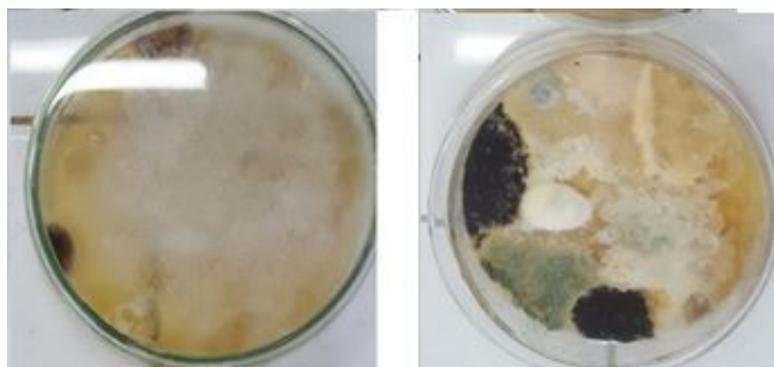
Figura 14. Resultado do plaqueamento das amostras, coletadas no dia 18/12, no meio Agar Saboraud. Da esquerda para direita e de baixo para cima: pontos 1, 2, 3, 4 e 5. Fonte: Autores do Trabalho.

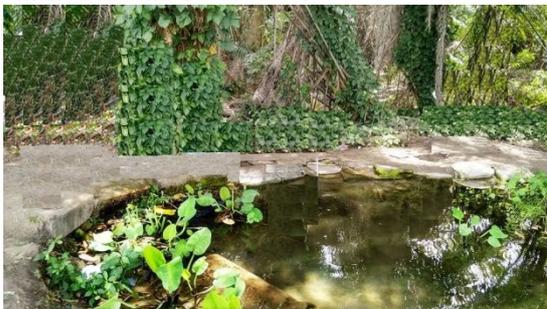
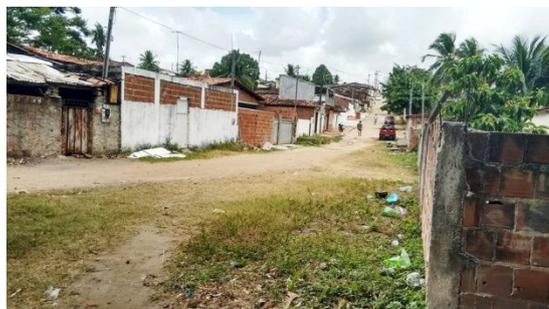
Por meio do trabalho desenvolvido, foi possível qualificar o estado dos parâmetros físico-químicos e microbiológicos e as características ao redor dos pontos estudados, como as construções, o lixo jogado perto do rio e o despejo inadequado de efluentes, interferem na qualidade do corpo hídrico. Tais degradações são demonstradas nas figuras abaixo, em que a Figura 15 representa a nascente do rio, onde a população local fez uma barragem para acumular água, sendo assim, o local serve como recreação para os moradores que além de realizar várias atividades que degradam o corpo hídrico, jogam efluentes nela. A Figura 16 é uma foto tirada da nascente, em direção a comunidade, que fica a menos de 5 metros do local.

Figura 15. Nascente do Rio Cuiá. Fonte: Autores do Trabalho. Figura 16. Comunidade ao lado da nascente do rio. Fonte: Autores do Trabalho.

A partir da apresentação de tais resultados, faz-se necessário a aplicação de medidas que visem melhorar a qualidade do corpo hídrico e, conseqüentemente, a vida dos habitantes que residem em locais próximos ao rio. O Estado deverá intervir em ações de curto, médio e longo prazo, tais como: medidas iniciais simples, sensibilizando os moradores para que não despejem lixo ao redor do Rio e implantação de fiscalização ambiental no seu entorno, em curto prazo. Evacuação da área urbana irregular, direcionando as famílias a conjuntos habitacionais ordenados, com infraestrutura urbana adequada, em médio prazo. E por último, reflorestar e resgatar a área de preservação ao redor do espelho d'água, obedecendo às margens de 50 metros da nascente, de acordo com a Lei Federal 12.651/2012, em longo prazo.

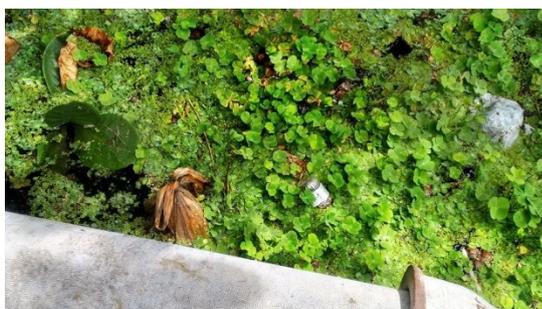
Figura 17. Ponto 03 de coleta. Fonte: Autores do Trabalho.

A Figura 17 ilustra o ponto três de coleta, que fica a ponte de uma avenida movimentada do bairro Mangabeira. Nesta foto, pode-se constatar a visível devastação do rio provocada pelo homem, onde os carros passam pela avenida e jogam resíduos na rua que caem no corpo d'água, podem-se notar também sacolas de lixo em alto estado de decomposição. Além das plantas aquáticas que contribuem para proliferação generalizada de matéria orgânica, dificultando a fotossíntese e a vida de outras espécies aquáticas.
