LEVANTAMENTO DA SITUAÇÃO AMBIENTAL DA BACIA HIDROGRÁFICA DO ARROIO PASSO FUNDO COMO INSTRUMENTO PARA GESTÃO E EDUCAÇÃO AMBIENTAL

II Congresso Brasileiro de Gestão Ambiental

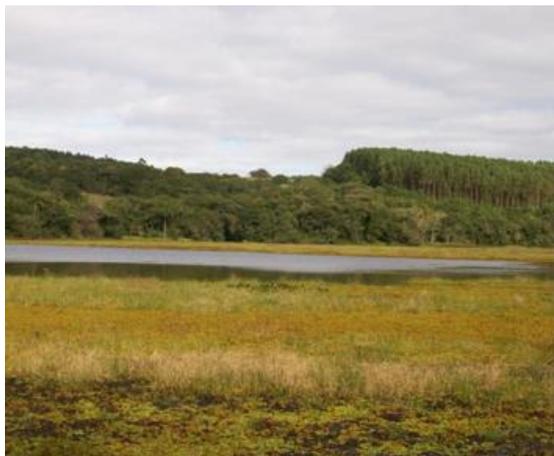
Figura 3: Vista da área de nascentes do arroio.

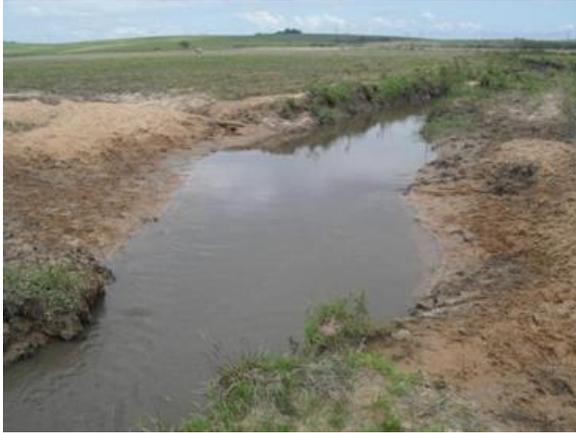
No segundo trecho do arroio foram percorridos aproximadamente 9 km onde foi possível diagnosticar a degradação da mata ciliar em vários pontos, por se tratar de um contexto agrícola, o cultivo chega muito próximo do arroio, desrespeitando a faixa de 30 metros exigida para a preservação das condições necessárias à qualidade do corpo hídrico. Em alguns pontos do arroio foram identificados desvios do leito, através de barramentos artificiais.

das lavouras. O pisoteio do gado nas áreas de APP também foi outro fator identificado como impactante neste local (Figuras 5 e 6).

Figura 5: Arroio com APP degradada.

Com os moradores do trecho agrícola do arroio é preciso construir um programa de educação ambiental coletivo, onde o processo educativo reverta em recuperação e proteção do manancial. Trabalhar noções de agroecologia e técnicas avançadas de cultivo pode ser uma alternativa para a recuperação da mata ciliar. A educação é um importante mecanismo de transformação da sociedade, porém é urgente e necessário investimentos e destinação de recursos para desenvolvê-la, pois sem educação o restante do processo fica comprometido.

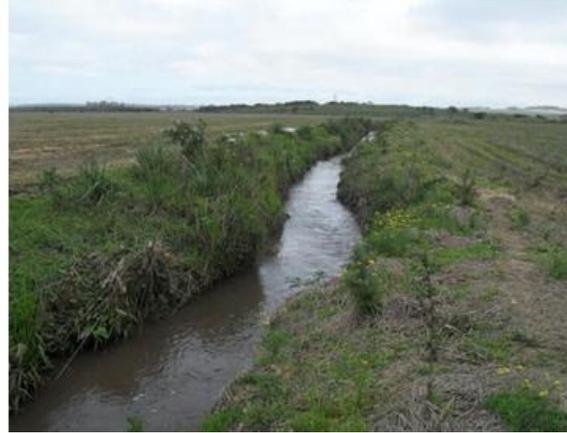
O plantio de arroz é a cultura mais comum na bacia, esta utiliza muita água para seu desenvolvimento e foram nestes cultivos que se pontuaram os desvios do arroio. Considerando que esse tipo de cultivo é realizado com o uso de agrotóxicos nesta região, pode-se concluir também a contaminação das águas pelo arraste de químicos provenientes

Figura 6: Arroio em meio ao cultivo de arroz.

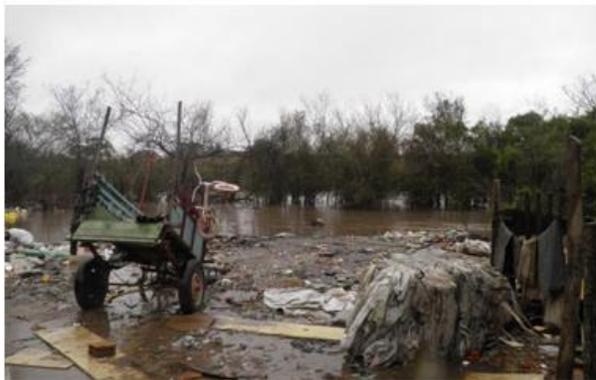
A área urbana que o arroio percorre foi conhecida no terceiro trecho, e principalmente neste ponto identificou-se a existência de grande quantidade de habitações na área de APP, a mata ciliar foi suprimida e neste lugar existe uma grande quantidade de resíduos que são depositados pelos moradores, na sua grande maioria, catadores de resíduos recicláveis (Figura 7).

Figura 7: Resíduos sólidos na APP do arroio.

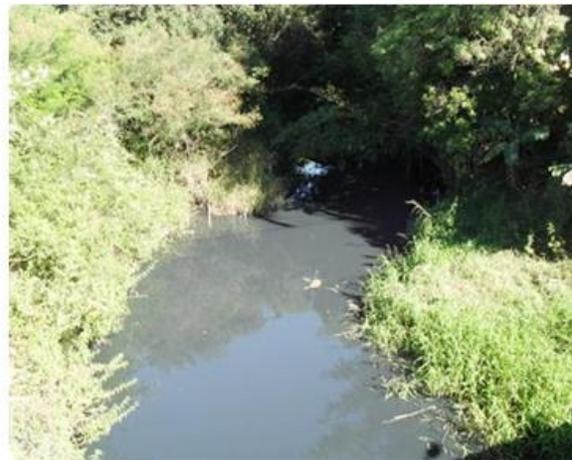
A presença de habitações nas áreas de preservação permanente ocorre em todo trecho urbano do arroio, e o encaminhamento dos esgotos sanitários destas habitações, na sua grande maioria é o arroio, fator que juntamente com os despejos de efluentes industriais, resultam num arroio com cor de petróleo e mau cheiro (Figura 8). Em períodos de chuva, as águas do arroio transbordam e atingem essas habitações, muitas vezes chegando a elevados níveis, acima de 1 metro, dentro das residências.

Figura 8: Aspecto do arroio após trecho urbano.

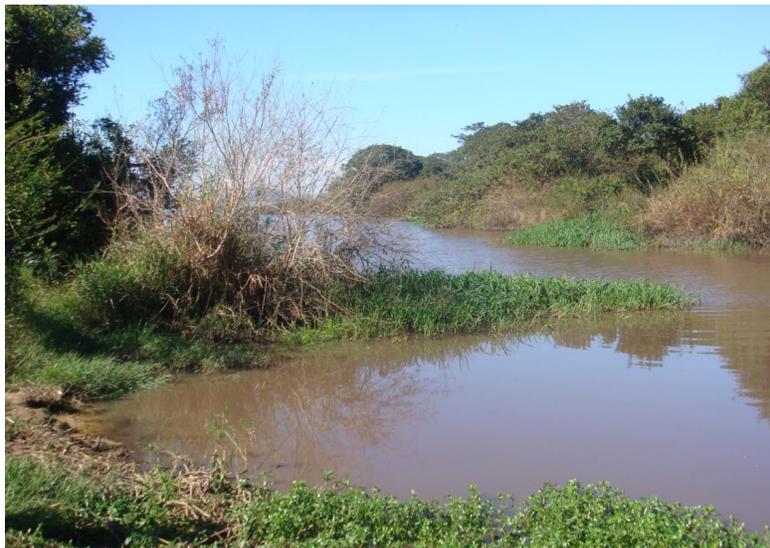
O último trecho percorrido do arroio, foram aproximadamente 5 km até a foz do arroio, no encontro com o Lago Guaíba. A mata ciliar neste local está preservada em função da difícil acessibilidade ao local. Mas a qualidade da água é bastante comprometida devido aos despejos de esgotos e resíduos que ocorrem no trecho anterior, na área urbana (Figura 9).

Figura 9: Arroio próximo da foz.

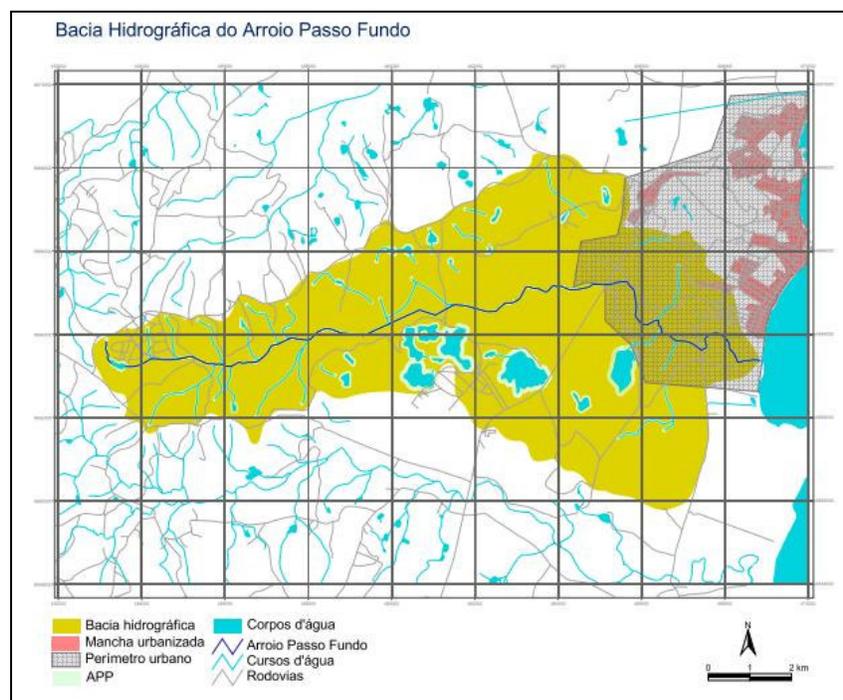
Após os levantamentos in loco no campo, se iniciou o trabalho de elaboração de mapas com imagens de satélite. Neste mapa (Figura 10) foram identificadas todas as nascentes da bacia, essas foram isoladas e definidas uma área de 50 metros de APP, de acordo com as definições do Código Florestal Brasileiro. Depois foram identificadas todas as contribuições hídricas do curso principal e juntamente com este, foi delimitada a APP de 30 metros para todos os corpos hídricos até 10 metros de largura. Em seguida foram definidas as áreas de abrangência do perímetro urbano municipal, com base nas definições do Plano Diretor do Município de Guaíba. A identificação da mancha urbanizada foi feita com base em análise visual.

Figura 10: Mapa com delimitação de APP.

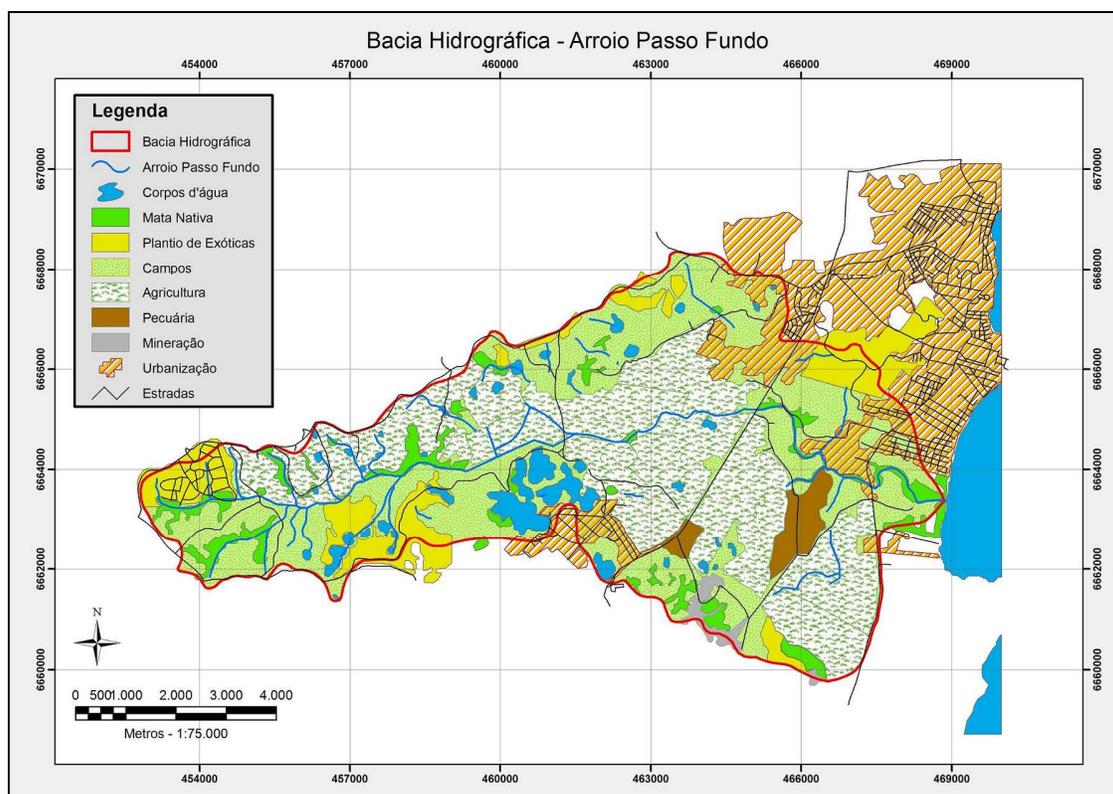
O próximo mapa (Figura 11) foi construído com base na delimitação inicial da bacia hidrográfica. A carta com identificação dos usos do solo foi construída inicialmente com base na análise visual da imagem de satélite LANSAT de 2003, e para conferência e maior proximidade com o cenário atual, foi utilizada as imagens do GOOGLE EARTH 2009, como imagem comparativa. É possível analisar que grande parte da bacia hidrográfica é rural, com predomínio da agricultura, que em muitas propriedades ocorre juntamente com a pecuária. A presença de mata nativa ocorre com maior destaque próximo as nascentes, no trecho inicial do arroio e nos 5 km que o arroio percorre até chegar a foz. O cultivo de espécies exóticas aparece com maior destaque em comparação com a mata nativa.

Figura 11: Mapa de uso e ocupação da bacia hidrográfica do arroio Passo Fundo.

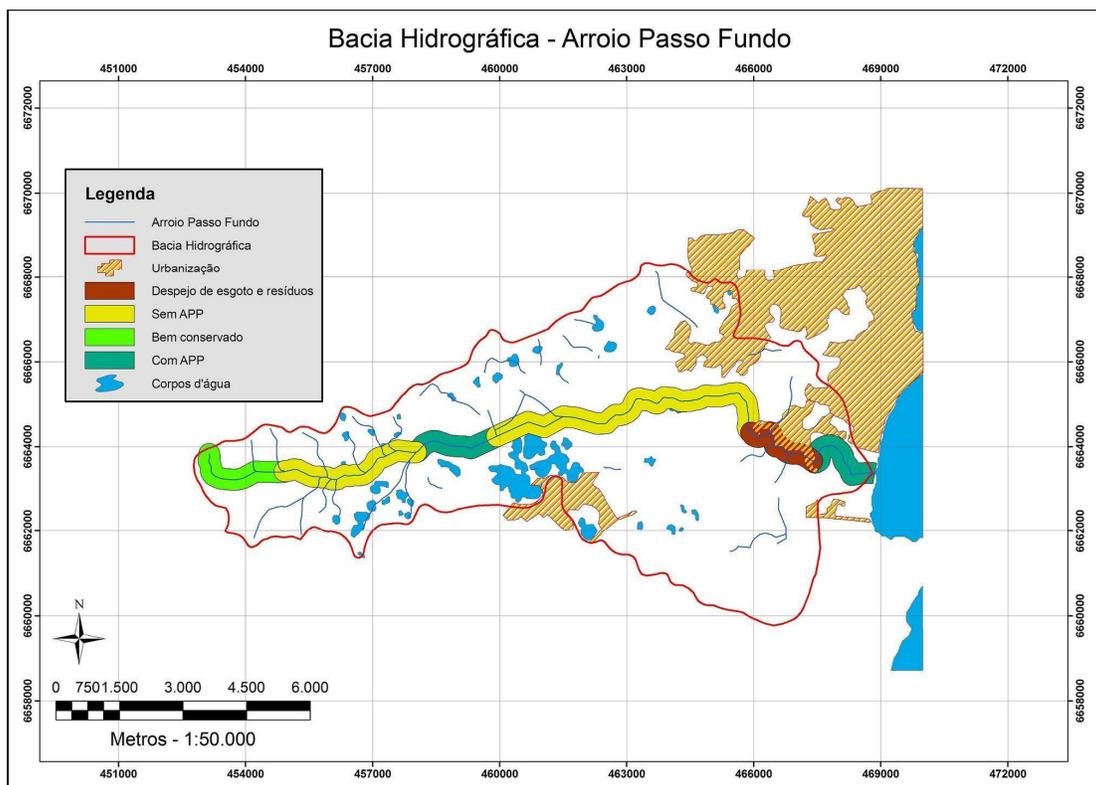
O mapa com os principais problemas ambientais (Figura 12) foi construído com base nas saídas de campo, onde foram registrados os impactos *in loco*, e também foi utilizado o mapa de uso do solo. Para melhor entendimento da realidade do curso principal da bacia, foram criados trechos que traduzem a situação ambiental referente. O trecho de nascente apresenta uma situação bem conservada, analisando os parâmetros APP e qualidade da água. O segundo trecho tem a APP sem presença de mata ciliar com avanço principalmente de pecuária e cultivo de arroz. O terceiro trecho apresenta uma APP com presença de mata ciliar. Em seguida novamente é apresentada uma longa extensão de APP sem mata ciliar e presença marcante de pecuária e cultivo.

O trecho do arroio que cruza a área urbana apresenta algo grau de degradação, habitação em área de APP com altos níveis de despejo de esgotos e resíduos sólidos. No trecho final do arroio, quando encontra-se com o Lago Guaíba, o arroio apresenta APP com mata ciliar conservada, porém a qualidade da água está comprometida, e isso se dá principalmente pela dificuldade de acesso ao local.

Existem dois pontos principais de conflito no arroio, um deles é o trecho rural onde existe cultivo muito próximo ao leito do arroio, em alguns pontos foram identificados desvios do curso hídrico para irrigação e a ausência da mata ciliar é quase regra nesta parte do arroio.

Figura 12: Mapa com a situação ambiental do curso principal da bacia hidrográfica do arroio Passo Fundo.
