## PROPOSTA DE RECUPERAÇÃO DE UMA ÁREA DEGRADADA NO INSTITUTO FEDERAL DE EDUCAÇÃO CIÊNCIA E TECNOLOGIA DE MATO GROSSO CAMPUS CUIABÁ – BELA VISTA

### **RESUMO**

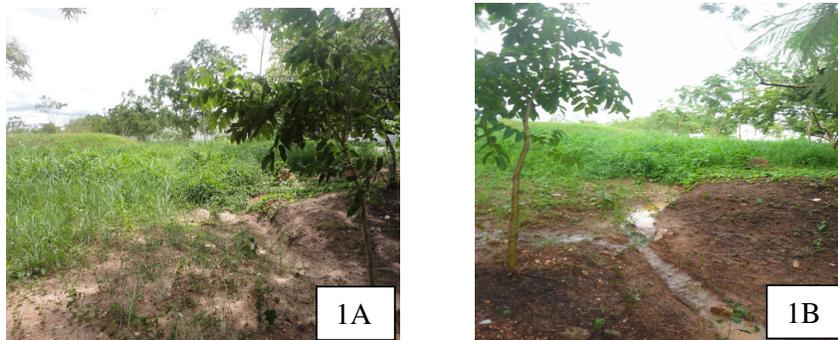
Figura 1: A - Nascente efêmera em dia sem chuva; B - Nascente efêmera em dia chuvoso (Fonte: SOARES, 2012).

No centro do campus, encontra-se uma nascente - um afloramento do lençol freático, que vai dar origem a uma fonte de água de acúmulo (represa), ou cursos d'água (regatos, ribeirões e rios), (SOARES, 2004). No entanto essa nascente é caracterizada como efêmera, ou seja, aquela que surge durante as chuvas, permanecendo por alguns dias ou horas, como pode ser observado na figura 1. A vegetação arbórea está totalmente inexistente, apresentando apenas algumas espécies de vegetação rasteira. Porém há relatos de que esta nascente já se tratou de uma nascente perene, tendo seu fluxo interrompido após o aterramento do local para a instalação do ginásio de esportes.

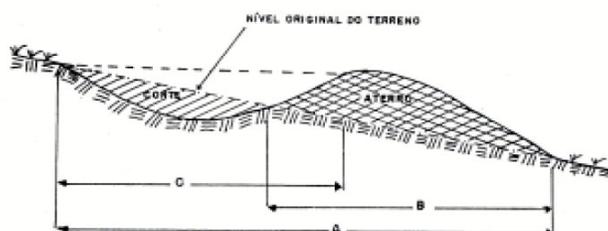
Figura 2: Visão esquemática de perfil do terraço indicando: a secção de corte(C), a secção de aterro (B) e secção do terraço (A) (Fonte: BERTOLINI et al., 1989).

O terraço constitui propriamente de um terraço e um camalhão, o canal corresponde à parte do terreno onde foi realizado o corte e o camalhão ao aterro construído a partir do solo removido no canal. A secção total de um canal é formada pela secção do canal e do aterro sobrepondo – se parcialmente uma sobre a outra (figura 2).

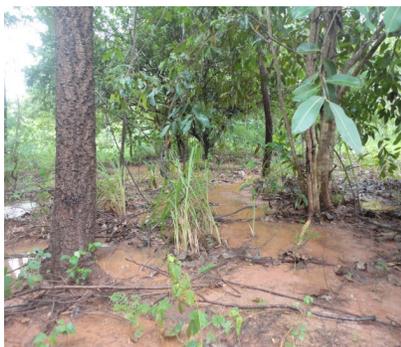
**Figura 3: Lado oeste da estrada em dias chuvosos (Fonte: SOARES, 2012).**

Em períodos de chuva, toda a água que precipita na área leste do campus, juntamente com a água da nascente flui para as áreas mais baixas do terreno (lado oeste da estrada) se acumulando no local, conforme mostra a figura 3.

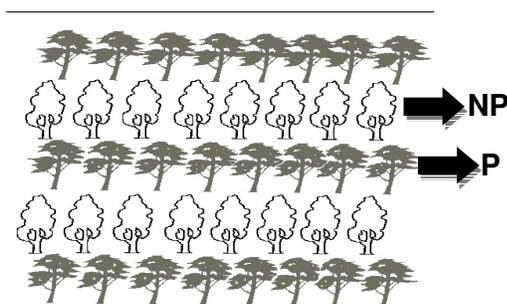
Figura 4: Disposição do plantio intercalado das espécies pioneiras e não pioneiras (P: Pioneiras e NP: Não-pioneiras).

A forma de plantio proposto seria o método quincôncio que consiste no plantio de (uma linha de pioneira e outra linha alternando com não pioneiras - clímax ou secundárias). As mudas poderão ser plantadas alternadamente no sistema de coveamento manual para preenchimento das áreas, conservar ainda a regeneração natural na área, pois esta não compete mais com o povoamento servindo de cobertura para o solo e com uma diversidade de espécies interessantes. (Figura 4).
