DIAGNÓSTICO DA ARBORIZAÇÃO URBANA DE GOIANIRA, GO

RESUMO

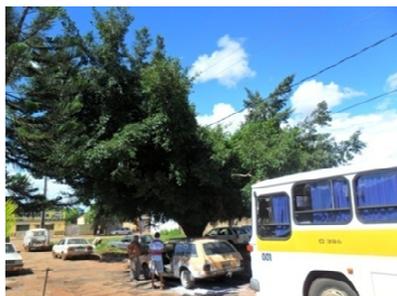
Figura 3: *Ficus benjamina* em concorrência com fiação, paisagem e árvore degradadas.
Fonte: Autor do trabalho.

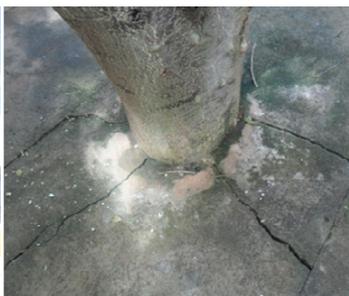
Figura 4: Colo de árvore cimentado, impedindo a infiltração de água.
Fonte: Autor do trabalho.

A inexistência total de abertura permeável para o desenvolvimento adequado da espécie também é um problema comumente visto na cidade. Segundo o Guia de Arborização Urbana produzido pela Companhia de Eletricidade do Estado da Bahia, COELBA (2002), é de suma importância que seja mantido um espaço de no mínimo, se permitido pelo tamanho da calçada, 2,0 m² para infiltração de água e aeração do solo. O problema é que boa parte das calçadas de Goiânia são estreitas, dificultando qualquer ação de arborização nas mesmas. Quando há a existência de calçadas mais largas, as mesmas acomodam os postes com fiação elétrica e iluminação, fato o qual impede o uso de árvores de porte médio e grande e mesmo dificulta o crescimento de espécies pequenas de árvores devido à competição gerada entre elas e os postes, sua fiação e iluminação. Logo, percebe-se que há carência do estudo técnico realizado pelos responsáveis pela arborização da cidade visando conhecer as necessidades e exigências da vegetação relacionando seu comportamento com o solo, água e luz do ambiente no local.

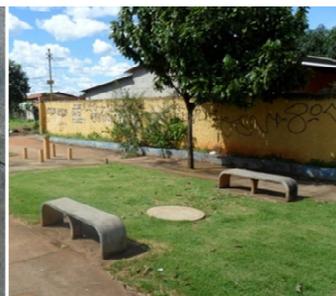
Figura 5: Árvore muito próxima ao muro, bancos expostos ao sol.
Fonte: Autor do trabalho.

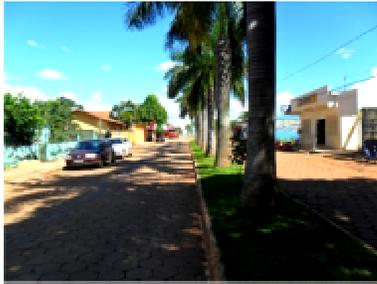
Algo de grande importância para a arborização urbana é escolher a espécie adequada para cada local. Isso se faz meio a questões como tamanho da calçada ou da ilha, presença de fiação elétrica, placas de trânsito, entre outros. Há lugares na cidade que não demonstram enquadramento nesse tipo de planejamento. A Avenida José Francisco da Silva em frente a praça da Escola José Rodrigues Naves (Figura 6), foi arborizada com Palmeira Imperial (*Roystonea oleracea*), podendo gerar problemas devido ao largo tronco que a árvore atinge, danificando o paralelepípedo e o asfalto ao redor. Pois esta espécie precisa de mais espaço do que lhe foi dado nesta avenida, que possui um canteiro central de 2,30 metros. O que causa um estrangulamento do espécime, levando ao crescimento deformado e mesmo morte.

Figura 6: Palmeira Imperial (*Roystonea oleracea*) em canteiro pequeno. Fonte: Autor do trabalho.

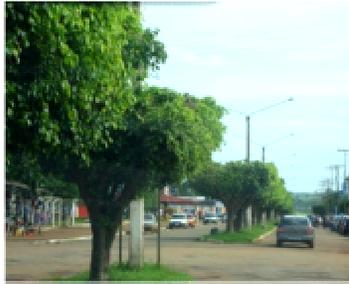
Caso parecido ocorre na Avenida Goiás (Figura 7), toda arborizada com a *Ficus benjamina*. Uma espécie com raízes de grande tamanho e força, capazes de quebrar a pavimentação ao redor, estourar encanamentos, tudo em busca de água e nutrientes para seu crescimento. De acordo com AMMA (2007) o uso dessa espécie não é recomendado para cidades, porém é muito utilizada por sua notável folhagem verde durante todo ano.

Figura 7: *Ficus benjamina* no canteiro central da Avenida Goiás. Fonte: Autor do trabalho.

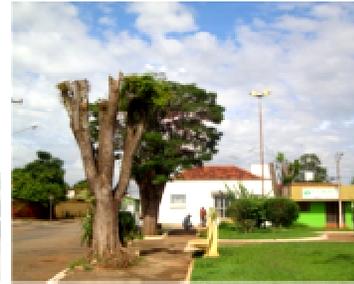
Nota-se também a poda mal realizada na Praça da Matriz da cidade (Figura 8). Uma prática constante, seja para proporcionar mais vitalidade às árvores, seja por questões de segurança ou mesmo simplesmente por estética. Possui técnica correta, como descrito no próprio Manual de Arborização da Secretaria das Cidades do Estado de Goiás (2010), porém, infelizmente nem sempre é seguido.

Figura 8: Podas mal realizadas na Praça Matriz. Fonte: Autor do trabalho.
