## LABOGEO: DIAGNÓSTICO AMBIENTAL DOS SOLOS DO MUNICÍPIO DE TERESÓPOLIS- RJ.

Centro Universitário Serra dos Órgãos - UNIFESO, estudante do 8º Período do Curso de Engenharia Ambiental e Sanitária, bolsista de Iniciação Científica do Programa PICPE/UNIFESO.

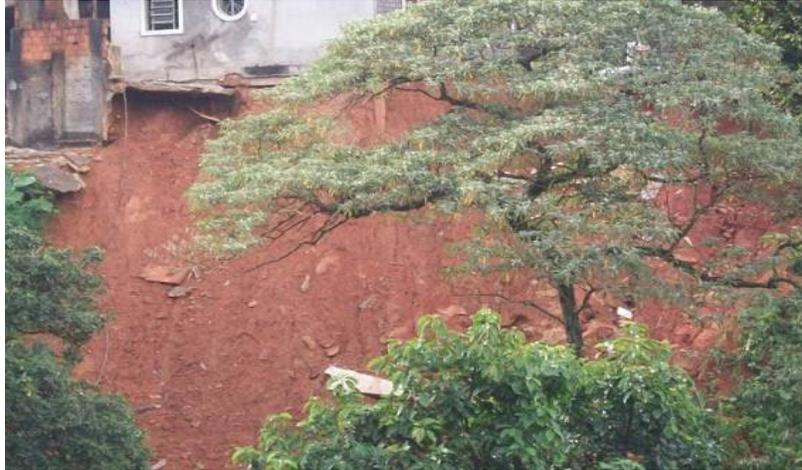
**Bairro Santa Cecília:** Construção em área de risco iminente sobre Cambissolo Vermelho de baixa densidade e compactação, grau de inclinação próximo aos 90° (*figura 3*). A presença de moradias nestas áreas é indicativa da falta de fiscalização por parte do poder público local. Instabilidade do solo devido à presença de maciços rochosos e camada estreita de solo (em alguns pontos a profundidade varia de 0,25cm a 2,5m).

**Figura 3 – Construção em área de risco iminente sobre Cambissolo Vermelho de baixa densidade e compactação, grau de inclinação próximo aos 90°. Fonte: Carlos Riccelli.**

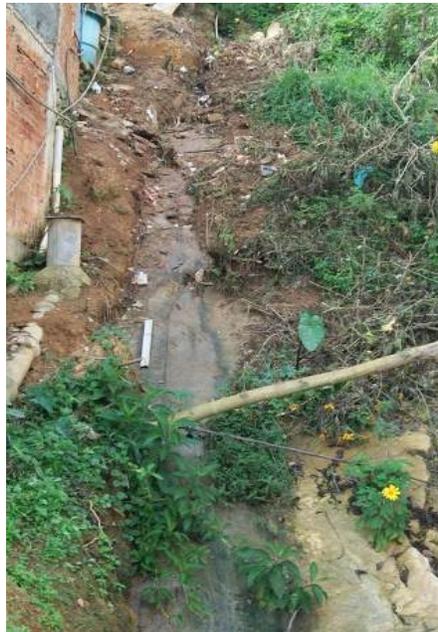
**Bairro Santa Cecília:** Presença de construções em área com inclinação próxima dos 45°, sobre solo com pouca profundidade com extensa formação rochosa abaixo. Neste local há afloramento de nascentes (*figura 4*).

**Figura 4 – Construções em área com inclinação próxima dos 45°, sobre solo com pouca profundidade com extensa formação rochosa abaixo. Fonte: Carlos Riccelli.**

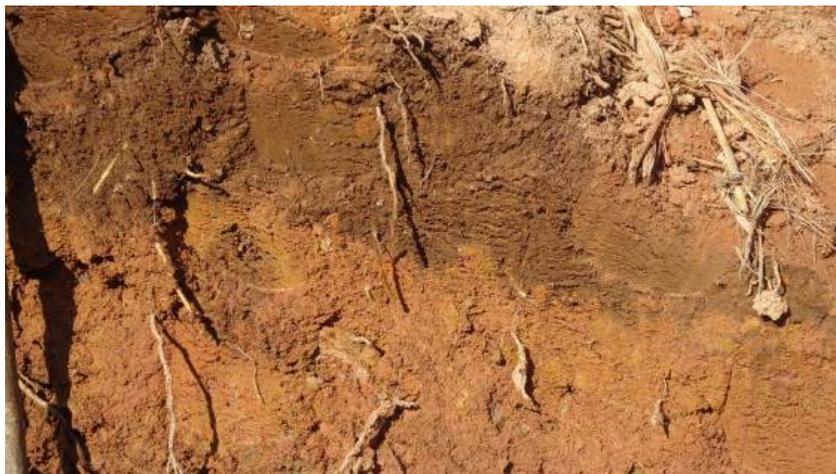
**Bairro Barroso:** Amostra do perfil, próximo à via pública em local onde houve deslizamento (*figura 5*), indica que o solo exposto apresenta Horizonte A Antrópico, conforme EMBRAPA (2006).

**Figura 5 – Amostra do perfil, próximo à via pública em local onde houve deslizamento, indica que o solo exposto apresenta Horizonte A Antrópico, conforme EMBRAPA (2006). Fonte: Natasha Martins.**

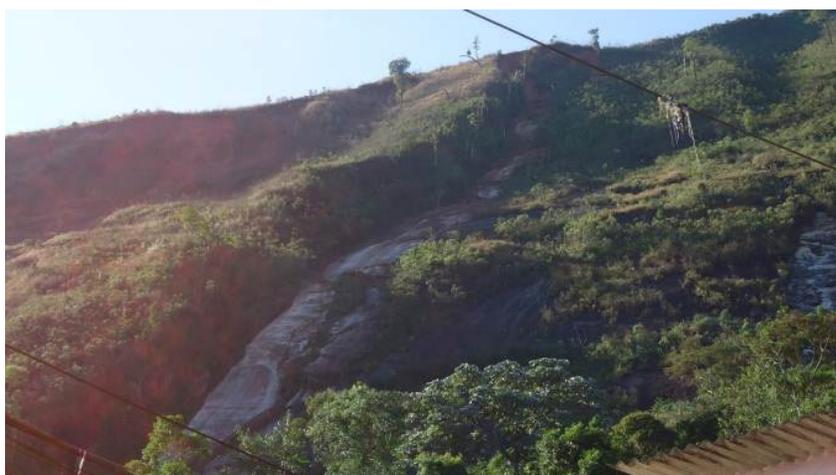
**Bairro Rosário:** O deslizamento ocorreu somente na área de topo do morro. No restante, percebe-se que é constituído por grande rocha que apresenta uma fina camada de vegetação (*figura 6*). Com as precipitações pluviométricas ocorridas em 06 de abril/2012, houve deslizamento de grande parte da camada constituente de solo e exposição da rocha-matriz.

**Figura 6 – Deslizamento no Rosário, afetando apenas a área de topo de morro, com exposição da rocha-matriz. Fonte: Carlos Riccelli.**

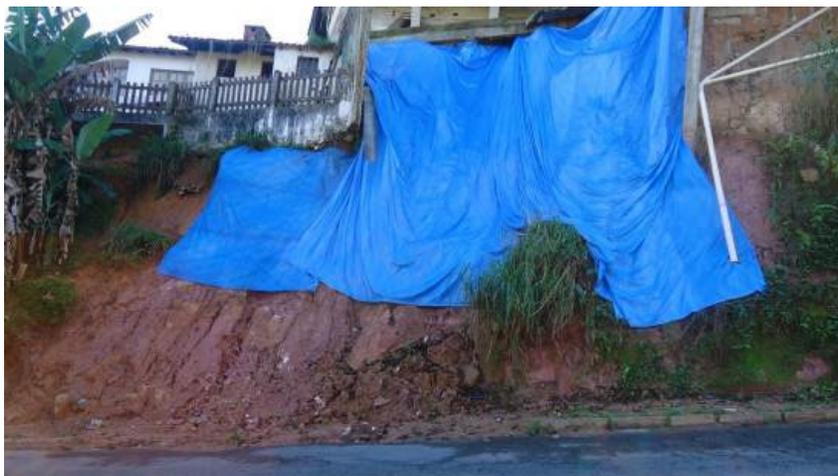
**Bairro Tijuca:** Neste local, talude que margeia uma das vias públicas do bairro (*figura 7*), há recorrência de escorregamentos. As ações intervenientes observadas consistem em apenas retirada do excesso de material carreado para a via. Não há indícios de realização de um muro de contenção, ou qualquer outra obra de sustentação.

**Figura 7 – Talude que margeia uma das vias públicas do bairro há recorrência de escorregamentos. Fonte: Carlos Riccelli.**

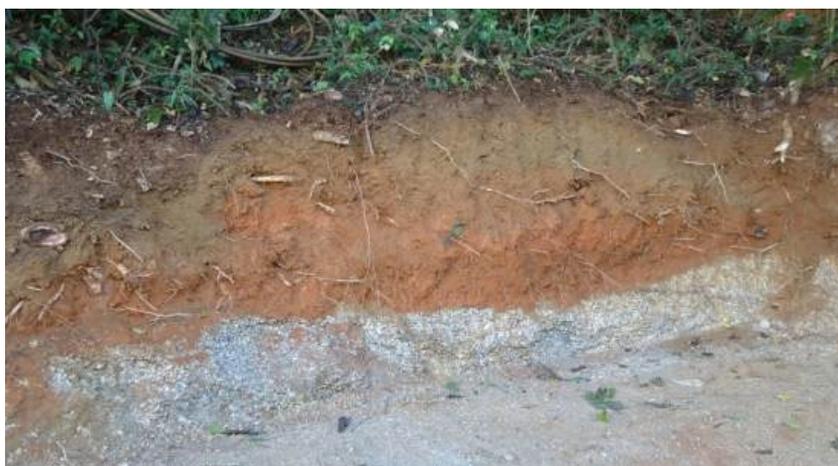
**Bairro Golf:** Observou-se a presença de solo com pouca profundidade sobre rocha granítica e vegetação densa, possivelmente remanescente do bioma Mata Atlântica (*figura 8*). A rocha apresenta aspecto poroso, desagregante, indicativo de forte processo de intemperização, visto que a mesma desfarelava facilmente ao contato (solo residual).

**Figura 8 – Solo com pouca profundidade sobre rocha granítica e vegetação densa. Fonte: Natasha Martins.**

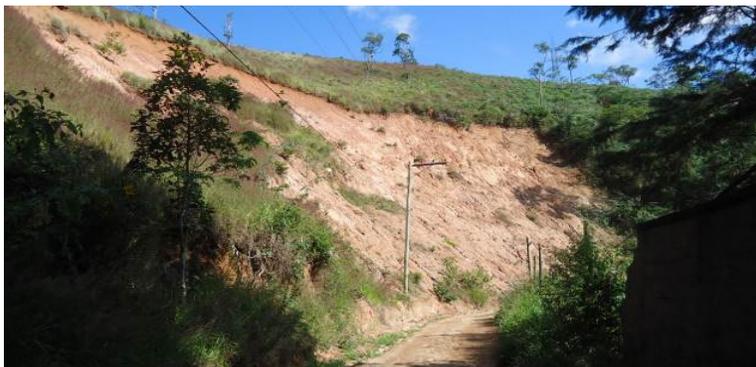
**Bairro Imbuí:** Neste bairro foi possível encontrar um talude formado a partir do escorregamento de extensa área de massa superficial (*figura 9*). Neste local foi possível identificar o solo com características de um Cambissolo Vermelho-amarelo. A textura do solo apresenta-se com aspecto arenoso, com pequenas quantidades de pedregulho da formação rochosa em processo avançado de intemperismo, desfazendo-se ao toque (solo residual).

Figura 9 – Talude formado a partir do escorregamento de extensa área de massa superficial. Fonte: Carlos Eduardo.

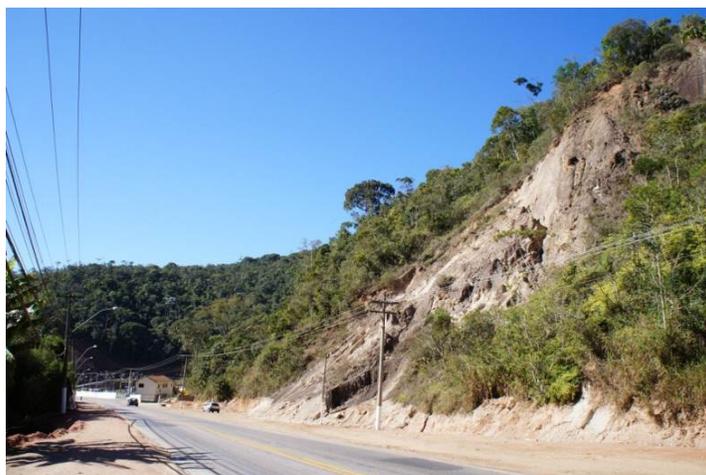
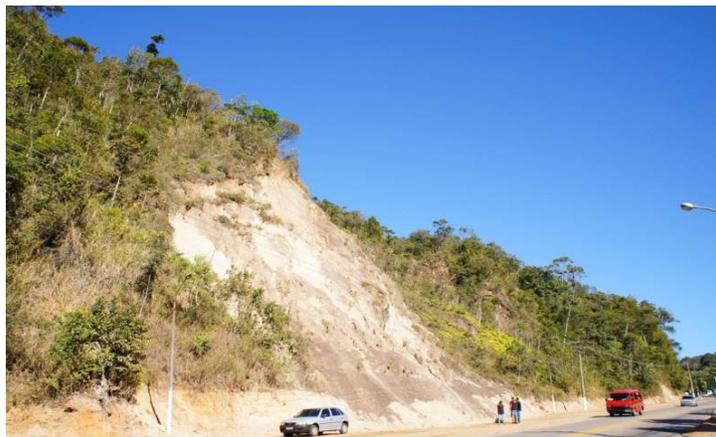
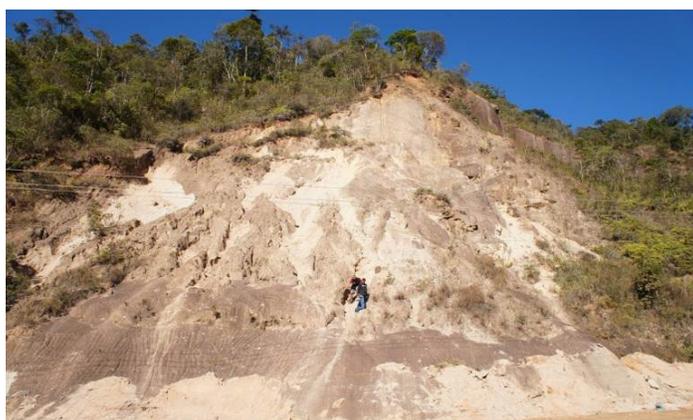
**Bairro de Albuquerque:** Afloramento da rocha-matriz intemperizada, localizado na Rodovia Doutor Rogério de Moura Estevão, Km 7,5 – BR 116Km que liga Teresópolis a Nova Friburgo. Neste local, foram realizadas obras de reparo na rodovia para ampliação e posicionamento de área de acostamento, onde acrescentaram obras de canalização das águas pluviais, pois há existência de nascentes ao longo da referida via. Constatou-se, ainda, a presença de remanescentes de vegetação secundária, bem como áreas utilizadas para exploração agrícola. No bairro, pela topografia característica apresentam em diversos pontos, áreas com vegetação remanescente de Mata Atlântica. Conforme mostram as *figuras 10, 11, 12 e 13*.

Figura 10 – Afloramento da rocha-matriz intemperizada no município de Teresópolis – RJ. Fonte: Natasha Martins.

Figura 11 – Afloramento da rocha-matriz intemperizada no município de Teresópolis – RJ. Fonte: Natasha Martins.

Figura 12 – Afloramento da rocha-matriz intemperizada no município de Teresópolis – RJ. Fonte: Natasha Martins.

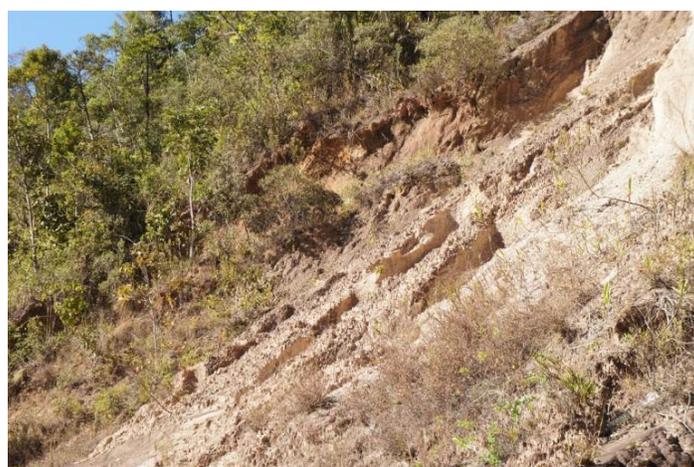
Figura 13 – Base do talude, a rocha permanece em estado natural rígido, mas logo nos primeiros metros há quantidades expressivas de intemperismo, com formação solo arenoso. Fonte: Natasha Martins.

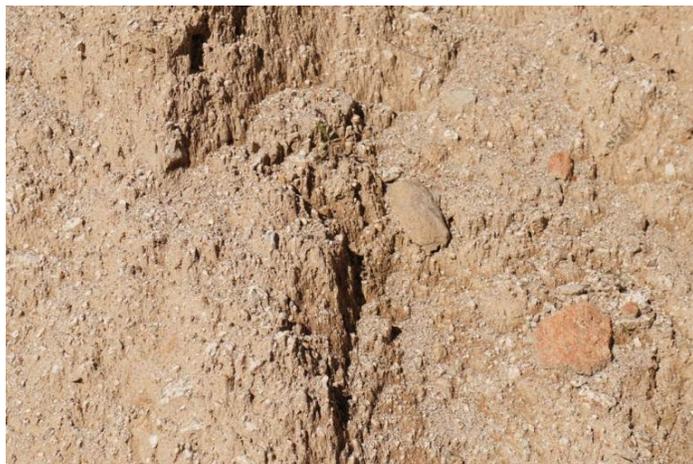
Na *figura 14*, são representadas as formações de sulcos, provenientes de processos erosivos na região, sucedidos por alterações do meio ambiente provocada pelo uso e ocupação nas suas mais variadas formas.

**Figura 14 – Formação de sulcos com profundidade variando de 25 cm a 90 cm, em decorrência dos processos erosivos na região, que ocorrem basicamente por alterações do meio ambiente provocada pelo uso e ocupação do solo nas suas mais variadas formas. Fonte: Carlos Riccelli.**

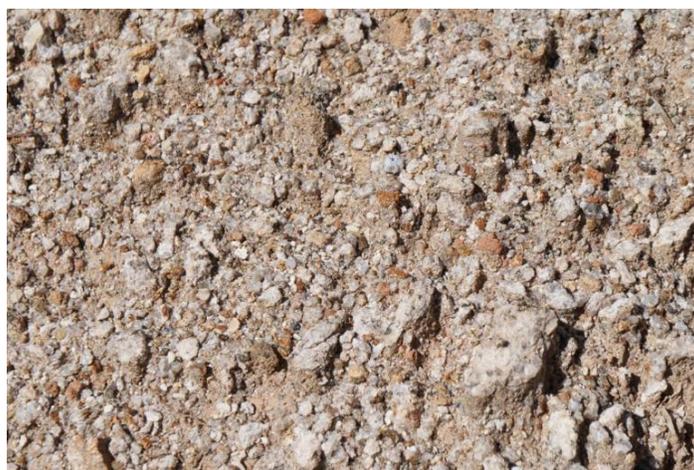
Conforme representado na *figura 15*, o solo é de característica arenosa, contendo ainda grandes quantidades de grãos de tamanhos variados da rocha-matriz.

**Figura 15 – Solo com característica arenosa, contendo ainda grandes quantidades grãos da rocha-matriz, cujos tamanhos variam de milímetros a centímetros. Fonte: Natasha Martins.**
