TRANSFORMAÇÃO DE LIXÃO EM ATERRO SANITÁRIO – O CASO DE CRUZEIRO (SP).

Rodolfo da Silva Cordeiro (*), Isabel Cristina de Barros Trannin, João Andrade de Carvalho Junior

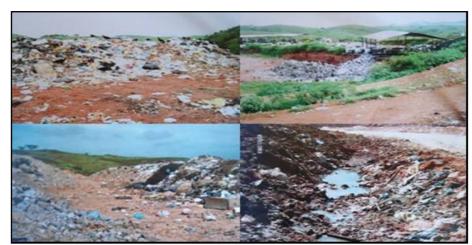
Na figura 2, pode ser observada a situação do lixão do município de Cruzeiro em 2009, antes das obras emergenciais.

Figura 2: Situação do lixão do município de Cruzeiro – São Paulo, em 2009, antes das obras emergenciais. Fonte: Secretaria Municipal do meio ambiente de Cruzeiro.

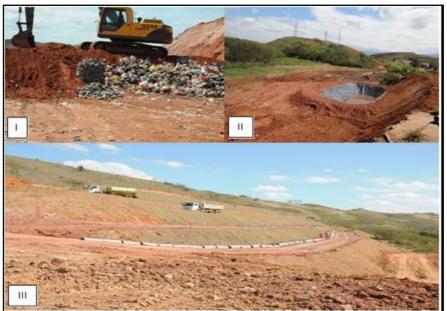
Observe a figura 3: (I) aterramento, (II) lagoa de chorume e, (III) bermas e taludes, foram algumas das medidas adotadas.

Figura 3: Obras emergenciais no lixão de Cruzeiro – São Paulo. Fonte: Secretaria municipal do Meio Ambiente de Cruzeiro.

- <u>Cobertura dos resíduos dispostos ao ar livre</u>: as frentes de aterramento que estavam abertas foram compactadas e aterradas (Figura 3/ I).
- <u>Captação e Tratamento de chorume</u>: foi construído um sistema de barreira hidráulica para a captação e a condução do chorume do antigo maciço até uma lagoa de contenção para, posteriormente, ser transportado a uma Estação de Tratamento de Esgoto. Na (figura 3/ II) pode ser observada a lagoa para a contenção do chorume construída na área.
- <u>Correção de taludes e instalação de bermas</u>: a correção de taludes e instalação de bermas foram medidas determinantes para regularizar falhas detectadas no diagnóstico do estudo técnico, e posteriormente adequar o lixão como aterro

controlado (Figura 3/ III). Considerando que em aterro é necessário cálculos para uma conformação geométrica que permita o controle de estabilidade de taludes, bermas de equilíbrio e recalques diferenciais.
