## IDENTIFICAÇÃO DE PROCESSOS DE DEGRADAÇÃO AMBIENTAL URBANA UTILIZANDO SISTEMAS DE INFORMAÇÕES GEOGRÁFICAS: MICROBACIA DO CÓRREGO CAVEIRAS, GOIÂNIA - GOIÁS.

**Brenda Nogueira de Brito (\*), Gitair Moreira dos Santos, Agostinho Carneiro Campos.**

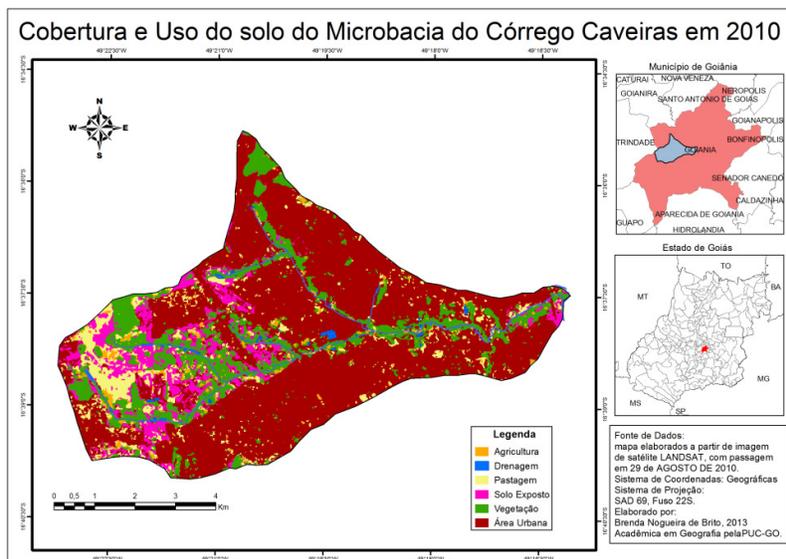
**Figura 02 – Uso do solo na Microbacia. Fonte: LANDSAT. Adaptado por: Nogueira de Brito, 2013.**

O SIG ArcMap foi fundamental no estudos da situação geral da área estudo, em todos os recortes temáticos (drenagem, uso do solo, ocupação na APP, entre outros). Os resultados obtidos a partir da elaboração do mapa de cobertura e uso do solo (figura 02), de 2010, mostram que ainda restam ambientes de matas ciliares em grande parte dos cursos d’água. Porém, em algumas faixas pode-se notar a falta de vegetação nas margens do córrego e, além das margens é insatisfatória a quantidade de vegetação remanescente.

A agricultura (cor laranja) não se faz muito presente, pode ser encontrada, em quantidade relevante, apenas na região mais a oeste, muito próxima às áreas de pastagem, representadas de amarelo. Na cor rosa é demonstrado o local com solo exposto, também mais presentes a oeste. A cobertura vegetal, na cor verde, é extremamente escassa, exatamente porque esta região é uma das que mais crescem, em termos de urbanização. Os espaços apresentados na cor vermelha correspondem à área urbana do município, ocupando praticamente toda a Microbacia.

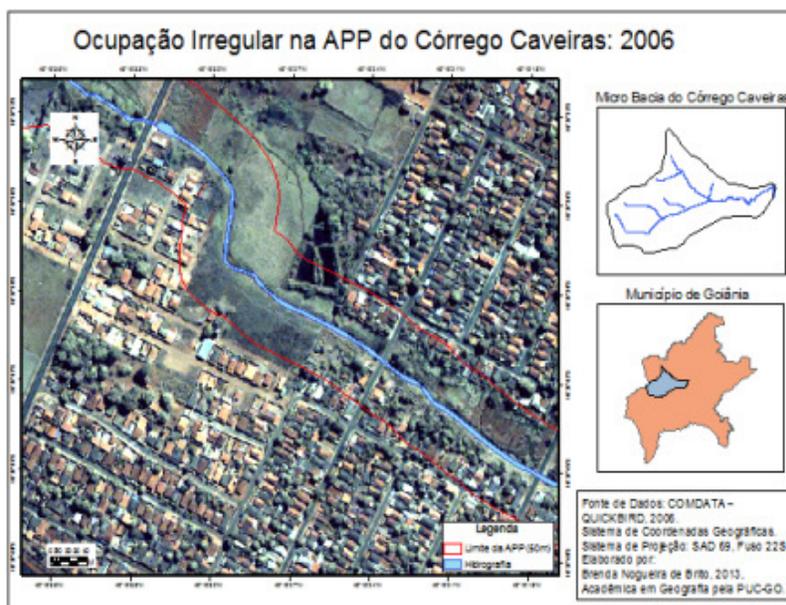
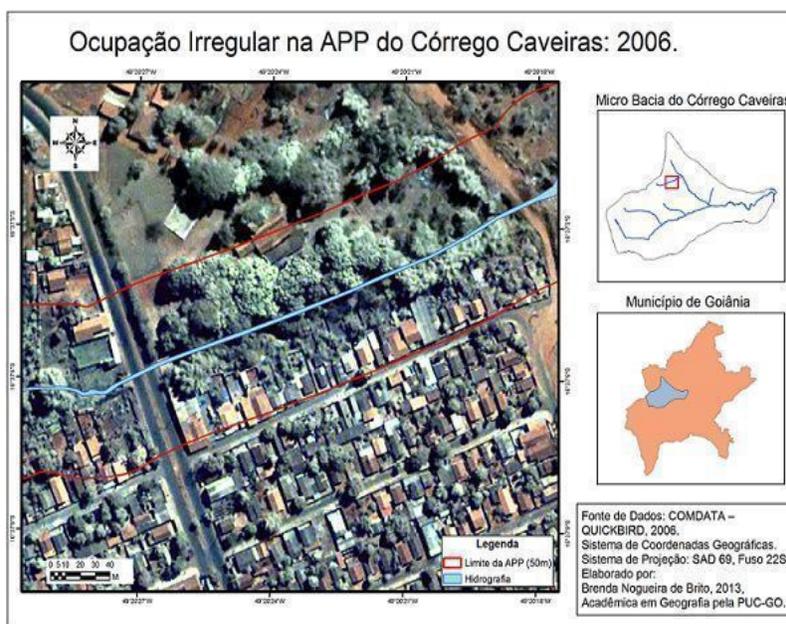
construções residenciais e comerciais bem próximas ao leito do manancial, quando delimitadas as Áreas de Preservação Permanente (figuras 03 e 04).

Figura 03 – Ocupação irregular da APP. Fonte: COMDATA/QUICKBIRD.  
Adaptado por: Nogueira de Brito, 2013.

Figura 04 – Ocupação irregular da APP. Fonte: COMDATA/QUICKBIRD.  
Adaptado por: Nogueira de Brito, 2013.

Observa-se que as margens estão desprovidas de cobertura vegetal proveniente da ocupação irregular, principalmente por famílias de baixa renda. Conforme representada na figura a “linha vermelha” corresponde a APP do córrego, conforme prevê o Plano Diretor de Goiânia, Cap. 01, Seção 06, Art. 106, § 01, que deve ser de 50 metros. O que demonstra o não cumprimento da legislação ambiental específica.

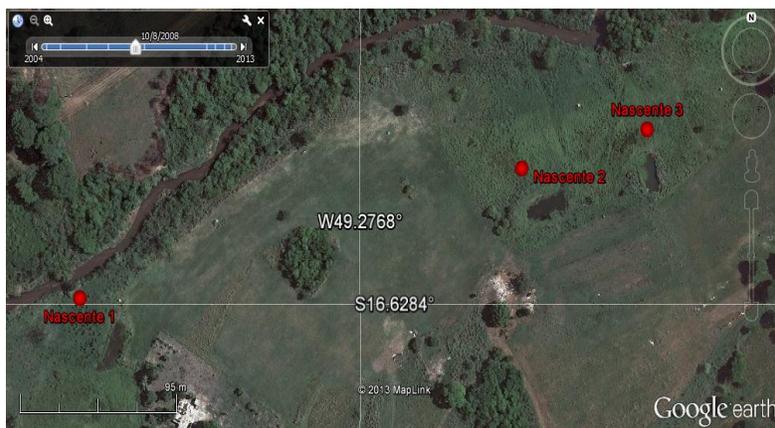
a obra está sendo construída dentro da APP. Após realizar o cálculo das distâncias, através do software Google Earth Pro, entre o curso d'água e 50 metros (conforme estipula o Plano Diretor de 2007) percebeu-se que, em relação ao leito do córrego, a construção está regular. Entretanto, no decorrer dos estudos foram encontradas três nascentes (na cor vermelha) que, em 2008, localizavam-se no espaço atualmente ocupado pelo shopping (figura 05 e 06).

Figura 05 – Imagem do local do shopping antes da construção. Fonte: Google Earth Pro.  
Adaptado por: Nogueira de Brito, 2013.

A partir da análise das duas figuras pode-se verificar que em 2008 havia uma nascente na porção sudoeste do local, bem próxima ao córrego, denominada nas figuras como “Nascente 1” que se manteve parcialmente preservada como mostra a figura 06, de 2013. Isto não ocorreu porque a sua APP deve ser de 100 metros, e a medida do seu raio não chega a 50 metros. A situação das demais nascentes, “Nascente 2” e “Nascente 3”, é ainda mais grave pois, observa-se que a construção ocorreu exatamente sobre suas áreas.

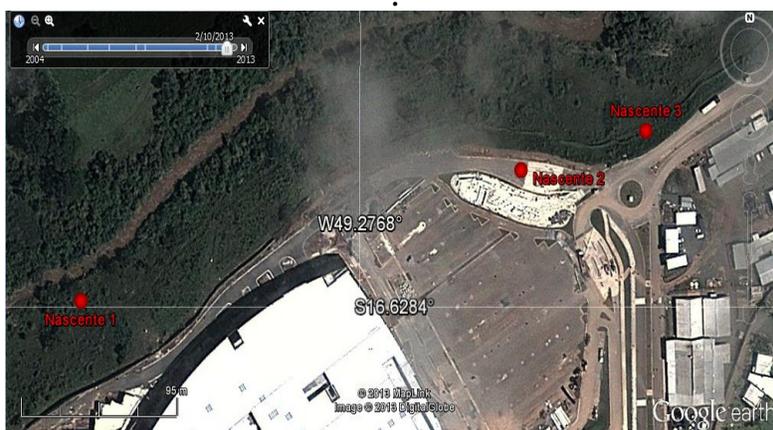
Figura 06 – Imagem do local do shopping após a construção. Fonte: Google Earth Pro.  
Adaptado por: Nogueira de Brito, 2013.

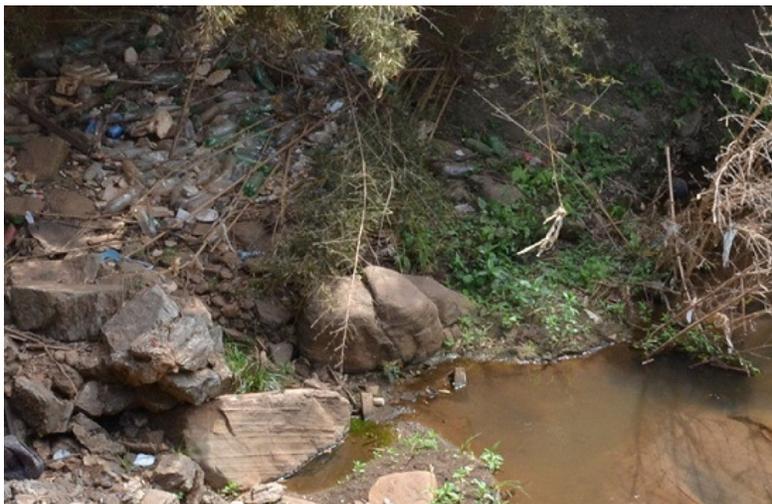
Foram encontrados impactos ambientais de origem antrópica em diversos locais visitados. No Setor Urias Magalhães foi estudado o local da construção do shopping, citado anteriormente, e uma ponte que dá acesso da região noroeste ao centro de Goiânia. No local do shopping, além das nascentes prejudicadas, não foi encontrado nenhum indício de impactos provocados pela obra e a APP parece estar preservada. Já próximo à ponte existe bastante lixo, incluindo centenas de garrafas pet extremamente próximas ao leito do córrego (figura 07), e entulhos de construções civis que com a precipitação com certeza chegam ao manancial.

**Figura 07 – garrafas pet lançadas próximo ao córrego. Nogueira de Brito, 2013.**

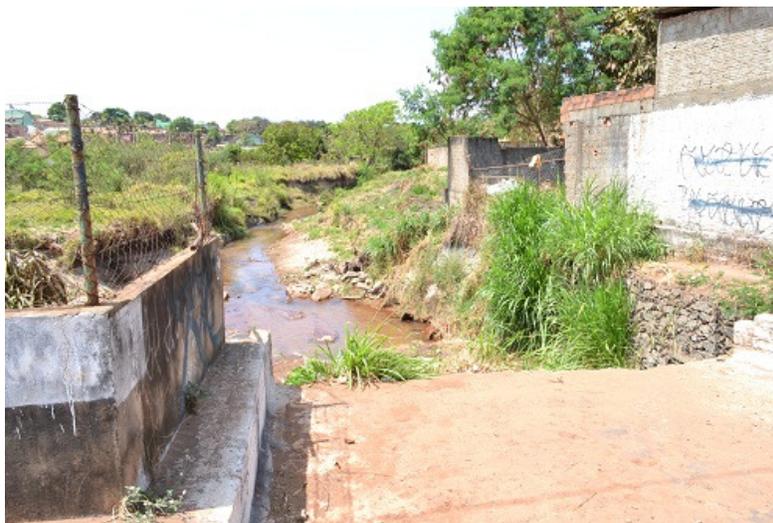
Percebeu-se que nos pontos em que a realidade era grave havia uma maior quantidade de populações vizinhas. Locais onde geralmente cruzam Avenidas importantes. É o caso da Avenida Mangalô, próxima a Vila Finsocial, que se tornou um pólo de comércio, onde as residências se encontram extremamente próximas ao leito do Córrego Caveiras (figura 08).

Na margem a esquerda do córrego, por mais que em parte desprovida de mata ciliar, não existem habitações muito próximas e o solo se encontra mais preservado. Porém, na margem direita do rio a situação é preocupante, pois, além de prejudicar o meio em que se encontra esta construção está em uma área de risco, podendo ser inundada ou sofrer um desabamento. No mesmo bairro, porém em outro local o que está presente é o lançamento de lixo nas margens e dentro do córrego e residências muito próximas, correndo risco de desabamento lançando seu esgoto no manancial.

**Figura 08 – Ocupação humana na APP do Córrego. Nogueira de Brito, 2013.**

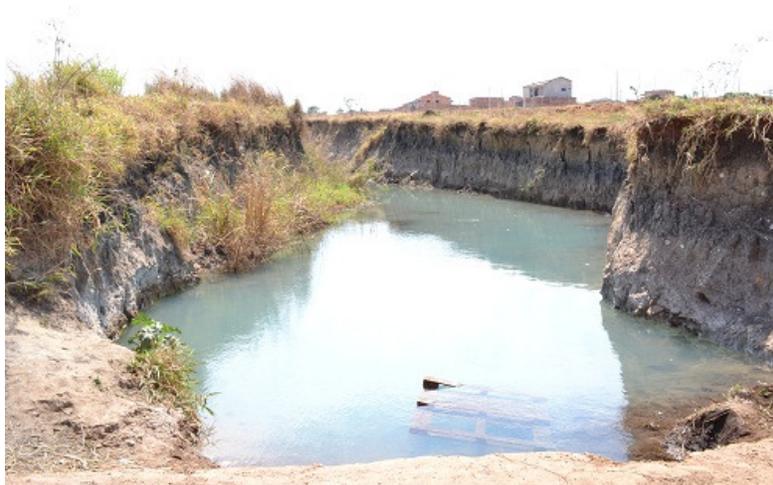
Foram também encontrados danos graves à Microbacia em um local onde está sendo ampliado um loteamento, no Setor Fonte Nova (figura 09). Nesta área praticamente não existe mata ciliar, provocando algumas pequenas erosões, a qualidade da água é péssima, pelo que aparente sua coloração e existem objetos lançados dentro do córrego tais como pneus, pedaços de madeira industrializada, entre outros. A construção de uma ponte no local feita sem a estrutura necessária diminuiu a capacidade hídrica do córrego.

**Figura 09 – inexistência de mata ciliar nas margens do córrego e lançamento de objetos. Nogueira de Brito, 2013.**
