## DIAGNÓSTICO DOS IMPACTOS SOCIOAMBIENTAIS DECORRENTES DA AMPLIAÇÃO DA PONTE JUSCELINO KUBITSCHKEK EM TERESINA-PI

Dinael David Ferreira Lima (\*), Amanda Alves Feitosa

\*Instituto Federal de Educação, Ciência e Tecnologia do Piauí-IFPI. dinael1988@oi.com.br

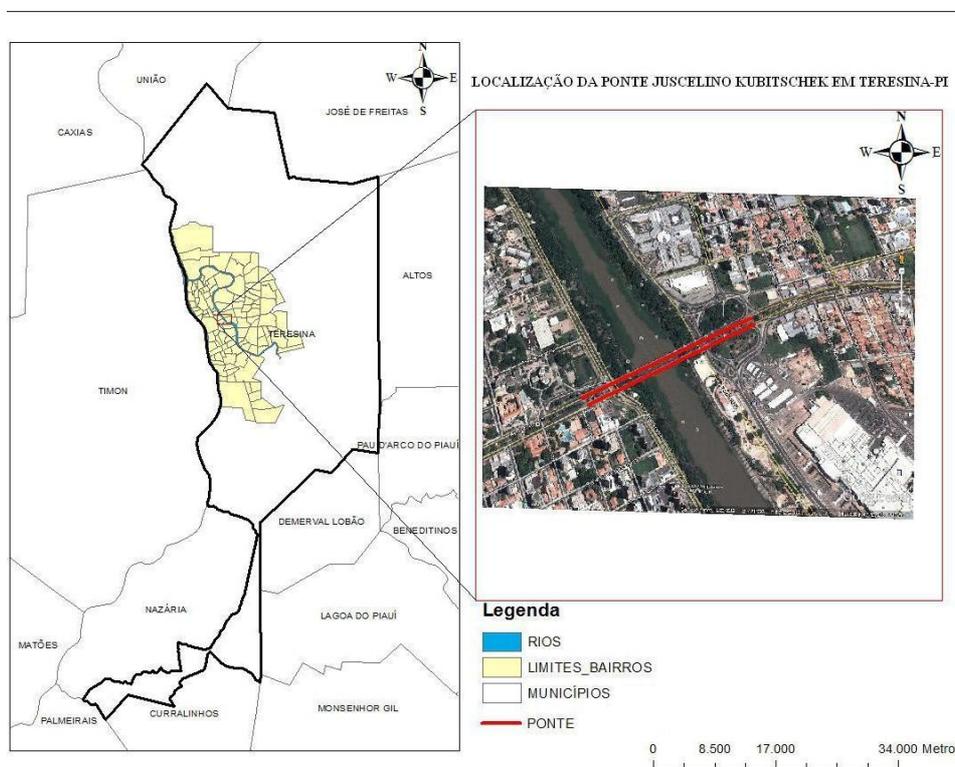
O seguinte estudo foi realizado na área urbana do município de Teresina-PI aos arredores das obras de ampliação da ponte JK (iniciada em abril de 2013). Tal ponte é de importância significativa, pois liga o centro à zona leste da cidade, como mostra o mapa abaixo (Figura 2):

Figura 2. Delimitação da área de ampliação da ponte Juscelino Kubitschek em Teresina-PI. Fonte: ROCHA, 2013.

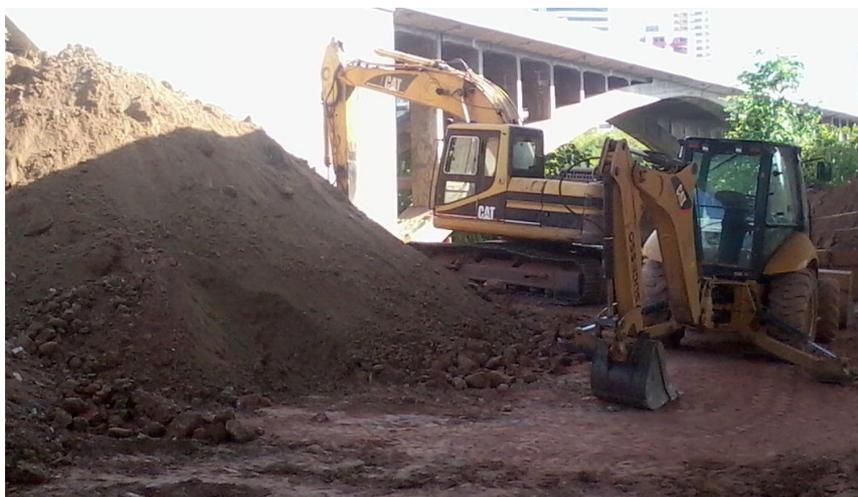
Dentre os principais impactos gerados no meio físico destacam-se: a intensificação da erosão do solo pela retirada de material para a colocação dos pilares que sustentarão a nova via da ponte JK, bem como os ruídos intensos e movimentação de partículas sólidas em suspensão, ocasionados pelas diversas máquinas utilizadas na obra, conforme é ilustrado na figura 4.

**Figura 4. Impactos Físicos. Foto dos autores, 2013.**

É válido ainda ressaltar as possíveis alterações na qualidade da água gerada por poeiras geradas nos processos de operação da obra, que puderam ser inferidas com base nas observações feitas no local.

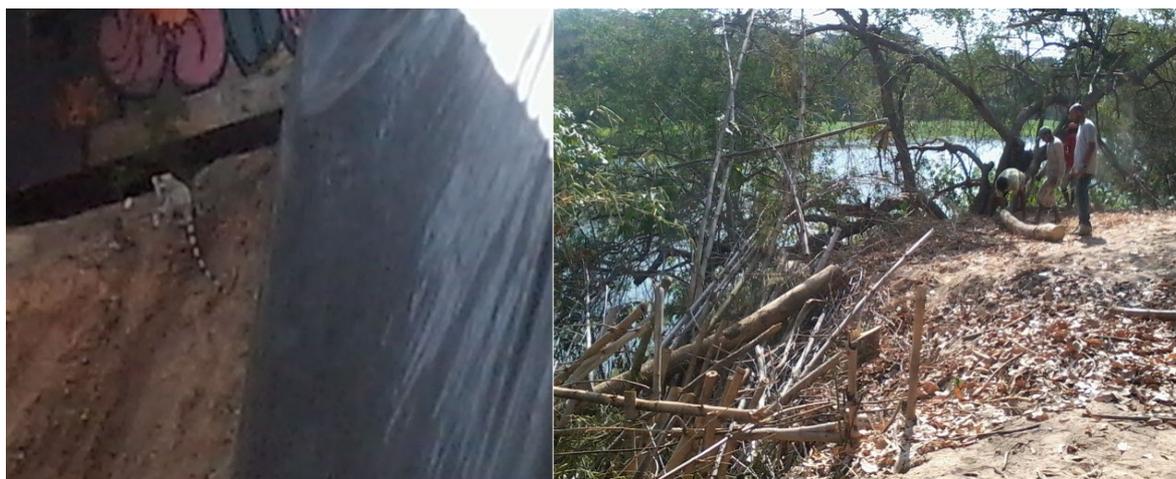
No meio biótico, conforme a Figura 5, pôde-se observar várias ações e ocorrências impactantes, como, por exemplo, a derrubada de mata ciliar de possível área de empréstimo, fragmentação da vegetação para a implantação do canteiro de obras, desmate para abertura de vias de acesso, dispersão da fauna silvestre, entre outros.

**Figura 5. Impactos observados no meio biótico. Foto dos autores, 2013.**
