## PLANTIO EM APP DE MATA ATLÂNTICA PARA CUMPRIMENTO DE TCRA JUNTO À POLÍCIA AMBIENTAL

**Carlos Alberto Ferreira Rino(\*), Valéria Lucio Rino**

\* Instituto Brasileiro de Estudos Ambientais e de Saneamento – IBEAS / Departamento de Água e Esgoto de Bauru. E-mail: [carlosrinobr@yahoo.com.br](mailto:carlosrinobr@yahoo.com.br)

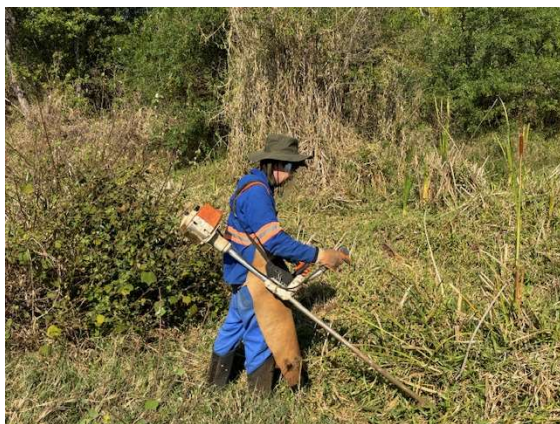
Figura 1. Roçada da área

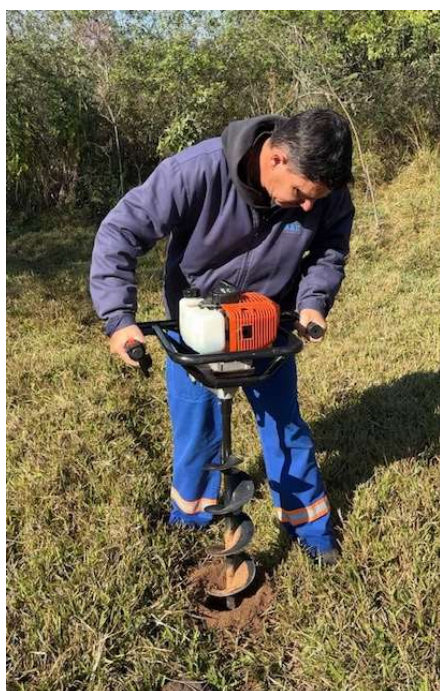
Figura 5. Abertura de cova

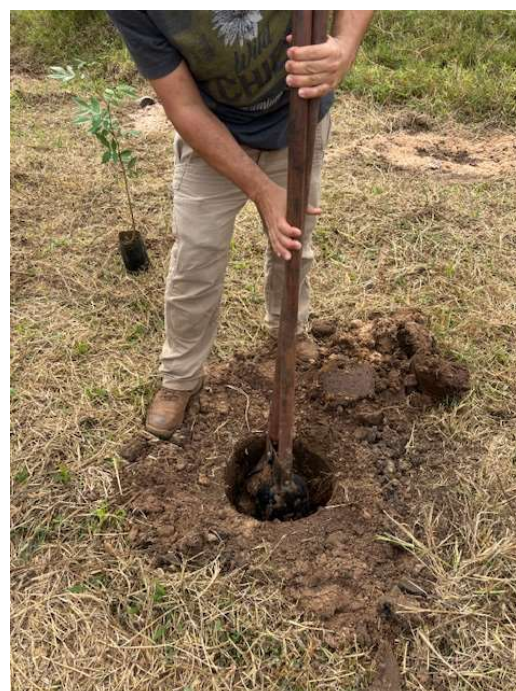
Figura 6. Coroamento

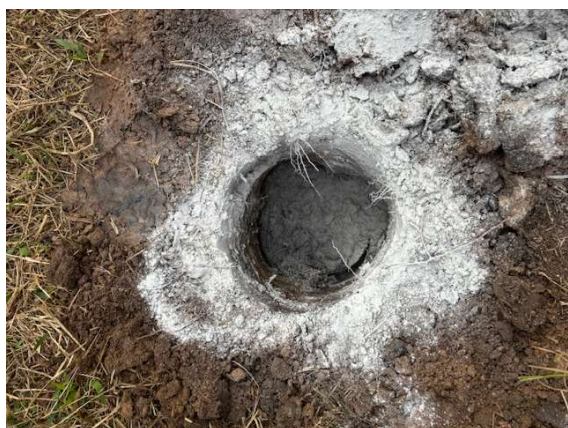
Figura 7. Colocação de calcário

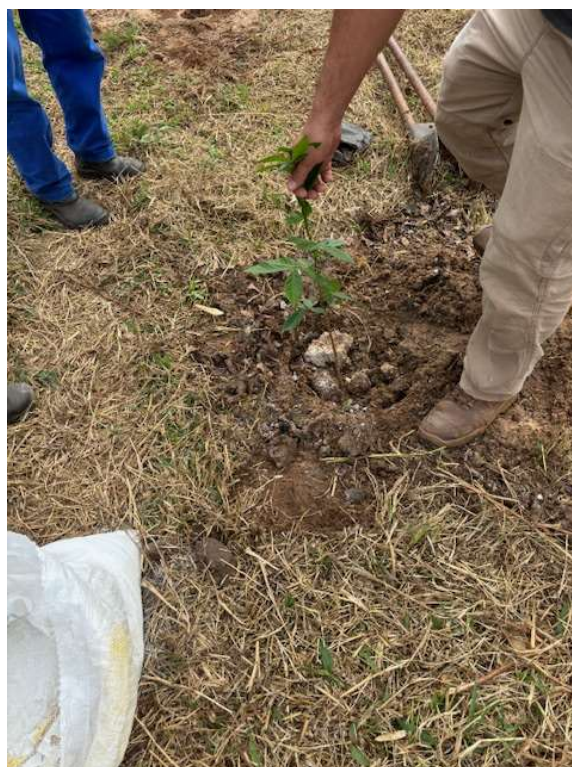
Figura 8. Plantio de muda

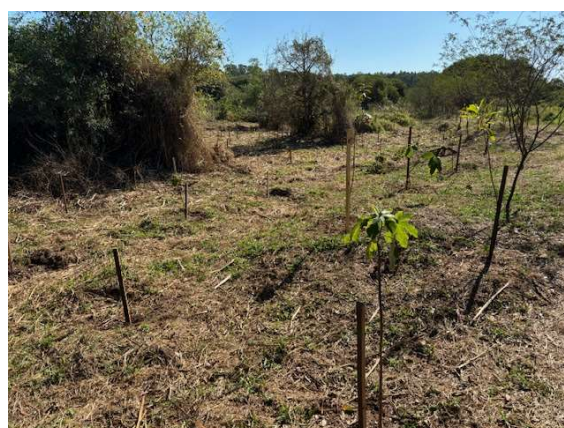
Figura 12. Mudas após colocação dos tutores

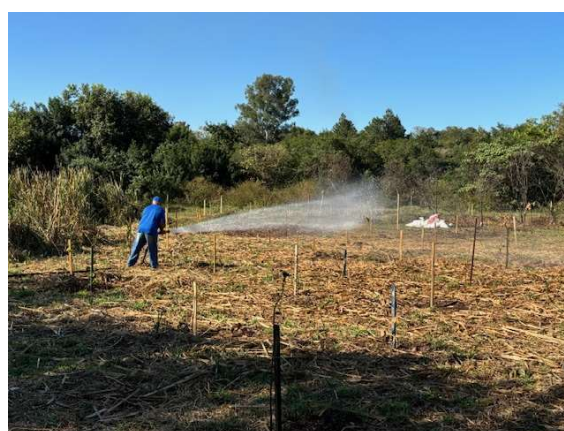
Figura 14. Irrigação das mudas

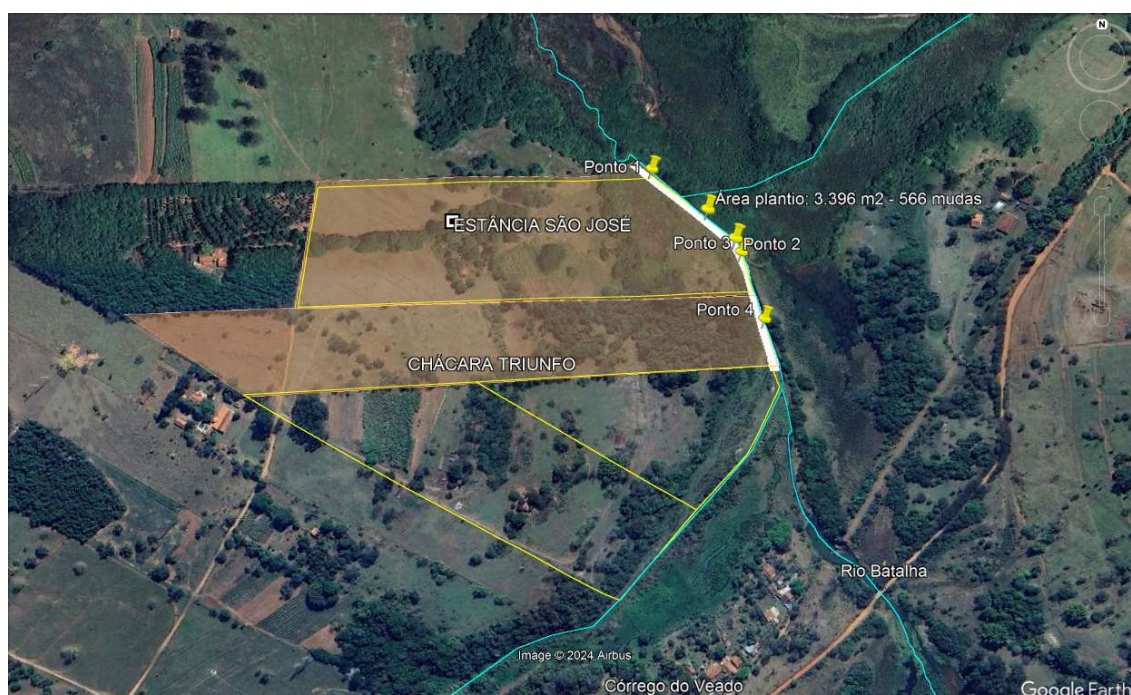
O plantio das 566 mudas foi realizado na APP do Rio Batalha, em área total de 3.396 m<sup>2</sup>, nas propriedades denominadas Estância São José e Chácara Triunfo, conforme Figura 15.

Figura 15. Local de plantio das mudas.

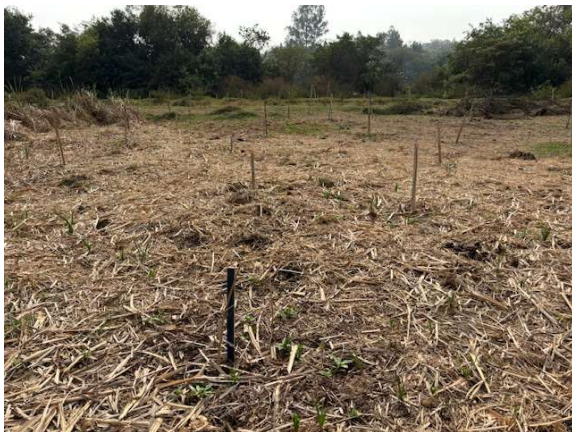
No final de setembro de 2024, foi feita visita de campo para acompanhamento e verificação das condições do plantio as mudas. Na ocasião, foi observada a falha (senescência) em cerca de 40% das mudas, sendo aceito no máximo 5% de falha.

Figura 16. Vista geral do plantio

Para solucionar as falhas de mudas senescentes, o mais indicado é o replantio das mesmas com o início do período chuvoso favorecendo o estabelecimento das mudas. Quanto às mudas vivas no plantio, o indicado é a realização do coroamento com a retirada de gramíneas no entorno das mudas, facilitando o desenvolvimento das mudas seguindo com as irrigações periódicas até o período de chuva, juntamente com as adubações de cobertura com 50 a 100 gramas de N-P-K 20-05-20 a cada 30 dias.

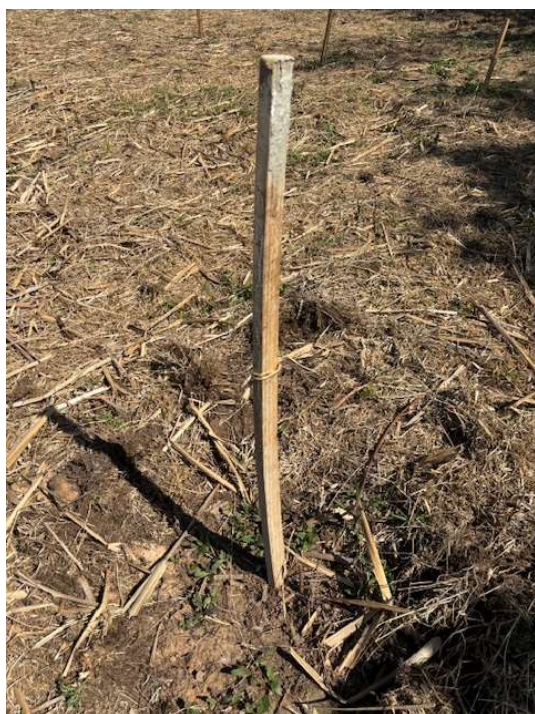
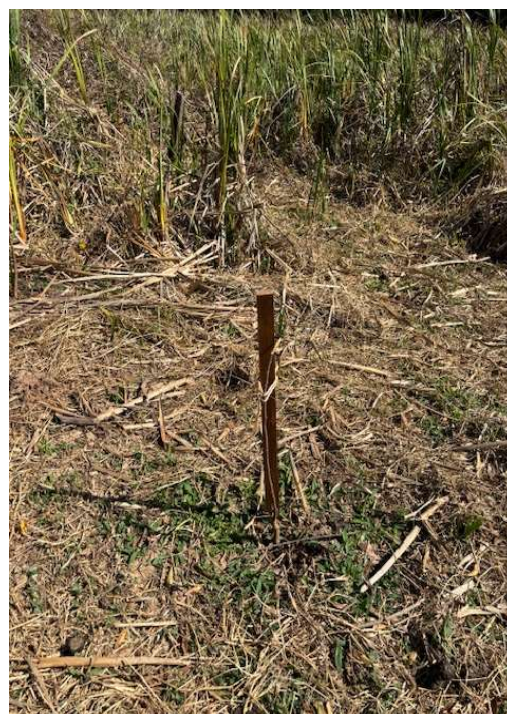
Essa perda excessiva das mudas está associada ao período de seca, com ausência de chuvas. A irrigação das mudas propiciada pelo DAE, com a utilização de caminhões-pipa, não teve a efetividade desejada. Também pode ter contribuído para esta alta perda, a presença de gado na área do plantio, levando a perda por pisoteamento e predação das mudas.

Figura 18. Muda com falha  
(senescência)

Figura 19. Muda com falha  
(senescência)

O replantio está previsto para ocorrer no mês de dezembro de 2024.

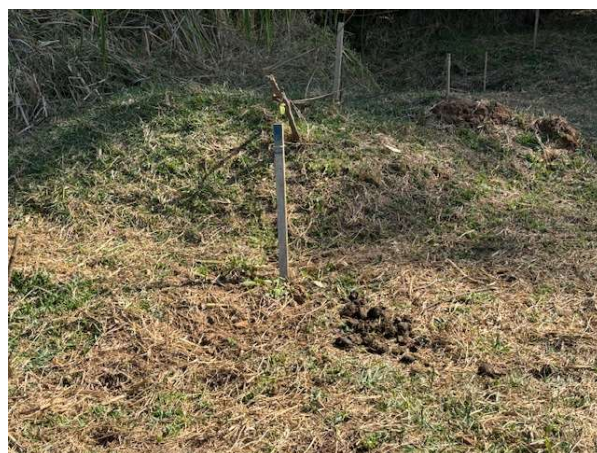
Figura 20. Vestígio da presença de gado
