## DIAGNÓSTICO SANITÁRIO E ESTRUTURAL NO ENTORNO DE POÇOS TUBULARES NO CAMPUS SEDE DA UNIVERSIDADE FEDERAL DE SANTA MARIA

Este trabalho tem como objetivo diagnosticar a situação sanitária no entorno de três poços tubulares com histórico ou suspeita de contaminação no Campus da Universidade Federal de Santa Maria - UFSM, estes denominados como: Equinos, Madame e Trevo Jardim Botânico. O Poço Equinos apresentou grave desgaste da laje sanitária e acúmulo de esterco equino em seu entorno. O Poço Madame está localizado próximo a um sistema de fossa séptica com acúmulo de esgoto. Já o Poço Trevo Jardim Botânico, encontra-se próximo a um canal de escoamento de efluente. Em todos os casos, foram identificadas vulnerabilidades que evidenciam a contaminação dos poços.

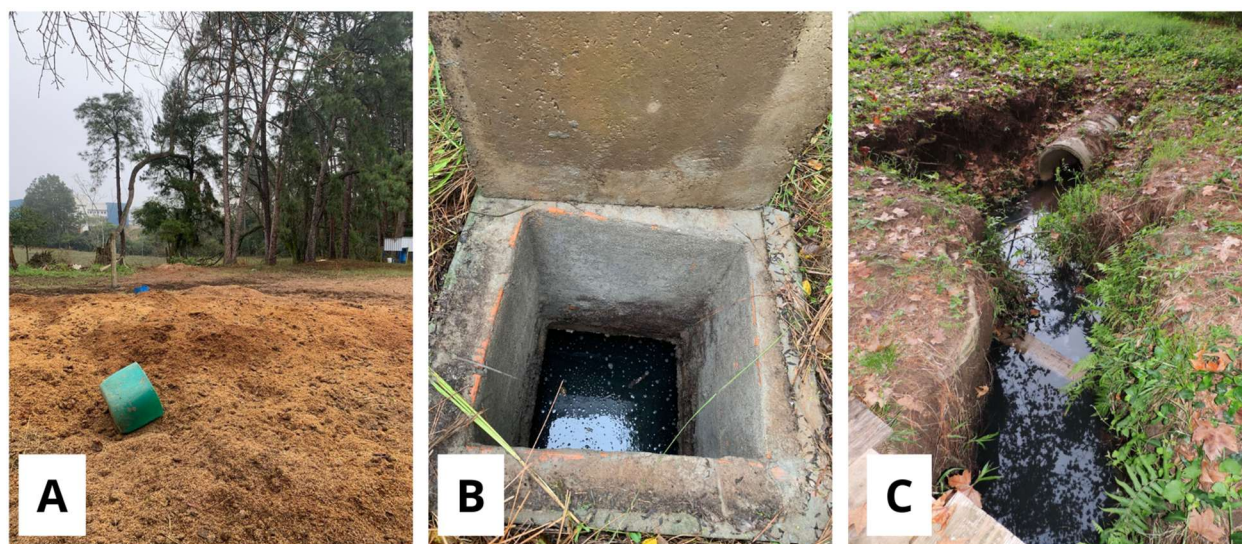
No Poço Equinos, embora não tenham sido identificados dispositivos de saneamento na área de influência imediata, observou-se acúmulo significativo de esterco equino ao redor do poço, cerca de 30 metros de distância até o centro da

área do poço (Figura 1a). A presença constante de material orgânico não composto, em solo descoberto e sujeito à ação das chuvas, representa um potencial contaminante por sobrecarga de nutrientes no solo. A aplicação contínua de esterco em solos sem manejo adequado pode provocar saturação de nutrientes como nitrogênio e fósforo, favorecendo processos de lixiviação e contaminação de águas subterrâneas (GOURLEY ET AL., 2015).

Em outro poço, o Madame, foi identificado um sistema de fossa séptica em mau funcionamento a aproximadamente 43 metros do poço (Figura 1b). O tanque séptico estava preenchido com mais de 5 metros de água residuária. O sumidouro, por sua vez, apresentava apenas 35 cm de líquido, sugerindo obstrução na comunicação entre os compartimentos. A pressão exercida pelo acúmulo prolongado de efluente pode ter provocado fissuras no concreto do tanque séptico, gerando risco de infiltração direta no solo e possível contaminação da água subterrânea captada pelo poço. Esse tipo de falha hidráulica é descrito por Beal et al. (2007), que associam o entupimento do campo de infiltração ou obstruções parciais, favorecendo vazamentos e migração lateral do efluente.

Por fim, no entorno do Poço Trevo Jardim Botânico, foi observado o lançamento de efluente líquido proveniente de um loteamento fora da UFSM (Figura 1c). Este lançamento ocorre em um nível topográfico similar, ou mesmo superior, ao do poço, facilitando a possibilidade de contaminação. O trecho do canal de efluente mais próximo do poço está a cerca de 50 metros de distância sem barreiras físicas ou vegetação ripária significativa, o que permite a percolação de contaminantes, especialmente em períodos de maior chuva.

**Figura 1. Fontes de contaminação referentes aos poços. A) “Equinos” , B) “Madame” e C) “Trevo Jardim Botânico”.**

Os três poços avaliados apresentaram vulnerabilidades significativas, associadas tanto à ausência de informações construtivas detalhadas quanto à presença de fontes de poluição em seus entornos. Em comum, destaca-se a inexistência de barreiras físicas de proteção, a precariedade das estruturas sanitárias e a proximidade de potenciais contaminantes, fatores que comprometem a segurança do abastecimento hídrico do campus. A ausência de dados sobre a profundidade e a eficácia dos selos sanitários dificulta ainda mais a análise da proteção oferecida pelos poços. Conclui-se que a gestão das águas subterrâneas da UFSM deve priorizar o monitoramento sistemático da qualidade da água, a fiscalização das atividades humanas desenvolvidas nas áreas adjacentes e a adoção de medidas preventivas de saneamento. Tais ações são essenciais para garantir a proteção do aquífero e assegurar a confiabilidade do sistema de abastecimento utilizado pela comunidade acadêmica.
