## INDICADORES DA QUALIDADE DA ÁGUA DOS CÓRREGOS DE TIMÓTEO - MG

\* CEFET – MG. Centro Federal de Educação Tecnológica de Minas Gerais – *campus* Timóteo. E-mail: [flaviobarony@cefetmg.br](mailto:flaviobarony@cefetmg.br)

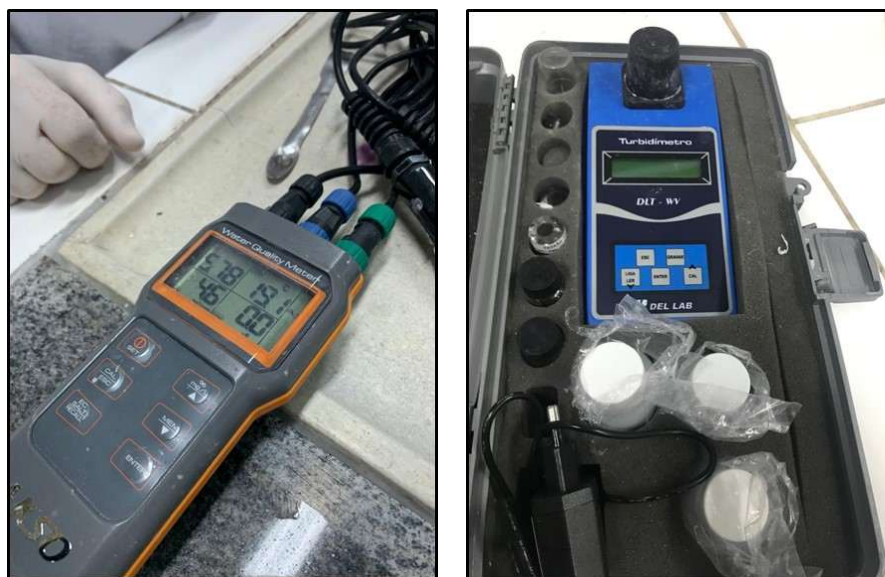
Figura 1: Sonda Multiparâmetro de Qualidade de Água, modelo AKSO-AK88 (à esquerda); e Turbidímetro Portátil DEL LAB DLT-WV (à direita). Fonte: Autores (2025)

Os parâmetros monitorados foram: oxigênio dissolvido, pH, condutividade elétrica e temperatura, determinados por meio da sonda multiparâmetros de qualidade de água (modelo AKSO-AK88) e a turbidez por meio de turbidímetro portátil (modelo DEL LAB), semelhante ao trabalho realizado por outros autores (BATISTA et al., 2017; ALVES, et al., 2018). Os dados foram comparados com a legislação vigente (BRASIL, 2005; MG, 2008), considerando curso d'água classe 2. Por precaução, adotou-se a suspensão da coleta de amostras sob o cenário de precipitação maior que 20 mm até 7 dias anteriores ao dia da coleta, haja vista a correlação entre precipitação e OD (SILVA et al., 2008), o que implicaria em resultados atípicos. Abaixo, na figura 1, tem-se os equipamentos utilizados e na figura 2 consta a localização dos 18 pontos de coleta amostral, separados por microbacia e o respectivo nome de referência do ponto de coleta.

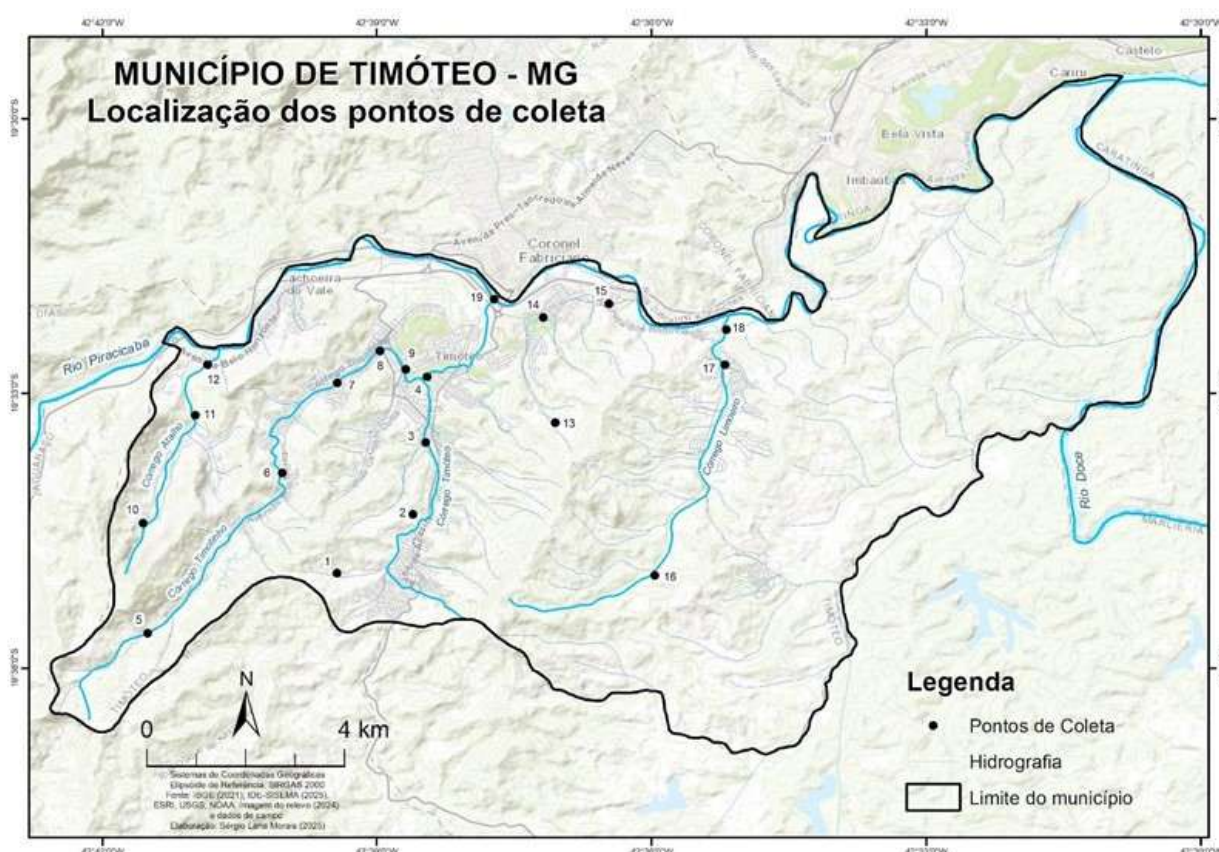
Figura 2: Identificação dos 19 pontos amostrais nas 5 microbacias, sendo o ponto 19 não monitorado. Fonte: Autores (2025)

Bacia 1, Córrego Timóteo, Pontos 1 a 4, respectivamente: Fazenda Boa Vista; final da Av. São João com entroncamento com a Avenida Acesita; Posto do Tito/atrás do campo do Palmeiras, no Bairro Primavera; Ponte do Olaria; totalizando 4 pontos;

Bacia 2, Córrego Timotinho, Pontos 5 a 9, respectivamente: Pelonha; ponte no final da galeria do bairro Ana Moura; quadra de esportes do bairro Alvorada; Centro Norte (próximo ao Camelô); Funcionários (posto de gasolina na divisa com o bairro Serenata); totalizando 5 pontos;

Bacia 3, Bairro Petrópolis, Pontos 10 a 12, respectivamente: Nascente na propriedade do Sr. João, no bairro Petrópolis; Igreja Catedral da família; Chegada da BR 381; totalizando 3 pontos;

Bacia 4, Córrego do Alegre, Pontos 13 a 15, respectivamente: Nascente Arataquinha; travessia entre Bairro Alegre e bairro Eldorado (via estrada não pavimentada próximo ao Campo de Futebol do Alegre); Perto da Jova Marmoraria, no bairro Alegre; totalizando 3 pontos;

Bacia 5, do Córrego do Recanto Verde, Pontos 16 a 18, respectivamente: Saída do Oikos para a chácara do bairro Limoeiro Velho; Ponte Recanto Verde; ponte na chegada da ETE Timóteo; totalizando 3 pontos.

A coleta de campo ocorreu mensalmente no período de setembro de 2021 a setembro de 2022. Foram determinados 18 pontos amostrais de coleta em 5 microbacias do município de Timóteo. A disposição da coleta por microbacia procurou contemplar o ponto mais à montante de cada uma das bacias até a sua confluência com outro curso d'água, perpassando por pontos ao longo do aglomerado urbano, até o ponto mais próximo possível do Rio Piracicaba. Além disso, foi verificada se havia redes parasitárias de fácil percepção visual nos pontos mais acessíveis ao longo do curso d'água, os quais foram submetidos a avaliação de OD para averiguar se haveria indício de lançamento de esgoto.

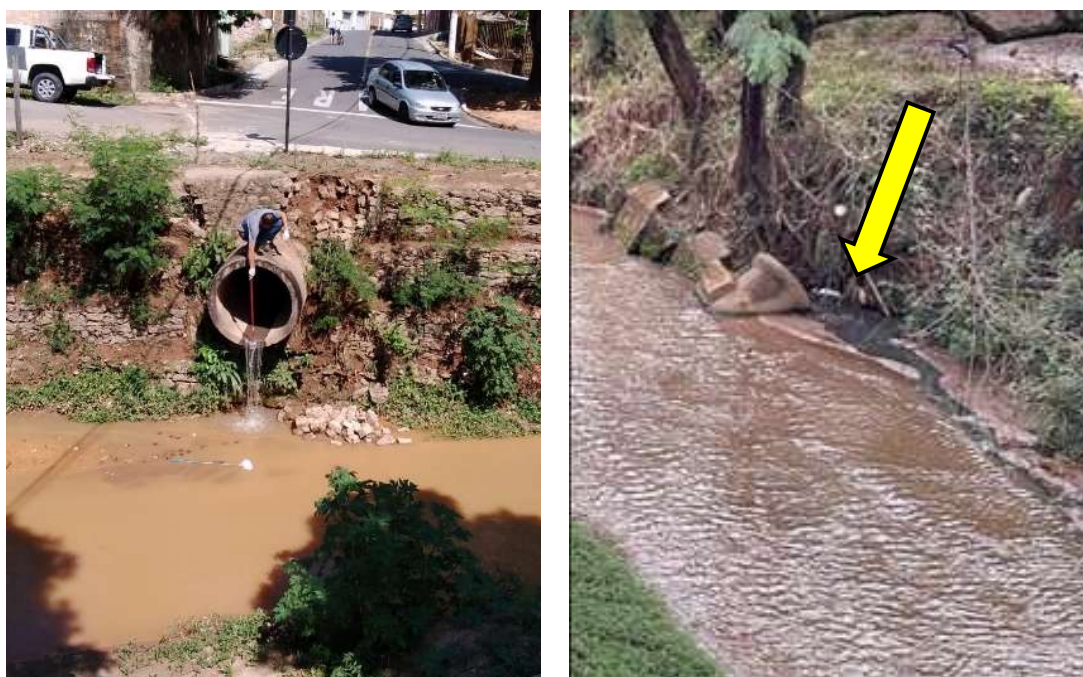
**Figura 3 - Bairro Alvorada, no tubo de drenagem próximo à quadra do Alvorada (à esquerda) e tubo de drenagem próximo ao “Camelódromo”, no centro norte (à direita). Fonte: Autores (2022)**

Já um dos pontos extras de monitoramento ocorreu no tubo de drenagem próximo à quadra do bairro Alvorada, ponto amostral 7 (microbacia do Timotinho). Trata-se de uma coleta realizada diretamente neste tubo de drenagem, o qual diuturnamente apresentava lâmina d'água indicativa de rede de esgotamento parasitária (figura 3). Neste ponto, a média da coleta realizada em 8 meses foi de 3,8 mg/L; 438,1  $\mu$ S/cm e 195,7 uT, respectivamente, para OD, Condutividade e Turbidez, ou seja, parâmetros indicativos de esgotamento sanitário, e não drenagem pluvial. Também nesta microbacia há o lançamento de efluentes em rede pluvial nas proximidades da região do “Camelódromo”, mas sem monitoramento amostral neste ponto (figura 3, indicada pela seta amarela).

Além disso, o presente trabalho sugere que há necessidade de rastreamento minucioso para identificação de contaminação parasitária em microbacias já providas de rede interceptora, bem como a necessidade de manutenção e/ou correção de projeto na rede interceptora no final da galeria do Ana Moura, a qual apresentava falha operacional na maior parte do tempo.
