## AVALIAÇÃO INTEGRADA DOS IMPACTOS AMBIENTAIS E SOCIOAMBIENTAIS NA MICROBACIA DO CÓRREGO DA BENTA – BARBACENA/MG

Avaliar de forma integrada os impactos ambientais e socioambientais na microbacia do córrego da Benta, em Barbacena-MG, com o intuito de diagnosticar suas condições atuais e subsidiar ações de conservação e gestão sustentável.

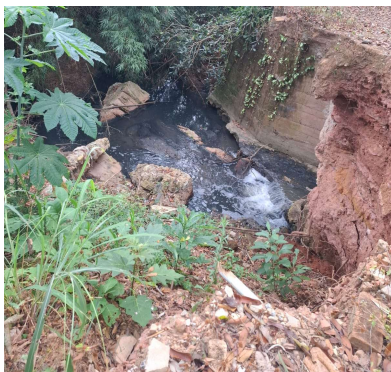
**Erosão e assoreamento**

| Impacto Ambiental | M | E | D | R | Significância (S) |
|---|---|---|---|---|---|
| Erosão e assoreamento | 4 | 3 | 3 | 3 | 3,25 |

| Impacto | Ação Proposta |
|---|---|
| Erosão e assoreamento | Implantação de canaletas, galerias de águas pluviais e controle de encostas |

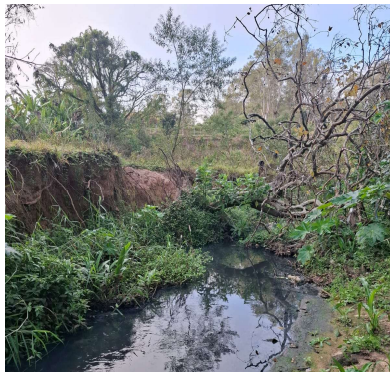
**Supressão da mata ciliar**

| Impacto Ambiental | M | E | D | R | Significância (S) |
|---|---|---|---|---|---|
| Supressão de vegetação ciliar | 4 | 3 | 4 | 4 | 3,75 |

| Impacto | Ação Proposta |
|---|---|
| Supressão de vegetação ciliar | Programas de recuperação de APPs (plantio de espécies nativas) |

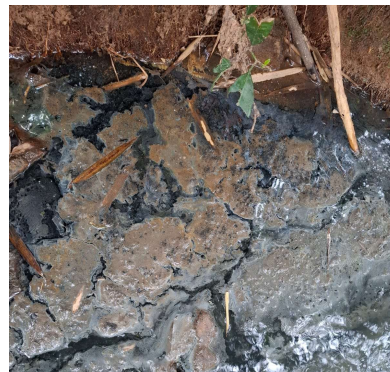
**Perda de qualidade da água**

| Impacto Ambiental | M | E | D | R | Significância (S) |
|---|---|---|---|---|---|
| Deterioração da qualidade da água | 4 | 3 | 4 | 5 | 4 |

| Impacto | Ação Proposta |
|---|---|
| Deterioração da qualidade de água | Monitoramento da qualidade da água + controle de lançamento de efluentes |

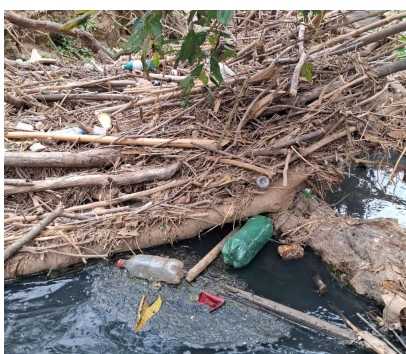
**Poluição visual**

| Impacto Ambiental | M | E | D | R | Significância (S) |
|---|---|---|---|---|---|
| Poluição visual e resíduos sólidos | 2 | 2 | 2 | 2 | 2 |

| Impacto | Ação Proposta |
|---|---|
| Poluição por lixo | Campanhas de educação ambiental e coleta seletiva intensificada |

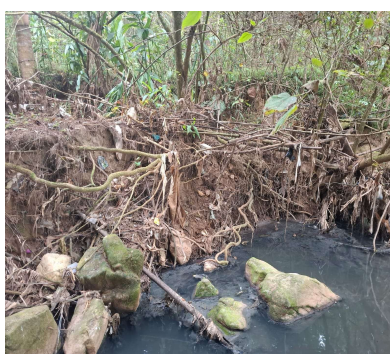
**Risco de doenças**

| Impacto Ambiental | M | E | D | R | Significância (S) |
|---|---|---|---|---|---|
| Risco de doenças e proliferação de vetores | 4 | 4 | 3 | 4 | 3,75 |

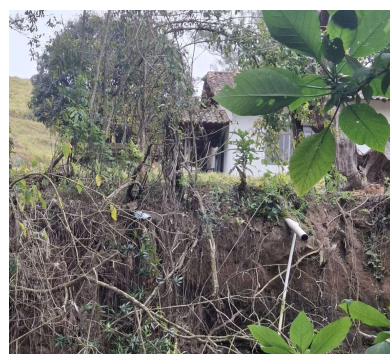
**Vulnerabilidade social**

| Impacto Ambiental | M | E | D | R | Significância (S) |
|---|---|---|---|---|---|
| Vulnerabilidade social (ocupações irregulares) | 5 | 4 | 5 | 5 | 4,75 |

| Impacto | Ação Proposta |
|---|---|
| Vulnerabilidade social | Regularização fundiária com urbanização sustentável e inclusão social |

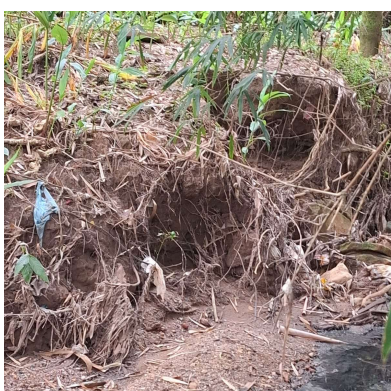
**Fragmentação dos habitats**

| Impacto Ambiental | M | E | D | R | Significância (S) |
|---|---|---|---|---|---|
| Fragmentação de habitats e perda da fauna | 3 | 3 | 4 | 4 | 3,5 |

| Impacto | Ação Proposta |
|---|---|
| Perda de biodiversidade | Criação de unidades de conservação urbana e corredores ecológicos |

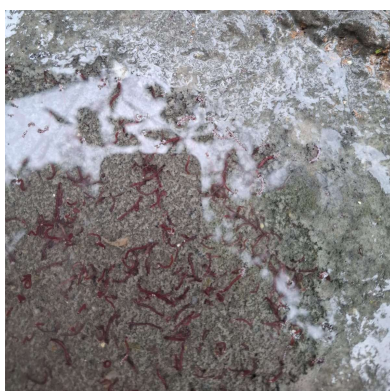
**Contaminação da água**

| Impacto Ambiental | M | E | D | R | Significância (S) |
|---|---|---|---|---|---|
| Contaminação da água (esgoto e resíduos) | 5 | 4 | 5 | 5 | 4,75 |

| Impacto | Ação Proposta |
|---|---|
| Contaminação da água | Ampliação e modernização da rede de esgotamento sanitário e ETEs |
