## ANÁLISE DAS MEDIÇÕES DE ILUMINAÇÃO PÚBLICA EM IPATINGA-MG: PRINCIPAIS RUAS E PRAÇAS DA CIDADE

Este trabalho apresenta uma análise técnica da iluminação pública em Ipatinga-MG, com foco em três importantes espaços urbanos: a Avenida 28 de Abril, a Avenida Sanitária e a Praça 1º de Maio. Foram realizadas medições de iluminância utilizando luxímetro digital, conforme os critérios estabelecidos pela ABNT NBR 5101:2018. A pesquisa identificou variações significativas nos níveis de luz entre os locais analisados, destacando problemas como falhas em luminárias, vegetação interferindo na distribuição luminosa e ausência de uniformidade entre os postes. Embora alguns pontos tenham apresentado valores adequados, outros revelaram déficits críticos ou excesso de iluminação, comprometendo a segurança e o conforto visual da população. O estudo reforça a necessidade de manutenção preventiva, substituição de luminárias defeituosas e revisão do projeto luminotécnico, visando à eficiência energética e ao bem-estar urbano. Palavras-chave: Iluminação pública, Eficiência energética, ABNT NBR 5101, Espaço urbano, Segurança.

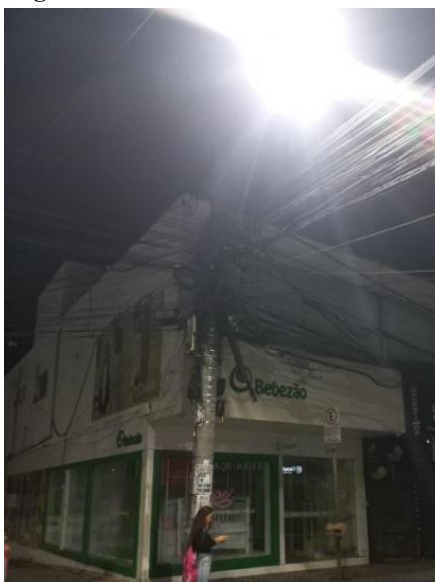
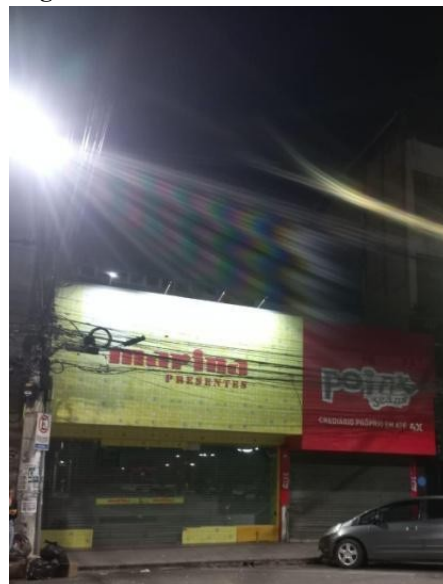
**Figura 5 - Registro fotográfico da medição de iluminância - Avenida 28 de Abril, 05/05/2025.**

A Figura 5 a e b apresenta registros fotográficos da medição realizada em campo na Avenida 28 de Abril, que se encontra na parte central de Ipatinga, representando uma das principais vias comerciais da cidade. A movimentação de pedestres é significativa até aproximadamente às 19h, horário em que a maioria dos estabelecimentos encerra suas atividades.

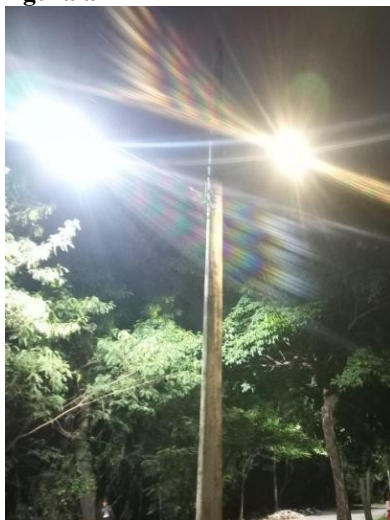
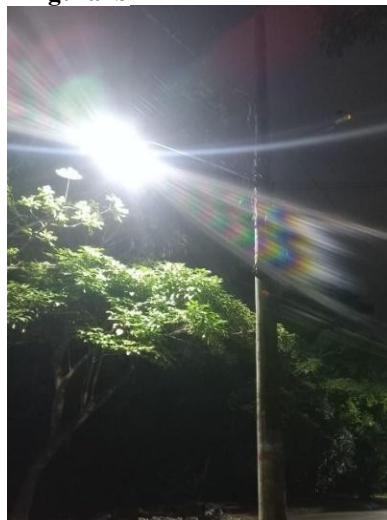
**Figura 7 - Registro fotográfico da medição de iluminância- Avenida Sanitária,12/05/2025.  
Fonte: Ferreira, V. C. A.**

A Figura 7 a e b apresenta registros fotográficos da medição realizada em campo na Avenida Sanitária, localizada em uma região mais afastada e com características rurais, é uma via importante de ligação entre diversos bairros. Apesar do baixo fluxo de pedestres à noite, a via é bastante frequentada por veículos e por pessoas que fazem caminhada ao longo da calçada.

Na Avenida Sanitária, constatou-se a existência de postes duplos, que possuem dois braços de iluminação: um voltado para a pista de veículos e outro voltado para a calçada, fornecendo luz à área dos pedestres. Essa particularidade é distinta do modelo utilizado na Avenida 28 de Abril, onde os postes possuem somente um braço, com a iluminação focada exclusivamente na pista.

A observação dessa configuração foi importante para documentar as condições de iluminância em diferentes áreas da via, já que o poste duplo possibilita uma cobertura mais abrangente e segmentada, cumprindo as orientações da ABNT NBR 5101:2018, que trata da iluminação adequada para de tráfego misto, como calçadas e ruas urbanas.

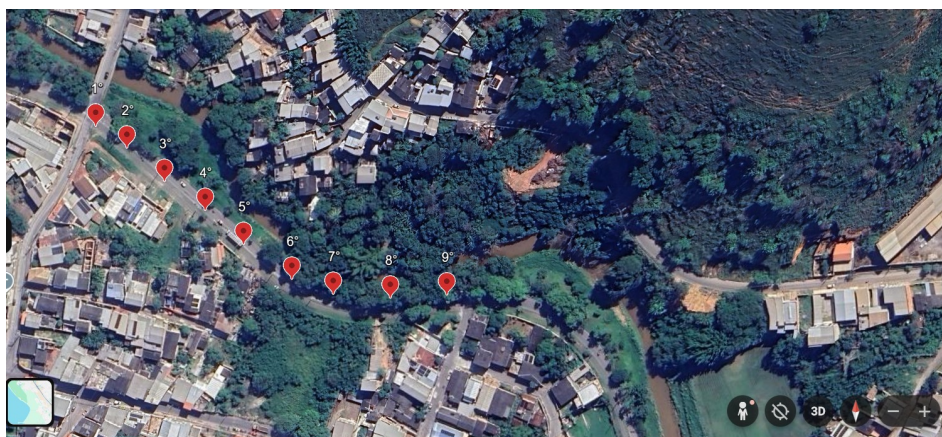
**Figura 8 - Imagem Google Earth (2025) Avenida Sanitária em Ipatinga-MG. Fonte: Google Earth adaptado por Ferreira, V. C. A. (2025).**

A Figura 8 apresenta a delimitação da área de estudo feita através da plataforma Google Earth. A região selecionada cobre o segmento da Avenida Sanitária, situada em Ipatinga, abrangendo os locais onde as medições de iluminância foram efetuadas. Essa delimitação permite uma visualização nítida do ambiente urbano estudado, ajudando na compreensão do contexto em que as informações foram coletadas.

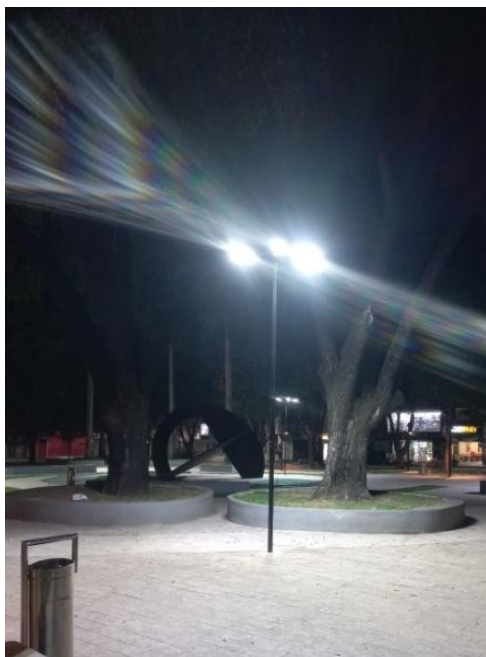
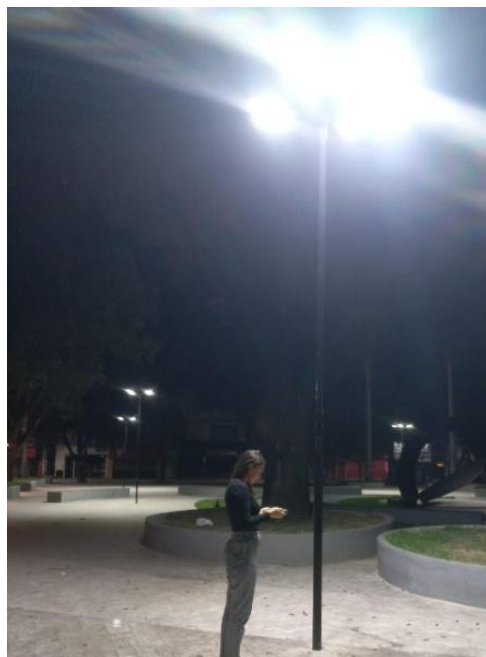
**Figura 9 - Registro fotográfico da medição de iluminância- Praça 1º de Maio, 05/05/25. Fonte: Ferreira, V. C. A.**  
**Figura a** **Figura b**

A Figura 9 a e b apresenta registros fotográficos da medição realizada em campo na Praça 1º de Maio, localizada no meio do centro de Ipatinga, é um local com alto fluxo de pessoas, principalmente durante o expediente e em ocasiões de eventos. A praça está rodeada por lojas, instituições bancárias e espaços de diversão, o que requer um sistema de iluminação pública eficaz para a segurança e o bem-estar dos visitantes.

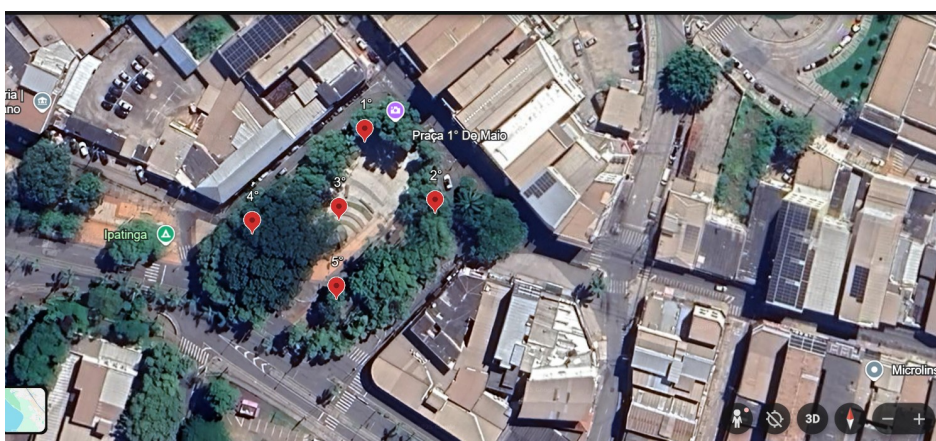
**Figura 10 - Imagem Google Earth (2025) Praça 1º de Maio em Ipatinga-MG .Fonte: Google Earth adaptada por Ferreira, V. C. A. (2025).**

A Figura 10 apresenta a delimitação da área de estudo feita usando a ferramenta Google Earth. A área escolhida é a Praça 1º de Maio, localizada na parte central de Ipatinga, e inclui os locais exatos onde as medições de iluminância foram realizadas. Essa definição espacial ajuda a visualizar melhor a área estudada, tornando mais fácil entender o ambiente urbano de onde os dados foram obtidos.

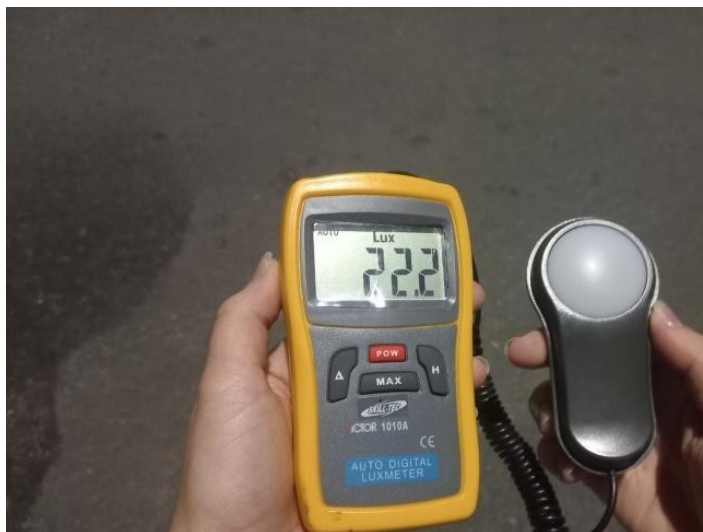
Para conduzir as medições de iluminância, foi utilizado um luxímetro digital modelo SKILL-TEC VICTOR 1010A, pertencente à Universidade Federal de Viçosa (UFV). O equipamento, devidamente calibrado, é capaz de captar valores com precisão em diferentes níveis de luminosidade. As medições foram realizadas ao nível do solo, a uma altura de aproximadamente 1 metro, conforme orientações da norma ABNT NBR 5101:2018. Também foram utilizados materiais complementares, como pranchetas e planilhas para anotações manuais. A Figura 11 apresenta o modelo do luxímetro utilizado durante as medições.

**Figura 11 - Luxímetro digital modelo SKILL-TEC VICTOR 1010A utilizado nas medições de iluminância .  
Fonte: Ferreira, V. C. A.**
