DISPOSIÇÃO IRREGULAR DE RESÍDUOS SÓLIDOS NA APP DO RIO ITAPECURU, EM COLINAS – MA

Maria Silva Batista (*), Hiana Brito Costa Borges

* Universidade Estadual do Maranhão/Campus Colinas; e-mail: smariasilvabatista@gmail.com

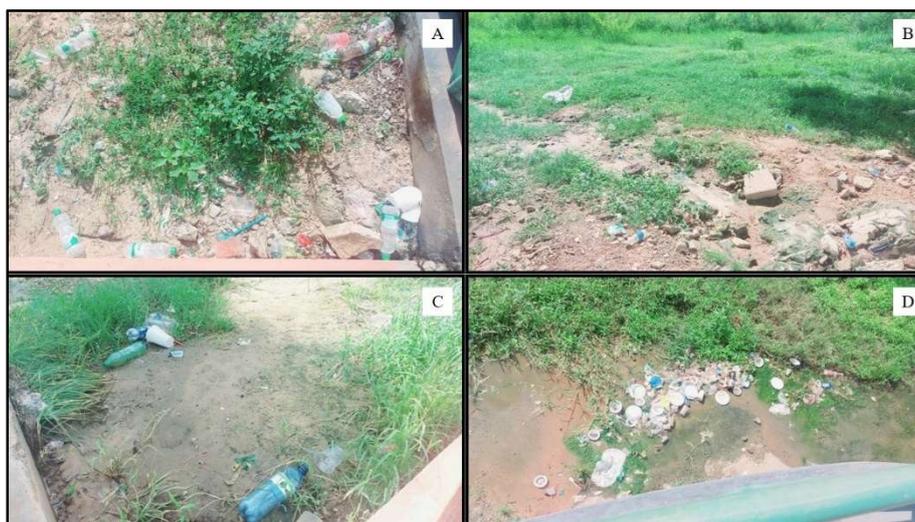
Na visita *in loco* realizada no dia 14 de abril de 2023, 10 meses após a intervenção de coleta dos resíduos na APP, encontrou-se a mesma situação, muito material descartado irregularmente nas margens do rio Itapecuru, como é possível observar na Figura 2, grandes quantidades de copos e pratos descartáveis, além de muita garrafa pet e restos de material de construção civil, na ocasião, a situação foi agravada pelas festividades do aniversário da cidade, que haviam ocorrido na Orla da Beira Rio dias antes.

Figura 2: Resíduos sólidos descartados irregularmente na APP do rio Itapecuru. Fonte: Autor do Trabalho.

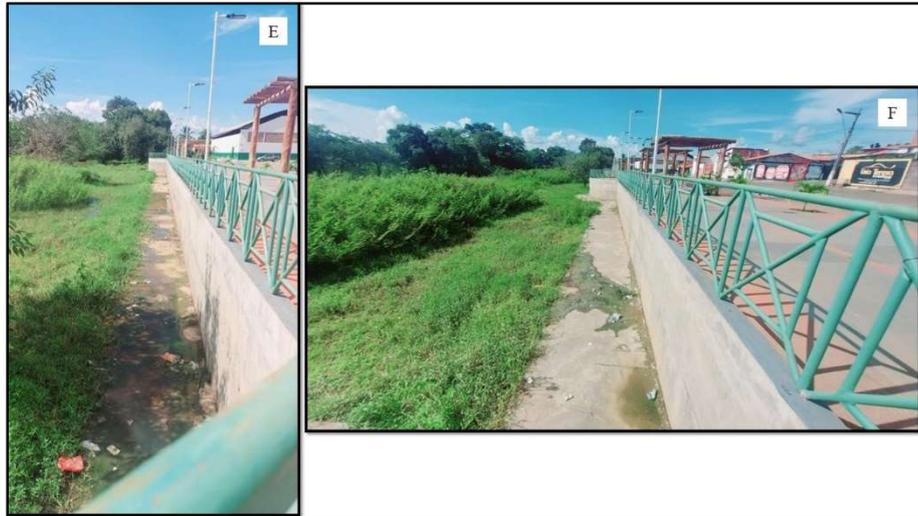
Na Figura 3 é possível observar o líquido e os resíduos que se acumulam na base pavimentada da área construída nas margens do rio Itapecuru, este efluente é o resultado da acumulação das águas pluviais que se misturam com o esgoto lançado nas margens do rio. Esta mistura contribui para a proliferação de insetos e vetores nocivos à saúde da população.

Figura 3: Acúmulo de resíduos, águas pluviais e esgotos, na base pavimentada da área construída da Orla da Beira Rio, nas margens do rio Itapecuru. Fonte: Autor do Trabalho.

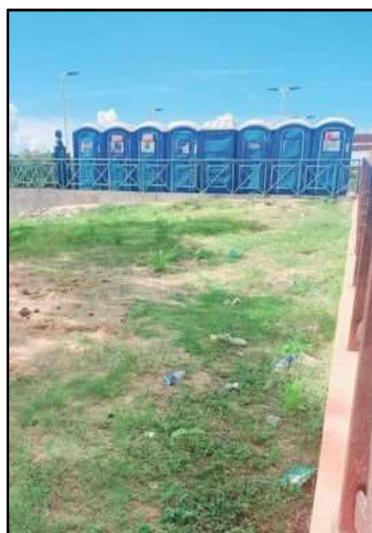
Constatamos ainda, a presença de banheiros químicos na Orla da Beira Rio (Figura 4), uma vez que, o local é utilizado para realização dos principais eventos da cidade. Vale ressaltar, que após o último evento, os banheiros ainda permaneceram no local por alguns dias.

Figura 4: Banheiros químicos instalados temporariamente na Orla da Beira Rio, para utilização durante o período de realização de eventos. Fonte: Autor do Trabalho.

Estas estruturas precisam da adição de substâncias desodorizantes, que são compostas por surfactantes, essências aromáticas e corantes, além de princípios ativos como o formaldeído, que é um composto carcinogênico; todas estas substâncias são utilizadas para impedir a atividade microbológica no meio e disfarçar os maus odores gerados pelo metabolismo microbiano (LOPES, 2017).

A instalação destes dispositivos, próximos a uma área de preservação permanente causa extrema preocupação, uma vez que, enfatiza-se que a população é abastecida pela água do rio Itapecuru. Contudo, não se sabe aonde e como procederam a limpeza dos banheiros químicos instalados no local.
