## RESÍDUOS DE GESSO NA CONSTRUÇÃO CIVIL: UM ESTUDO SOBRE GERAÇÃO, DESCARTE E IMPACTOS EM SÃO JOSÉ DO EGITO – PE

### RESUMO

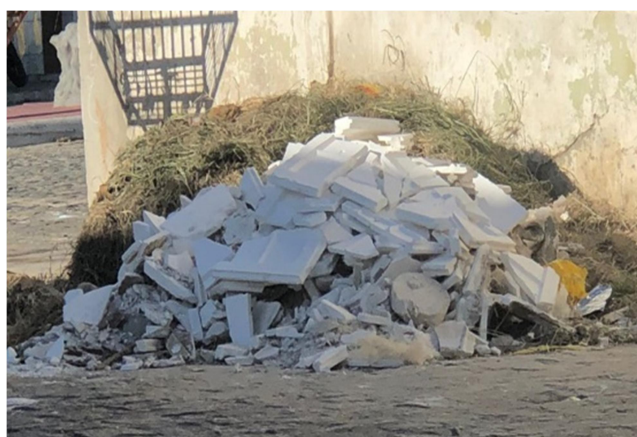
No ponto A, é possível perceber a deposição/descarte irregular de gesso proveniente de uma obra localizada no Bairro São João como destacado na figura 01 abaixo.

**Figura 01: Ponto A de descarte de Gesso. Fonte: Autor do trabalho.**

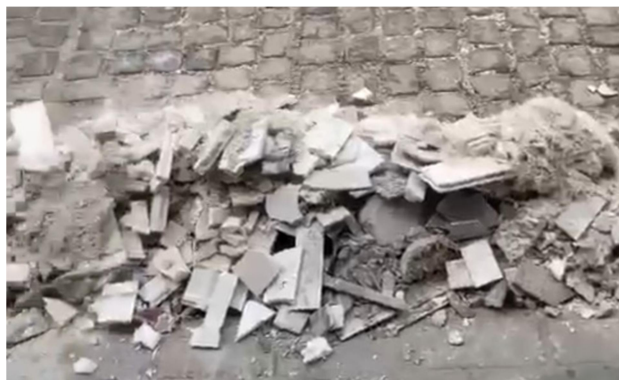
Já no ponto B (Figura 02) constatamos o descarte de gesso decorrente de uma aplicação de forros de placa em um estabelecimento de produtos naturais no Bairro Centro de São José. A imagem denota o acúmulo de gesso amontoado junto com sobras de construção, criando assim um cenário de descarte e falta de responsabilidade por parte da empresa realizadora da obra.

**Figura 02: Ponto B de descarte de Gesso. Fonte: Autor do trabalho.**

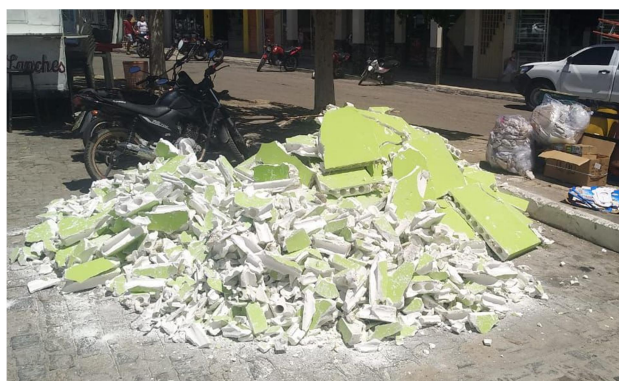
Ainda no Bairro Centro, em São José do Egito, foi constatado um ponto de descarte irregular desse resíduo, intitulado como Ponto C. Esse ponto foi destacado como o caso mais crítico levando em consideração a quantidade de resíduos de gesso que foram despejados em via pública.

A deposição desse material traz consigo danos aos pedestres e motoristas – ação correlata a mobilidade urbana para aqueles que fazem uso dessa via. Esse resíduo teve como origem a reforma em uma loja de calçados no Centro da cidade de São José do Egito. A partir da análise do material encontrado no local, foi constatado que se tratava de blocos de gesso como mostra a Figura 3 a seguir.

**Figura 03: Ponto C de descarte de Gesso. Fonte: Autor do trabalho.**

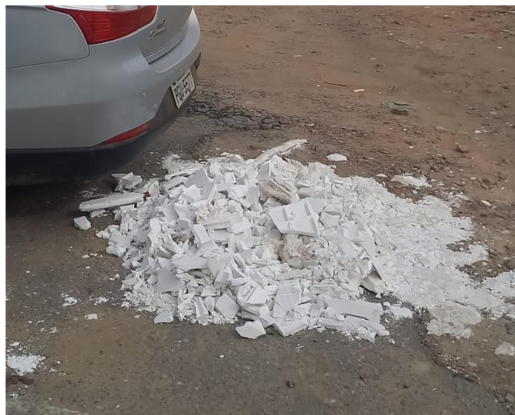
No Bairro Antônio Marinho em frente ao Hospital Municipal Maria Rafael de Siqueira, foi identificado o Ponto D. A figura 04 evidencia um amontoado de gesso ao lado de veículos e nas proximidades da avenida central. Em virtude disso, houve uma intensificação da concentração do descarte do material de modo a interditar a passagem de veículos. Por meio da situação apresentada fica evidenciado a negligência da gestão público no sentido de solucionar a problemática em questão.

**Figura 04: Ponto D de descarte de Gesso. Fonte: Autor do trabalho.**

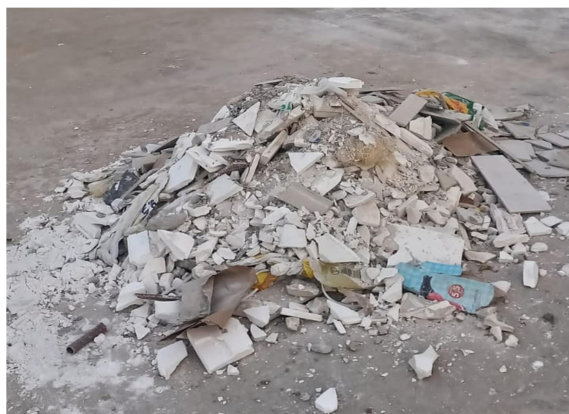
Por fim, o Ponto E resulta de uma obra de uma loja de materiais de construção no Bairro Central, a imagem 05 a seguir ressaltar os resíduos de gesso amontoados com outros materiais da construção civil., que obtém uma destinação diferente do gesso. Esse descarte era feito constantemente, pois foram realizadas mais de uma visita no local, como verificado na figura 05 a seguir.

**Figura 05: Ponto E de descarte de Gesso. Fonte: Autor do trabalho.**

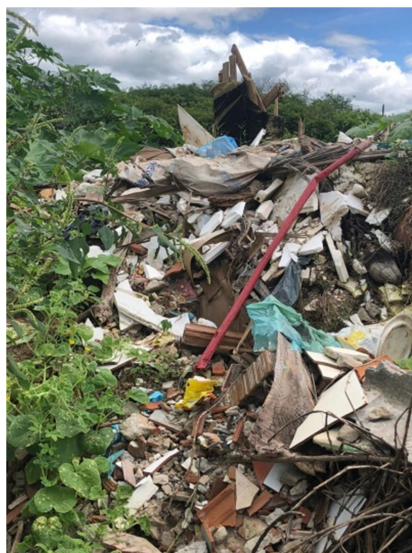
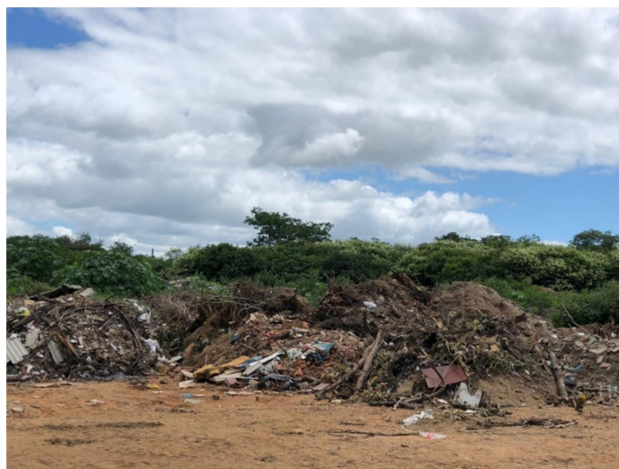
Após a identificação dos geradores de resíduos de gesso na cidade em estudo, iniciou-se a investigação sobre o descarte desses materiais. Ficou constatando que os resíduos de gesso são coletados por caminhões caçamba e destinados de maneira inadequada a uma área que, no passado, já foi o antigo lixão da cidade como destacada nas figuras 07 e 08 a seguir.

**Figura 07:** Descarte final irregular do gesso. **Fonte:** Autor do trabalho .

**Figura 08: Descarte final irregular do gesso. Fonte: Autor do trabalho.**

Por meio das imagens e da destinação inadequada desses materiais destacam-se um conjunto de impactos ambientais que podem ser desencadeados. Dentre esses impactos, destacam-se a poluição do solo, uma vez que o gesso é uma substância de elevada alcalinidade, capaz de alterar o equilíbrio do solo e comprometer a vida vegetal e animal; por ser solúvel em água resulta na poluição da água, podendo contaminar tanto águas superficiais quanto subterrâneas, impactando negativamente na qualidade da água e na saúde dos seres vivos que dela dependem.
