IDENTIFICAÇÃO DE IMPACTOS NA ÁREA DE APP DO RIACHO ITARARÉ NA ZONA URBANA DE TERESINA, PIAUÍ

Naide de Lucas da Silva Neta*, Lorraine Lopes Cavalcante, João Batista Pereira de Abreu, Francisco Dionata de Oliveira Silva, Bruna Iwata Freitas

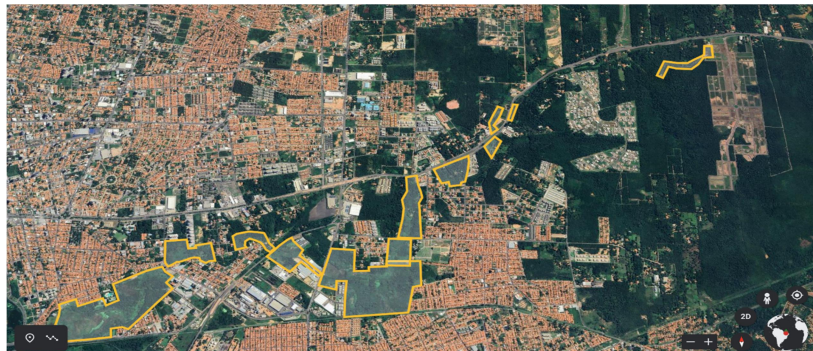
Figura 2. Pontos de visitação em campo. Fonte: João, 2023

O estudo verificou diferentes níveis de degradação ao longo dos pontos visitados. Foram realizadas visitas em várias áreas do riacho Itararé (Figura 2) com membros do setor de monitoramento da SEMAM e integrantes do grupo coletivo Itararé nos meses de abril e maio de 2023. Nessas visitas foi possível fazer um levantamento das espécies que estão presentes nas áreas, onde foram observadas árvores nativas e exóticas bem como áreas com uma boa cobertura vegetal e outras com supressão vegetal.
