OCUPAÇÃO URBANA E DRENAGEM PLUVIAL: O CASO DO ENTORNO DO PARQUE VACA BRAVA, GOIANIA - GOIÁS

RESUMO

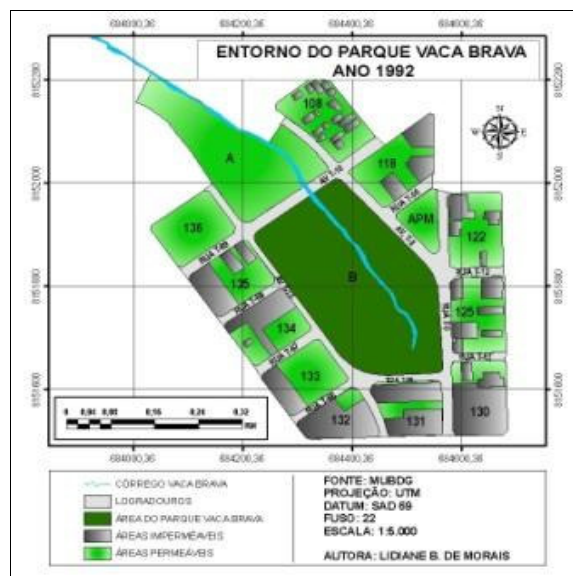
Tem-se como objeto de estudo, uma área total de 236.334,00 m², compreendida pelo entorno do parque, e observa-se que na primeira análise, no ano de 1992 (**Figura 2**), 64.135,00 m², já eram impermeáveis, de acordo com a **Tabela 1**, ou seja, 27,14% da área. (**Figura 3**).

Figura 2. Mapa do Parque Vaca Brava, Ano de 1992.

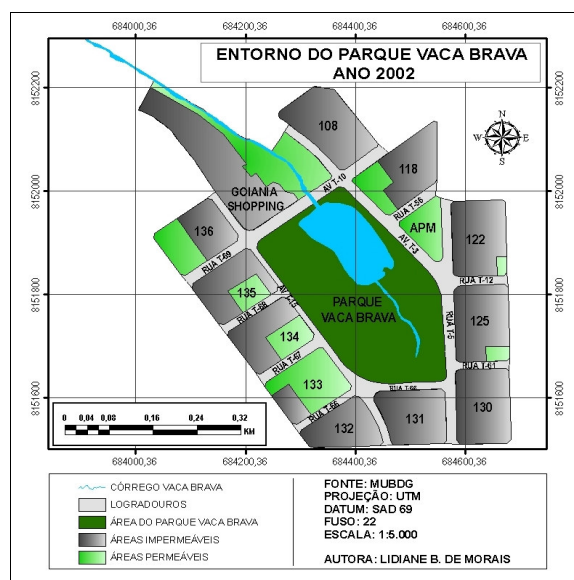
Na segunda análise, no ano de 2002 (Figura 4), verificou-se que 186.414,00 m², da área estudada, era impermeável, sendo este cálculo embasado em áreas completas da quadra, já que a imagem é muito extensa com presença de sombras, o que dificulta o cálculo exato. Deste total foram retirados 10% da área, estimando que esta fosse áreas de jardins ou recuo dos imóveis, onde pela fotografia aérea não foi possível identificar, considerando então, uma área impermeável de 172.306,00 m², de acordo com a Tabela 2.

Figura 4. Mapa do Parque Vaca Brava, Ano de 2002.
Fonte: Elaborado pela autora

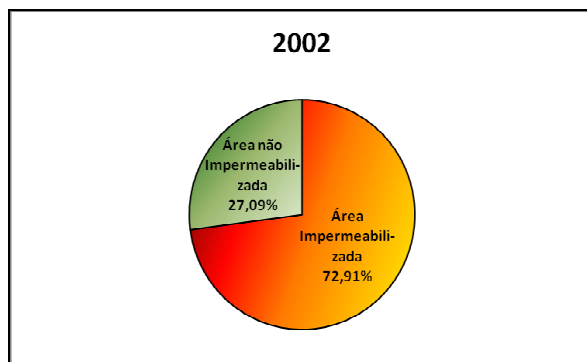
De acordo com estes quantitativos chegou-se a conclusão que 72,91% da área estava impermeabilizada (**Figura 5**), ou seja, um crescimento de 168,66%, em 10 (dez) anos. Pode-se observar que onde era área permeável de 1992, passou a ser a impermeável, em 2002, demonstrando uma ocupação representativa.

Figura 5. Gráfico da porcentagem de Áreas do Parque Vaca Brava, Ano de 2002.

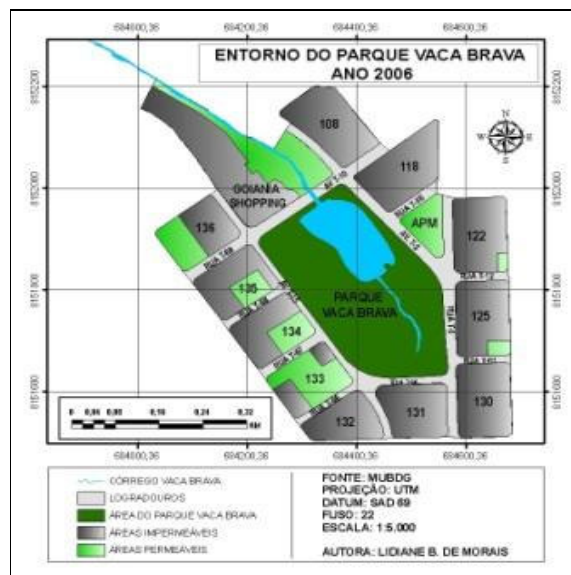
Na terceira análise, no ano de 2006 (**Figura 6**), verificou-se que a área total de impermeabilização no entorno do parque, passou a ser de 193.404,00 m², considerando 90% de ocupação (estimativa de sombras e áreas verdes), a área impermeabilizada passa a ser de 178.597,00 m², conforme **Tabela 3**.

Figura 6. Mapa do Parque Vaca Brava, Ano de 2006.
Fonte: Elaborado pela autora

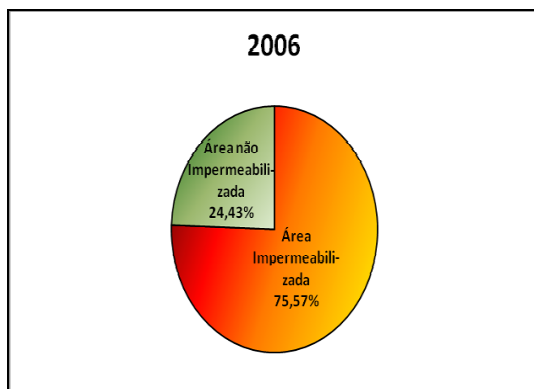
De acordo com estes quantitativos chegou-se a conclusão que 75,57% da área estava impermeabilizada (Figura 7), ou seja, um crescimento de 3,65% entre 2002 a 2006, não sendo mais representativo pelo fato da maior parte das áreas disponíveis já estarem ocupadas.

Figura 7. Gráfico da porcentagem de Áreas do Parque - Ano de 2006/ Fonte: Elaborado pela autora

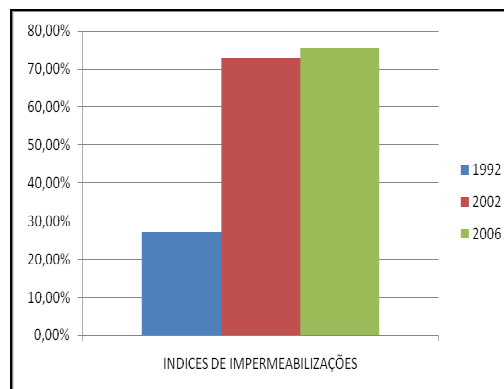
Figura 8. Gráfico do avanço impermeabilização nas áreas do Parque Vaca Brava / Fonte: Elaborado pela autora
