TRATAMENTO DE ÁGUA PARA CONSUMO HUMANO, UTILIZANDO FILTRO COMPOSTO DE CARVÃO ATIVADO PRODUZIDO A PARTIR DE ENDOCARPO DE COCO, BORRACHA DE PNEU E CAROÇOS DE AÇAÍ

Daniel Felipe Lima de Sousa (*), José Claudio Ferreira dos Reis Junior², Caio Augusto Nogueira Rodrigues³

RESUMO

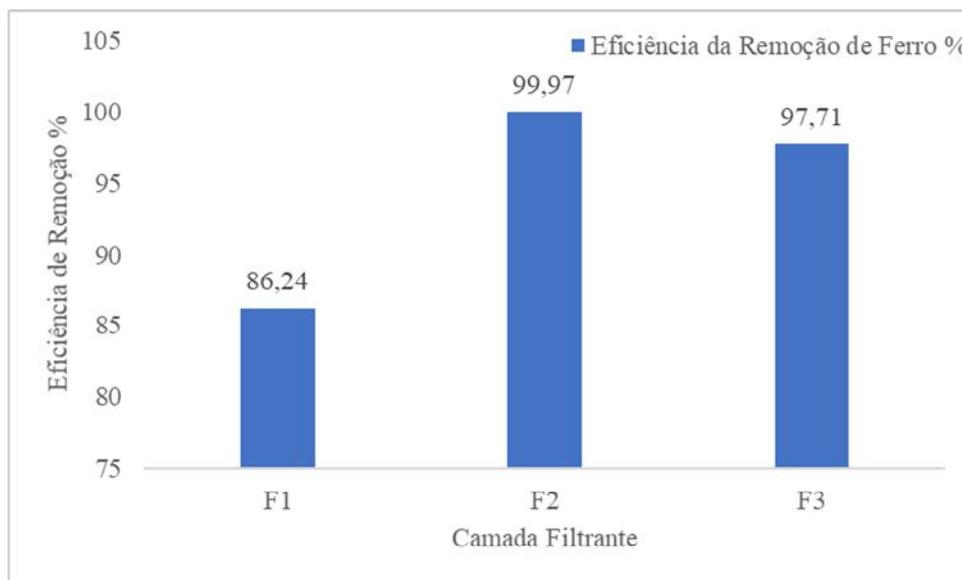
Gráfico 1 - Eficiência de remoção de ferro.

Os valores coletados da eficiência de remoção do ferro total para cada unidade filtro, concentram-se nas faixas de 86,24% a 99,97%. Vale ressaltar que o filtro composto por carvão ativado de pneu obteve valor considerável de quase 100%, e o filtro com carvão ativado de coco atingiu valor muito importante para pesquisa de 97,71% de remoção de ferro total. Portanto, observou-se uma excelente eficiência na utilização destas camadas filtrantes na composição do protótipo de filtro.

No Gráfico 1 verifica-se o comportamento da eficiência de remoção do ferro em cada um dos filtros que compõem o protótipo.

Após passagem de água bruta pelo sistema, dois dos três filtros apresentaram índices dentro dos padrões de potabilidade estabelecidos pela portaria 2914/2011 para o parâmetro Ferro Total.
