## ASPECTOS DAS CONDIÇÕES ESTRUTURAIS E DE FUNCIONAMENTO DA UNIDADE DE TRIAGEM, ASTRIFLORES DA CIDADE DE FLORESTAL, MINAS GERAIS.

### RESUMO

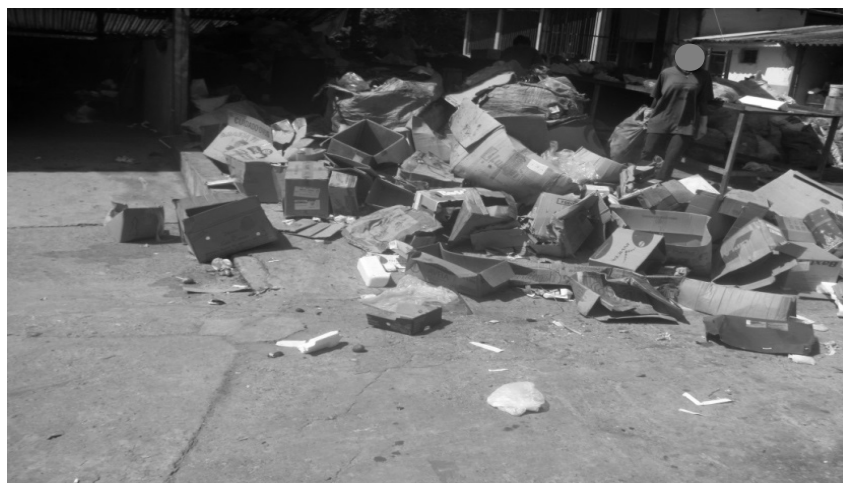
Na figura 1 pode-se observar a entrada da UTCL, local de recepção dos resíduos sólidos coletados na cidade, onde a coleta seletiva acontece de forma precária, e contribui para a má qualidade na característica do resíduo. Logo na entrada da usina e há uma grande quantidade de resíduos dispostos de forma inadequada isto é um problema, visto que o piso apresenta saliências e fissuras podendo acarretar, em épocas de chuva, escoamento do chorume presente nos resíduos úmidos que quando entra em contato com o solo pode gerar algum tipo de contaminação, além de acidentes graves, caso algum trabalhador venha sofrer uma queda. Isso poderia ser evitado se existisse na cidade a aplicação da coleta seletiva de forma mais eficiente.

**Figura 1: Área de recepção dos resíduos. Fonte: Jessica Amaro, 2013.**

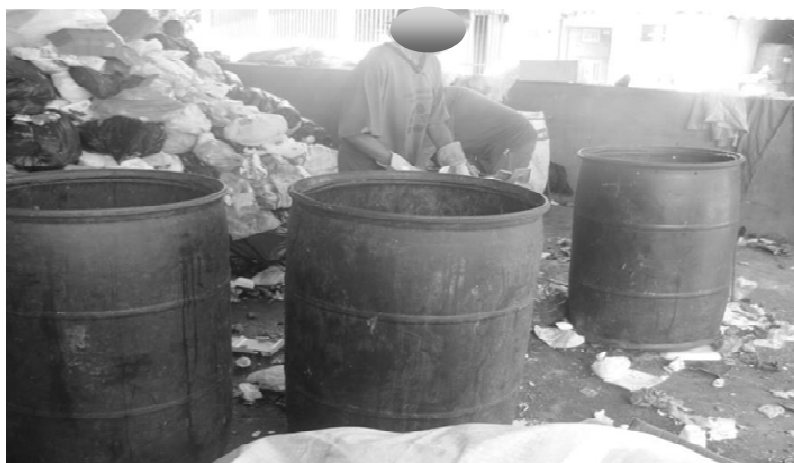
Nesse mesmo local ocorre o processo de pré-triagem logo após a descarga de materiais na área de recepção. A figura 2 demonstra os trabalhadores retirando os resíduos considerados de grande volume como papelão, sucatas, móveis, plásticos, vidros e etc. De acordo com o Manual de Orientações Básicas (2006) da FEAM a área de recepção dos resíduos deve ter piso concretado, cobertura, sistema de drenagem pluvial e dos efluentes gerados no local (no momento descarga, da limpeza e da higienização).

A altura da cobertura deve possibilitar a descarga do lixo realizada pelo caminhão. Essas condições devem estar de acordo com as exigências o que evita a ocorrência de acidentes, a contaminação do solo, facilita a entrada do caminhão no local e garante a disposição adequada dos resíduos na área de recepção, além de apresentar benefícios estéticos.

**Figura 2 Pré-triagem. Fonte: Jéssica Amaro, 2013.**

A não observância dessas exigências pode acarretar danos a saúde do trabalhador e penalidades junto aos órgãos fiscalizadores. Por isso é de suma importância que os responsáveis pelo gerenciamento da associação se atente a essas exigências e adequem o ambiente para evitar problemas.

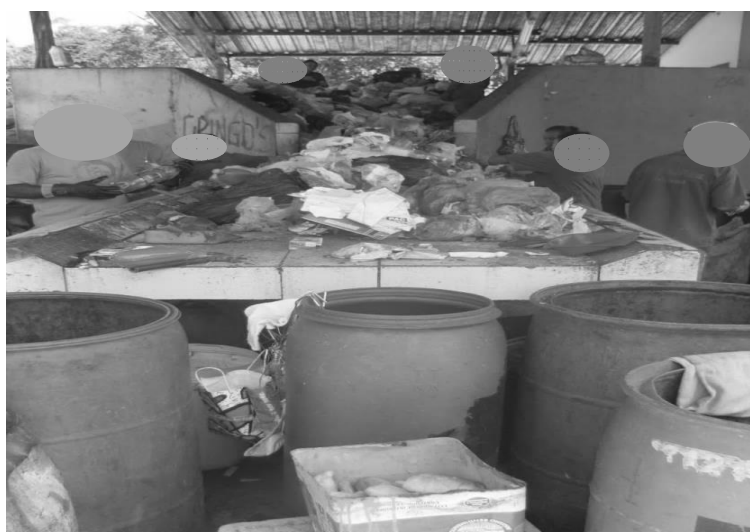
A figura 3 ilustra o processo de separação na mesa de triagem que é feito de forma manual, onde os trabalhadores realizam a separação dos resíduos em categorias de acordo sua natureza; enquanto uns separam vidros, outros separam papelões, plásticos e assim por diante. Os materiais sem interesse são lançados nos vasilhames para descarte (rejeito) localizados ao final da mesa, para posteriormente direcionamento ao aterro controlado existente na cidade.

**Figura 3: Mesa de triagem. Fonte: Jéssica Amaro, 2013.**

Também foi possível observar que os resíduos encontravam-se completamente misturados, o que evidenciava que a coleta seletiva não estava atingindo seu objetivo, e foi possível constatar também que a área precisa de reforma para melhoraria da qualidade visual e operacional do ambiente.

É importante citar que, ainda que não seja uma exigência legal, uma mesa de triagem mecanizada reduziria consideravelmente o tempo e aumentaria a eficiência na triagem, pois reduziria os esforços por parte dos trabalhadores e aumentaria a produtividade. Um dos aspectos negativos de maior relevância observado nesta fase de operação estava relacionado com a retirada dos materiais da mesa, pois os funcionários ficavam expostos a longas jornadas de trabalho em pé, além da realização de esforços repetitivos que forçam a coluna e a área lombar do corpo.
