ANÁLISE DO ESGOTAMENTO SANITÁRIO NO CÂMPUS DE UMA UNIVERSIDADE PÚBLICA EM MOSSORÓ/RN

Geral: analisar os procedimentos relativos ao esgotamento sanitário na UERN, Câmpus Mossoró.

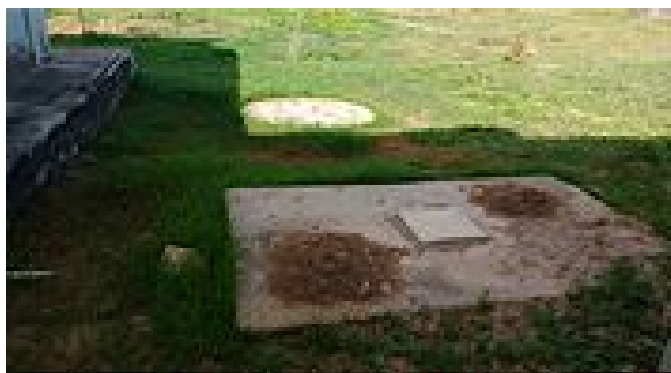
Figura 1: Sistema de Fossa Séptica-Sumidouro. UERN, Câmpus Mossoró-RN. Fonte: autores da pesquisa, 2017.

A coleta e o tratamento dos esgotos na maioria das unidades prediais do Câmpus central da UERN é realizada pelo sistema individual através da combinação fossa-sumidouro, porém em algumas instalações existe apenas a fossa séptica, o que provoca significativa redução na capacidade e eficiência do sistema, a exemplo do que está representado na Figura 2. Destaca-se o espaçamento existente entre a fossa e os prédios e árvores que a cercam. A NBR 7229 (ABNT, 1993), estabelece as seguintes distâncias mínimas entre os tanques sépticos e outros elementos: 1,50 m de construções, limites de terreno, sumidouros, valas de infiltração e ramal predial de água; 3,0 m de árvores e de qualquer ponto de rede pública de abastecimento de água; 15,0 m de poços freáticos e de corpos de água de qualquer natureza.

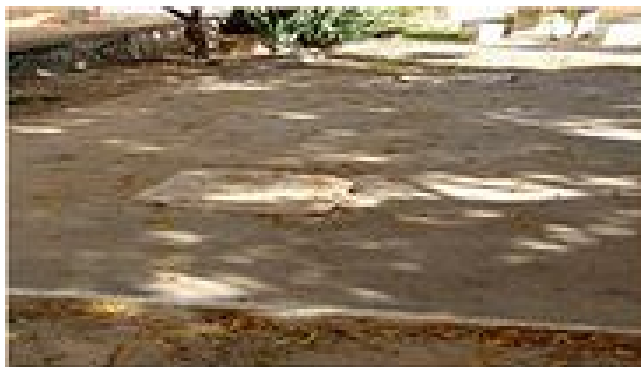
A partir da realização de medições feitas no local comprovou-se que a distância entre a fossa e as construções mais próximas é em torno de 0,75m o que mostra que as normas para este tipo de serviço não foram obedecidas. Outro agravante é com relação à distância entre o tanque séptico e as árvores do entorno que não chega a 0,30m, o que se caracteriza como outra inconformidade.

Figura 2: Fossa séptica. UERN, Câmpus Mossoró-RN. Fonte: autores da pesquisa, 2017.

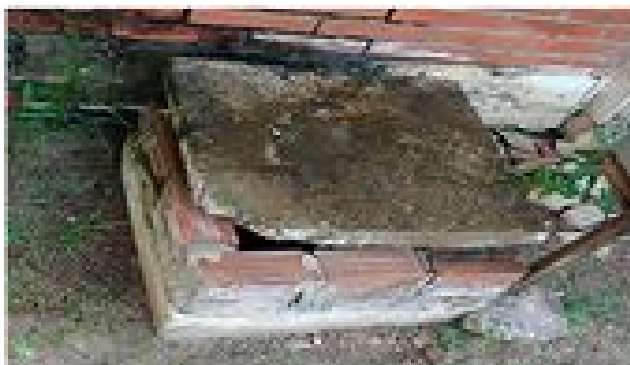
Pode-se notar que os sistemas de captação, destinação e tratamento dos esgotos estão defasados, sendo que a maioria das caixas de inspeção não possui a vedação e manutenção corretas. Na Figura 3, é possível perceber essa inconformidade.

A forma como grande parte das caixas de inspeção se encontram caracteriza-se como um ambiente ideal para a propagação de vetores causadores de várias patologias. O Instituto Trata Brasil (2010), cita a diarreia, hepatite A, leptospirose, teníase, dentre outras doenças como sendo originadas pela falta do saneamento básico adequado, as quais

Figura 3: Caixa de Inspeção. UERN, Câmpus Mossoró-RN. Fonte: Autores da pesquisa, 2017.

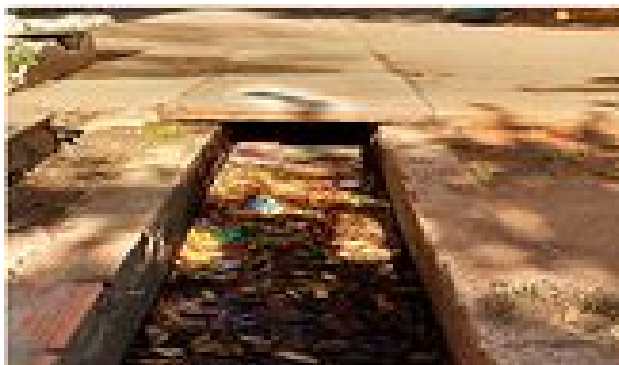
Por outro lado, o mesmo não ocorre com a destinação das águas servidas geradas nas lanchonetes existentes na UERN. Na figura 4 é possível verificar o destino dos efluentes gerados nesses locais. São colocados em valas abertas e depois são despejadas em um terreno baldio que fica na parte frontal externa da Câmpus.

Figura 4-A: Vala de Coleta de Águas Cinzas. UERN, Câmpus Mossoró-RN. Fonte: Autores da pesquisa, 2017.

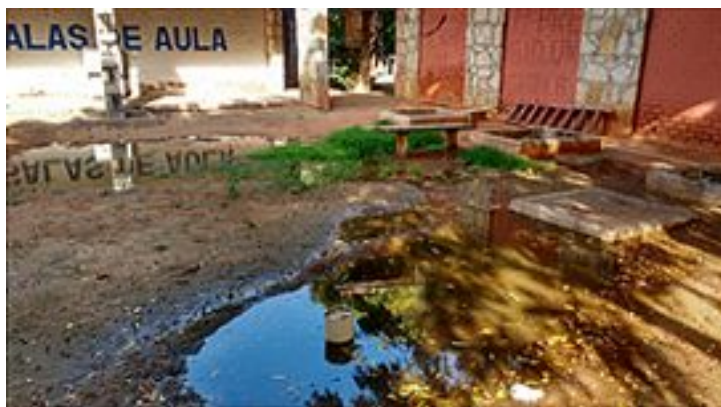
Na Figura 5, está em destaque a precariedade das instalações de esgotamento sanitário de um dos prédios do Câmpus. Além de não possuir o sistema completo fossa- sumidouro foi possível perceber que não é feita a manutenção adequada.

Figura 5: Sistema de Esgotamento Incorreto. UERN, Câmpus Mossoró-RN. Fonte: Autores da pesquisa, 2017.

Ainda em relação ao planejamento de melhoria do sistema de esgotamento, a administração da Universidade propõe a criação de tanques aeróbicos individuais para cada prédio e o posterior aproveitamento da água tratada gerada por estas pequenas ETEs e as demais matérias, não obstante, ainda em fase de planejamento, por causa de limitações orçamentárias.
