IMPACTOS AMBIENTAIS EM OBRA DE MACRODRENAGEM

Fabiana Nascimento da Silva, Polyana Vieira de Araújo, Glauber Epifanio Loureiro
Universidade do Estado do Pará, fabiananascimento1555@gmail.com

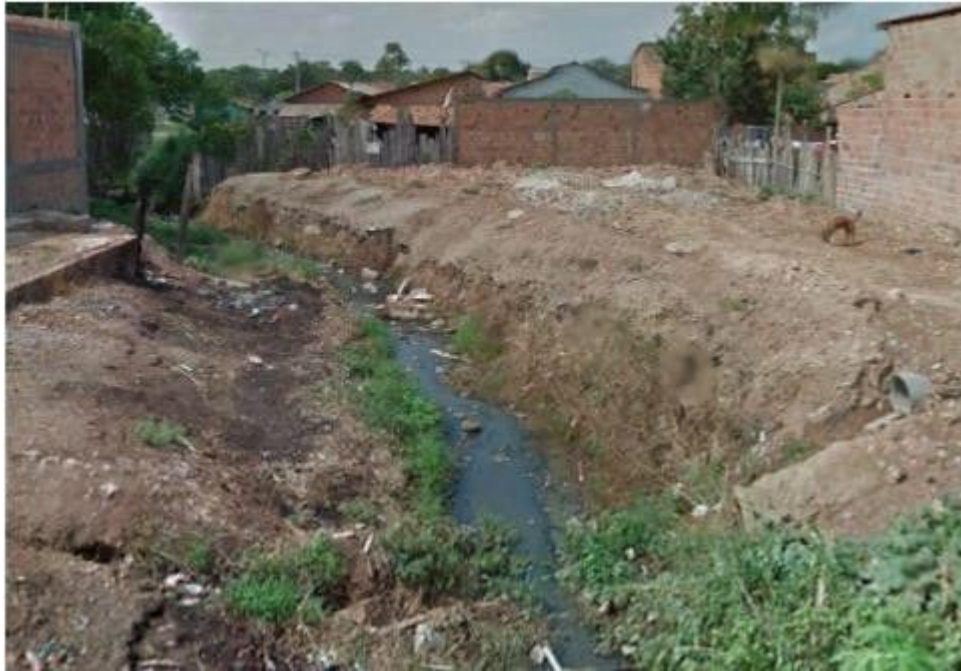
Para construção da galeria foi necessária a remoção da vegetação arbustiva presente no local, na figura 1 é perceptível a necessidade desta etapa da construção para descobrimento do solo, após isso foi retirada toda a porção de argila mole que impedia a estabilidade do solo e dificultava a fixação da estrutura, daí então houve alteamento do fundo do canal em 2,10m para que fosse atingido a profundidade necessária para construção do canal, além da correção da declividade para 0,5%. Para a etapa de construção do mesmo foram utilizadas diferentes camadas de base, para sustentação e impermeabilização do fundo, são elas: aterro, cobertura com 80cm de rochas “cabeça de jacaré” e um revestimento de

Figura 1: Trecho do canal antes do início da obra. Fonte: Autor do Trabalho.

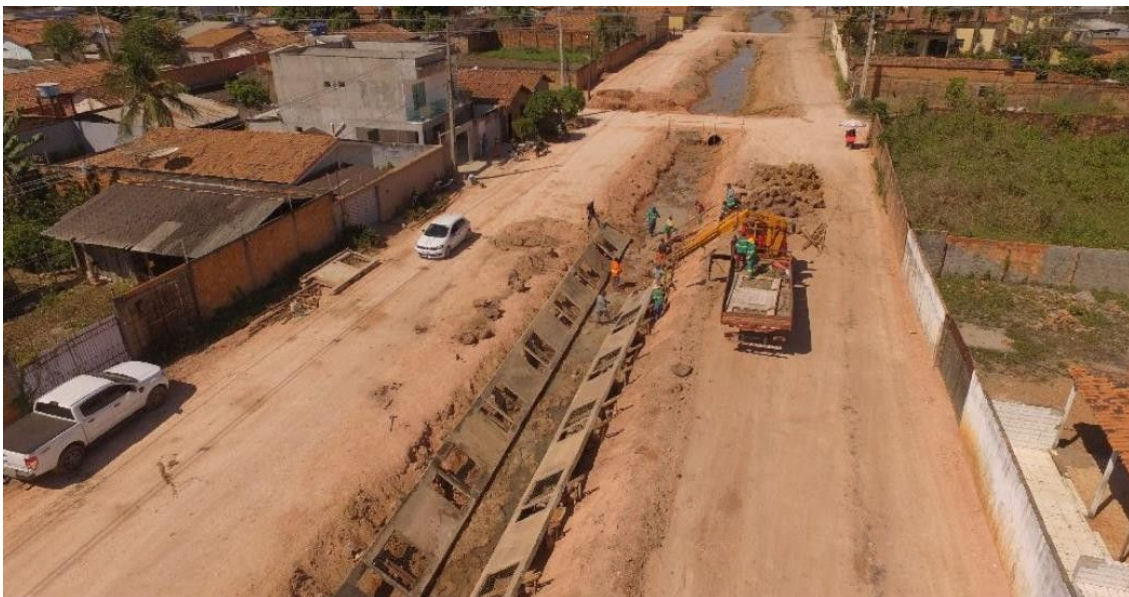
5cm de concreto. Os taludes, assim como podemos visualizar nas figuras 2 e 3, são revestidos por placas de concreto armado que foram obtidas por meio de parceria com a 5 empresa Vale S.A., para realização da obra, o canal pronto possui profundidade de 2,5m, largura de 4,3m na base e 7m de largura na parte superior.

Figura 2: Trecho do canal em obras. Fonte: Autor do Trabalho.

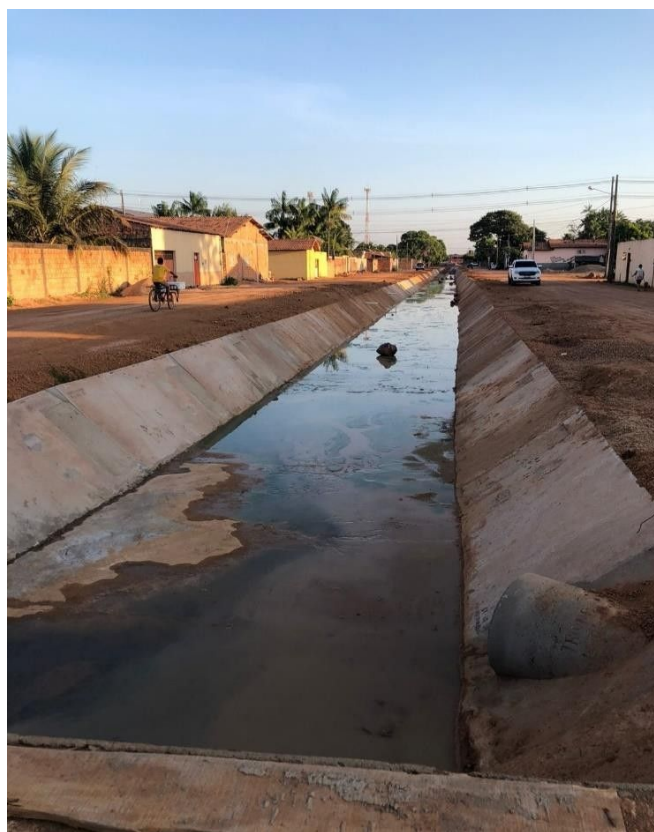
Figura 3: Trecho do canal concluído. Fonte: Autor do Trabalho.
