# 1º Congresso Sul-Americano de Resíduos Sólidos e Sustentabilidade

## DISPOSIÇÃO FINAL DOS RESÍDUOS SÓLIDOS URBANOS NO MUNICÍPIO DE SANTA HELENA DE GOIÁS - GO

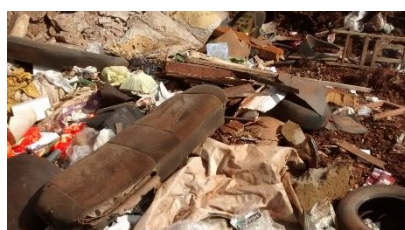
No local os resíduos são enterrados e incorporados ao solo. Não há separação e triagem dos resíduos carregados pelas caçambas tanto municipais quanto particulares. Dessa forma, são depositados na área toda a forma de resíduos que acompanha a carga, a qual deveria conter apenas RCC, podas de árvores e resíduos sólidos de grande porte (Figura 1).

**Figura 1 – Disposição de resíduos sem triagem. Autor do trabalho.**

A solução está no gerenciamento eficaz dos resíduos de construção civil, visto que a responsabilidade por estes resíduos é dos geradores. A prefeitura municipal deve ditar as diretrizes para o gerenciamento deste tipo de resíduo por meio do Plano de Gerenciamento de Resíduos de Construção Civil. Recomenda-se a elaboração deste documento, de acordo com a Resolução CONAMA 307/2002, assim como o efetivo controle das caçambas e segregação de materiais por elas depositadas. Também se recomenda a adequação da área para recebimento apenas da fração inerte dos resíduos de construção civil, para que haja o controle ambiental destas externalidades.

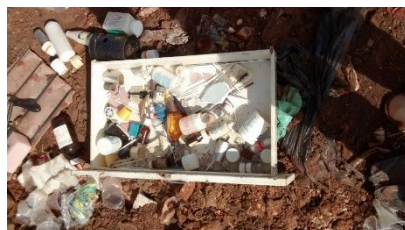
Durante uma das visitas técnicas realizadas, foram encontrados resíduos de serviços de saúde (RSS), dispostos de forma inadequada, conforme Figura 2. Tais resíduos são classificados como resíduos perigosos, de acordo com a norma técnica da ABNT NBR 10004/2004 (Associação Brasileira de Normas Técnicas, 2004).

**Figura 2 - Disposição inadequada de resíduos de serviços de saúde. Autor do trabalho.**

Tais resíduos apresentam periculosidade e riscos à saúde pública devido à patogenicidade, ou seja, características biológicas que oferecem riscos de contaminação por microrganismos ou toxinas, capazes de produzir doenças nos seres vivos. Essa forma de disposição, sem nenhum tipo de tratamento ou medida de controle, está em desacordo com a Resolução CONAMA 316/2002 (CONAMA, 2002a).

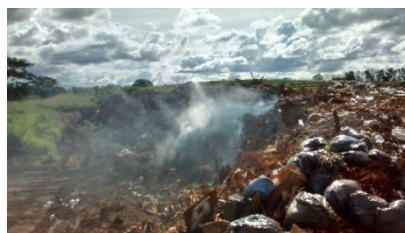
As visitas *in loco* constataram ainda a queima dos resíduos (Figura 3). O fogo nos vazios do solo evidencia a falta de segurança ambiental da área que deveria receber apenas os resíduos não perigosos. Entretanto, foi constatada o descarte dos mais variados tipos de resíduos: podas de árvores, pneus, embalagens de tintas e solventes, estofados de sofás, pallets, cerâmicas, concretos, dentre outros tipos de resíduos.

**Figura 3 - Queima de resíduos sólidos descartados no local. Autor do trabalho.**

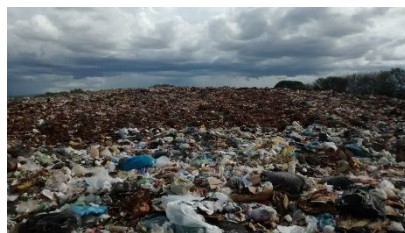
Há alguns metros está localizada a área de disposição final dos Resíduos Sólidos Domiciliares (RSD), conforme Figura 4. A trincheira de disposição destes resíduos tem uma vida útil de 10 anos, contudo está em operação há 15. Assim, é possível verificar uma série de problemas.

**Figura 4 - Área de disposição final dos resíduos sólidos domiciliares. Autor do trabalho.**

A área possui aspectos claros de lixão a céu aberto, uma vez que não há critérios técnicos e operacionais capazes de enquadrá-la como aterro sanitário.

Não existe nenhum critério de engenharia para o espaço destinado à massa de resíduos. Não há sinais de recobrimento de terra e a vala destinada à massa de resíduos encontra-se completamente saturada, sendo impossível sequer verificar a cota do solo. Não há sinais de operação eficiente da compactação de resíduos, podendo-se verificar sinais de afloramento de percolato na superfície da massa de resíduos. É evidente a presença exagerada de vetores como moscas e uma população exorbitante de animais carniceiros (Figura 5).

Propõe-se a remoção de toda a massa de resíduos depositada no local. Tais resíduos deverão ser removidos e dispostos em uma área tecnicamente preparada, previamente revestida com manta de Polietileno de Alta Densidade (PEAD) para evitar possível contaminação dos aquíferos subterrâneos.

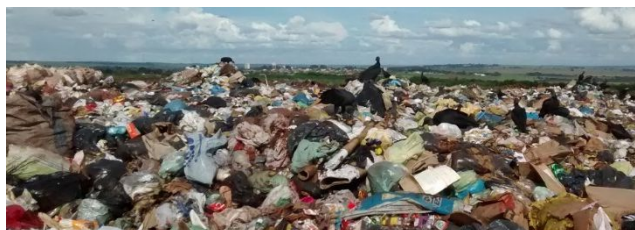
**Figura 5 - Presença de urubus na massa de resíduos. Autor do trabalho.**

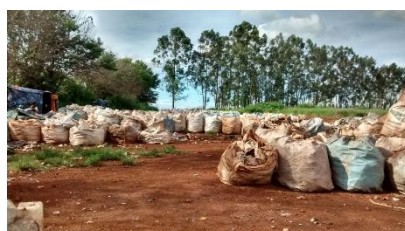
O lixão é fonte de renda para cerca de 15 (quinze) catadores que trabalham no local, separando toda forma de resíduo sólido que tenha algum valor significativo e, principalmente, materiais recicláveis como garrafas PET, plástico, papelão, alumínio, etc. Os resíduos recicláveis destes catadores são acondicionados em *big bags* (Figura 6) e, posteriormente, são levados ao local de venda.

**Figura 6 - Materiais recicláveis separados pelos catadores. Autor do trabalho.**

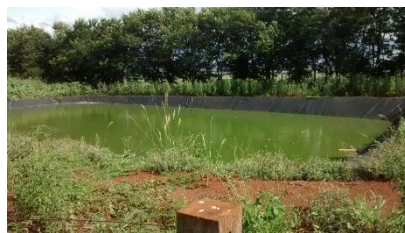
Com a necessidade de licenciar a área como aterro controlado, foi construída uma lagoa impermeabilizada para tratamento do líquido percolato. Entretanto, não foi construído um sistema eficiente de drenagem do percolato. Da mesma forma, as características operacionais da área não permitem que o percolato chegue até os drenos. Na prática ocorre o afloramento do chorume na superfície da massa de resíduos.

Conforme verificado durante a visita técnica ao local, o líquido contido na lagoa é, em sua maior parte, composto pelas águas pluviais (Figura 7). Também foi possível verificar a ausência de manutenção e cuidado com este espaço, não há isolamento físico e as margens da lagoa estão cobertas por ervas daninhas.

**Figura 7 - Lagoa para armazenamento do percolato. Autor do trabalho.**

Devido à ausência de manejo adequado dos resíduos sólidos na área e devido ao esgotamento de sua vida útil, o chorume é lixiviado na superfície do terreno, carreando partículas sólidas, oferecendo riscos incalculáveis aos mananciais e prejudicando as vias de acesso ao aterro que se encontram deterioradas, tanto pelo crescimento de plantas daninhas como pelas águas pluviais.

Sugere-se ainda medidas mitigadoras como o isolamento da área contaminada e sua remediação. Recomenda-se o isolamento imediato da atual área municipal de disposição final de resíduos sólidos, uma vez que esta está contaminada. O local pode oferecer uma série de riscos e danos ao meio ambiente e à saúde pública, pois existe a proliferação de vetores, mau odor, poluição das águas superficiais e subterrâneas pelo escoamento do percolato, presença de catadores, queima descontrolada dos resíduos, causando poluição do ar, entre outros fatores.
