## AVALIAÇÃO DA QUALIDADE DA ÁGUA DE UMA LAGOA UTILIZADA NA IRRIGAÇÃO DE HORTALIÇAS NA UNIVERSIDADE FEDERAL DO RECÔNCAVO DA BAHIA (UFRB)

Rodrigo Nascimento Leone (\*), Gilmara de Carvalho Santos Souza, Ana Caroline de Jesus Souza, Drielle de Lima e Sirlene Barbosa Lima.

Universidade Federal do Recôncavo da Bahia (UFRB), Graduação em Bacharelado Interdisciplinar em Ciências Ambientais, e-mail: [rodrigoleone525@gmail.com](mailto:rodrigoleone525@gmail.com)

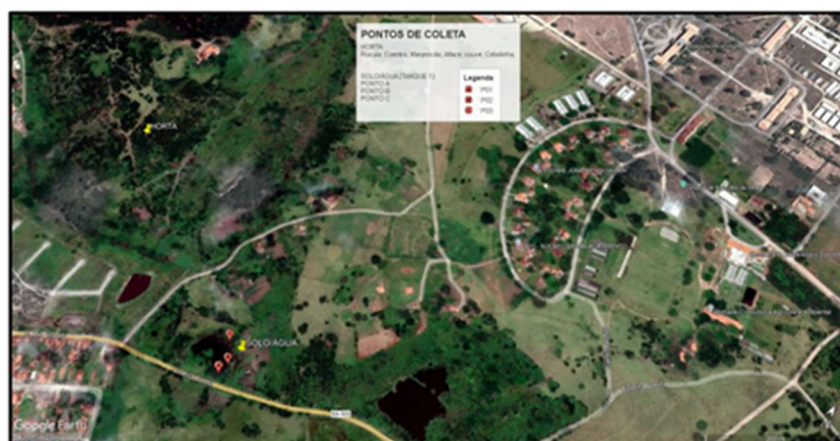
**Figura 1: Representação espacial dos pontos de coleta das amostras de água realizadas neste estudo. Fonte: Google Earth.**

O estudo foi realizado no campus da Universidade Federal do Recôncavo da Bahia (UFRB), localizado em Cruz das Almas, BA, como parte das atividades da componente curricular Técnicas de Análises Ambientais. Pequenos agricultores cultivam hortaliças na região, utilizando para irrigação a água de uma lagoa situada dentro da Instituição. No dia 2 de abril de 2025, foram coletadas amostras de água em diferentes pontos da lagoa, conforme indicado na Figura 1.
